**110 年度臺北、桃園、嘉義與屏東地區
地層下陷監測及分析**

**Monitoring and Analyzing Land Subsidence of Taipei,
Taoyuan, Chiayi, and Pingtung Area in 2021**

**9 月工作月報
(8 月份監測資料分析成果)**

執行單位：綠環工程技術顧問有限公司

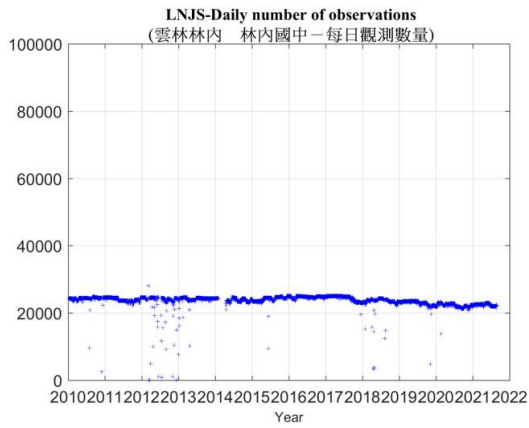
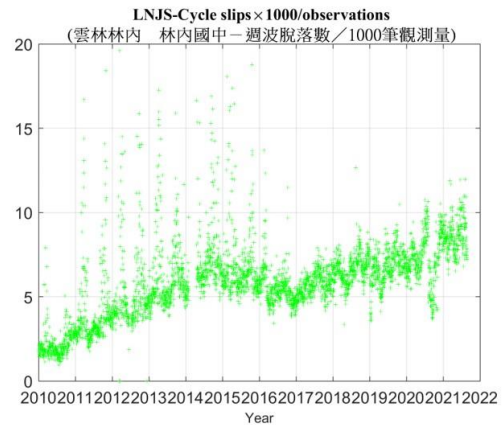
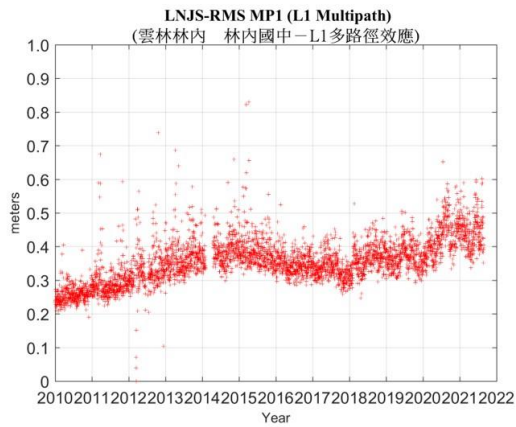
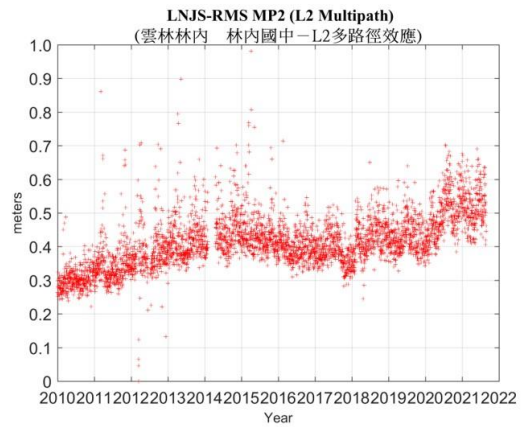
客厝國小 GNSS 固定站訊號品質分析圖

1. 新興國小
 - (1) 8/1~8/2 數據機異常，學校協助排除。
 - (2) 8/10~8/12 線路異常，更換防雷擊裝置（閃電俠）。
2. 林內國中
 - (1) 8/1~8/2 數據機異常，學校協助排除。
3. 林邊國中
 - (1) 8/1~8/16 學校長期跳電（淹水），網路服務中斷，工程師至現場接收資料。
4. 客厝國小
 - (1) 8/1~8/6 數據機、接收儀異常，報修中華電信排除，資料缺漏2天。
 - (2) 8/12~8/17 接收儀異常，工程師至現場排除，資料缺漏6天，更換防雷擊裝置（閃電俠）。
 - (3) 8/18~8/19 接收儀異常，工程師至現場排除，更換備品接收器，資料缺漏2天。
5. 水燦林國小
 - (1) 8/6~8/17 學校長期跳電（淹水），網路服務中斷，工程師至現場接收資料。
6. 頂寮安檢所
 - (1) 8/10~8/10 數據機異常，工程師至現場排除。
