111 年度臺北、苗栗、臺中、嘉義與屏東地區
地層下陷監測及分析

Monitoring and Analysis of Land Subsidence at Taipei,
Miaoli, Taichung, Chiayi, and Pingtung Area in 2022

11 月工作月報
(10 月份監測資料分析成果)

中華民國 111 年 11 月 10 日

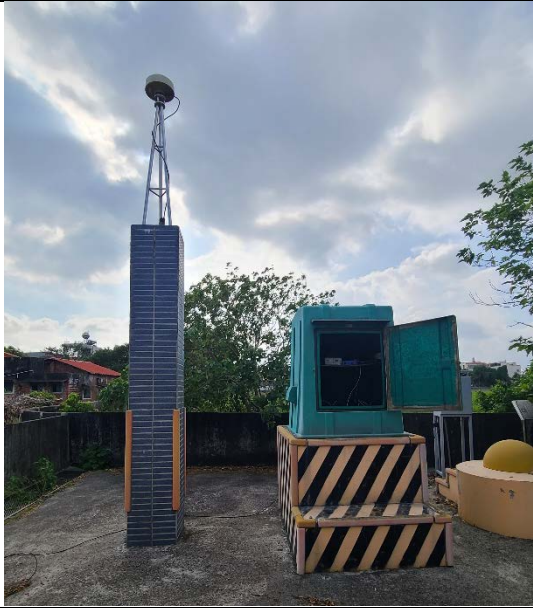
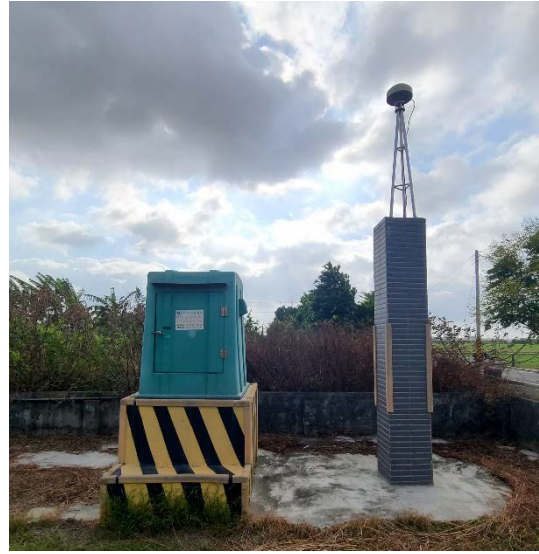
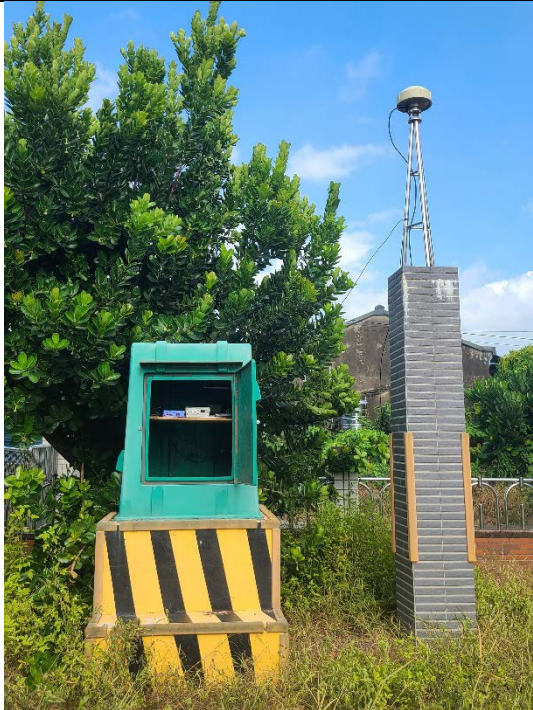
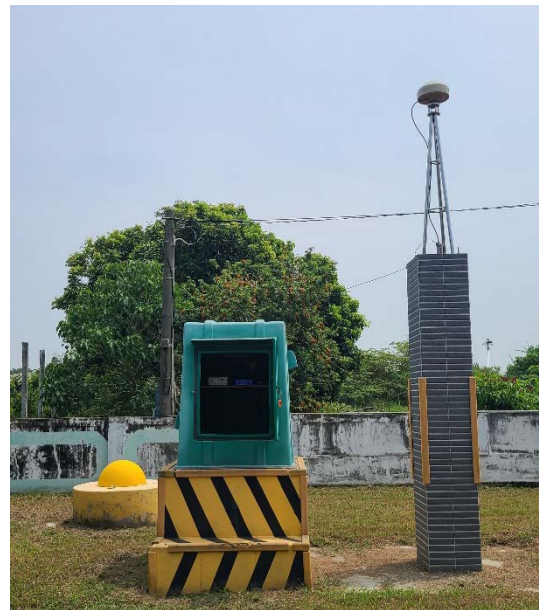
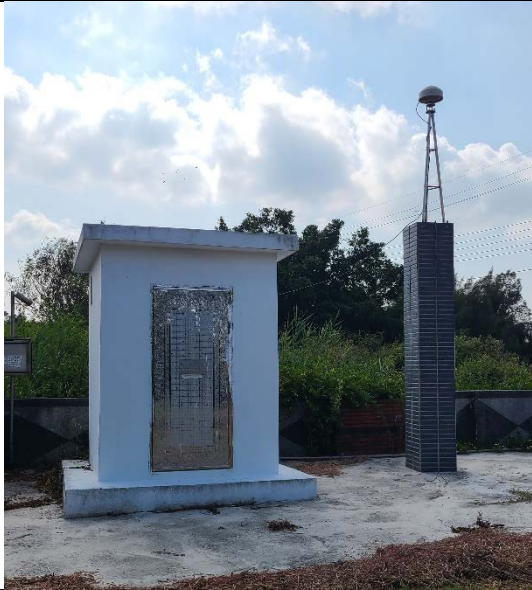
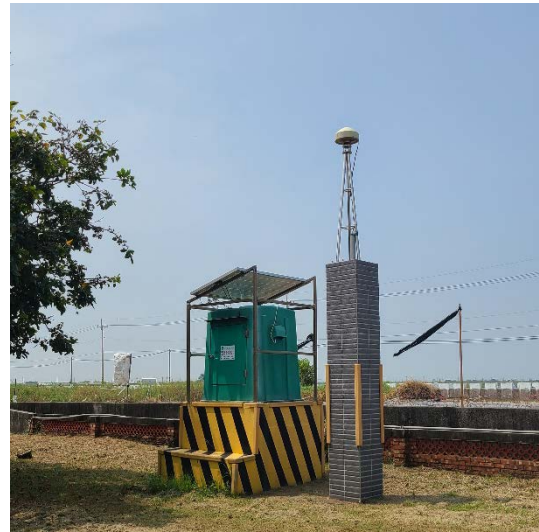
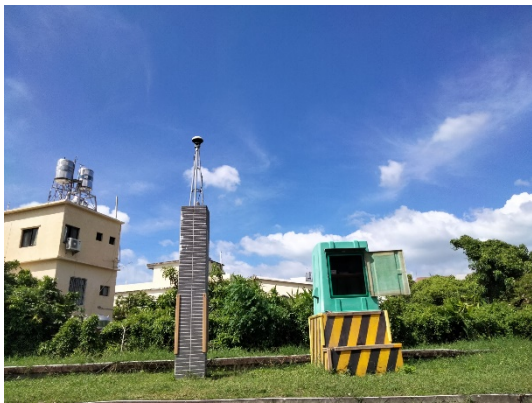
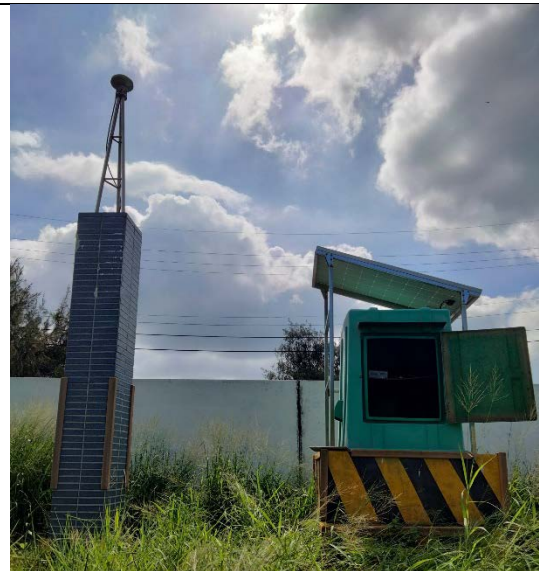
1. 灣內國小
 - (1) 儀器室清潔
 - (2) 確認天線盤之透空度佳
2. 蒜頭國小
 - (1) 儀器室清潔
 - (2) 確認天線盤之透空度佳
3. 新埤國小
 - (1) 儀器室清潔
 - (2) 確認天線盤之透空度佳
4. 過路國小
 - (1) 儀器室清潔
 - (2) 確認天線盤之透空度佳
5. 布袋國小
 - (1) 儀器室清潔
 - (2) 確認天線盤之透空度佳
6. 錦湖國小
 - (1) 儀器室清潔
 - (2) 確認天線盤之透空度佳
7. 林邊國中
 - (1) 儀器室清潔
 - (2) 確認天線盤之透空度佳
8. 頂寮安檢所
 - (1) 儀器室清潔
 - (2) 確認天線盤之透空度佳

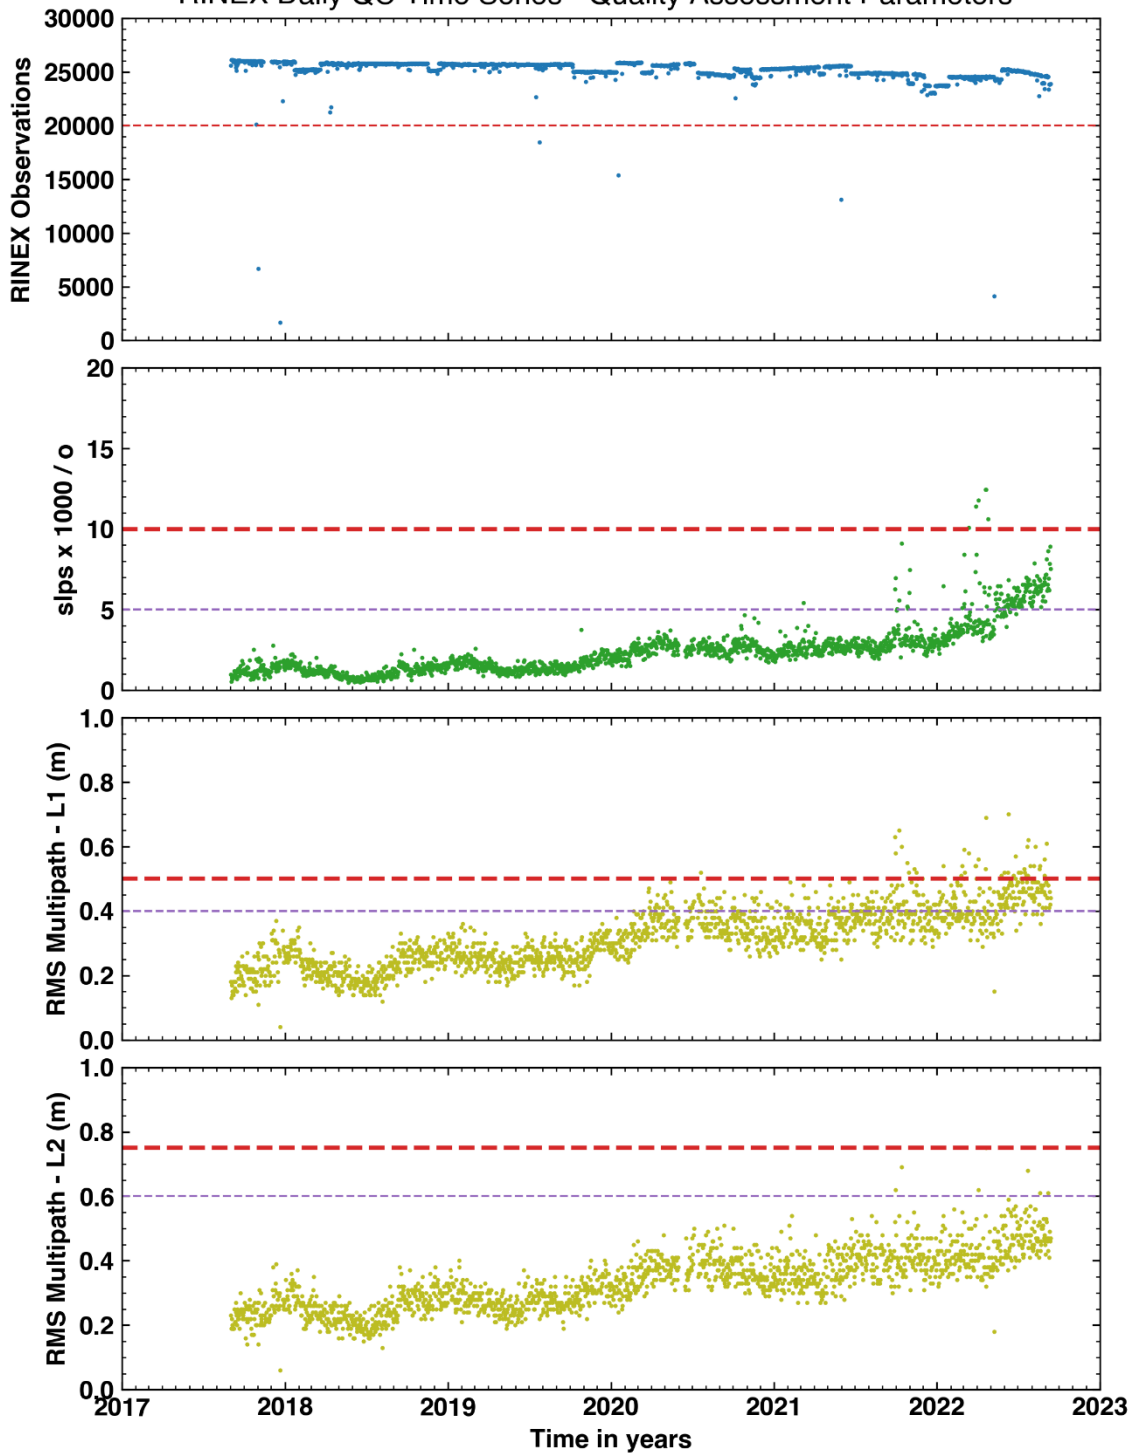
WNES (嘉義六腳-灣內國小)

5.0 至 5.5 cm 間。嘉南地區大多測站顯示約 2 cm 的抬升，較前一期呈現明顯之回脹趨勢。而嘉義灣內國小與新埤國小兩站經 111 年 5 月 10 日的錯移量修正後，資料離散較大，雖然本期未有顯著的下沉或抬升，但較前一期仍呈現回脹(表 5)。

灣內國小 GNSS 固定站訊號品質分析圖。
