**114 年臺北、嘉義地層下陷監測及分析**  
**Monitoring and Analyzing Land Subsidence of Taipei and**  
**Chiayi Area in 2025**

**10 月工作月報**  
**(9 月份監測資料分析成果)**

執行單位：綠環工程技術顧問有限公司

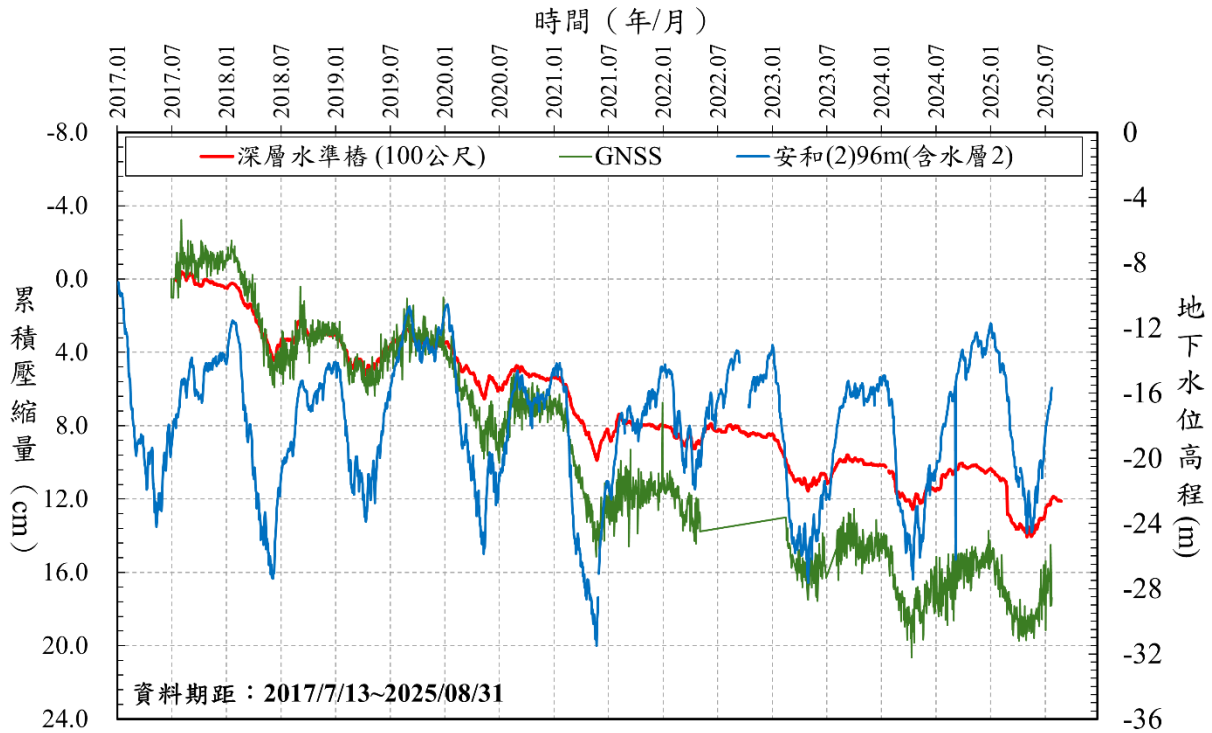
圖 4 嘉義縣灣內國小 106/7~114/8 監測成果分析圖

1. 截至 114 年 9 月底止，嘉義與屏東地區持續監測之深層水準樁共計 2 口。由 112 年 4 月~114 年 9 月底止之分析成果顯示(表 6)，113 年 4 月~114 年 9 月灣內國小深層水準樁之變化量相較去年同期(112/4~113/8)，由回脹 7.3 mm 增加為回脹 15.4 mm，整體壓縮趨勢減緩。
2. 灣內國小深層水準樁自 106 年 7 月至 114 年 9 月之累積下陷量約為 10.7 cm；114 年 9 月份單月變化量為壓縮 1.1 mm，下陷趨勢較去年同期增加(113 年為回脹 2.3 mm)，須留意後續變化狀況。
3. 頂寮安檢所深層水準樁為 113 年 5 月新設站，該測站自 113 年 5 月至 114 年 9 月之累積下陷量約為 5.5 mm；114 年 9 月份單月變化量為回脹 3.6 mm，下陷趨勢較去年同期增加(113 年為回脹 2.7 mm)，須留意後續變化狀況。
4. 由深層水準樁與地下水位站之觀測成果顯示(圖 4 與圖 5)，深層水準樁於地下水位回升時，下陷趨勢減緩，而地下水位下降時，下陷趨勢增加。
5. 114 年 9 月深層水準樁定期巡查記錄如表 7，各深層水準樁巡查細節詳見附件三，深層水準樁每 2 個月定期巡查一次，下次巡查時間為 114 年 11 月。114 年截至 9 月之深層水準樁維護記錄如表 8，本月無深層水準樁維護紀錄。
