**114 年臺北、嘉義地層下陷監測及分析**  
**Monitoring and Analyzing Land Subsidence of Taipei and**  
**Chiayi Area in 2025**

**6 月工作月報**  
**(5 月份監測資料分析成果)**

執行單位：綠環工程技術顧問有限公司

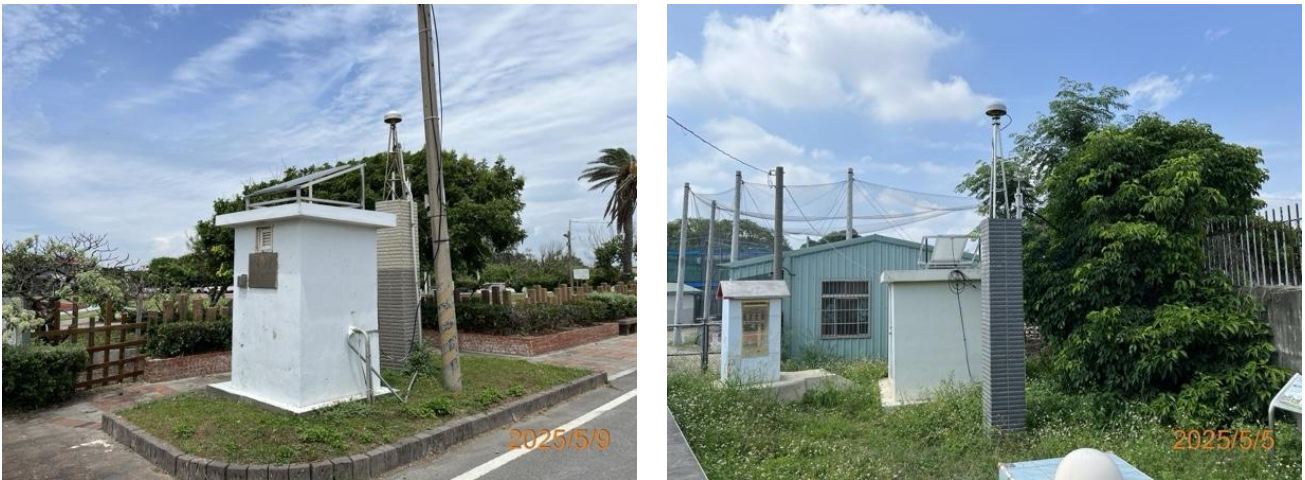
1. 西港國小與客厝國小天線盤設備因使用年限久遠，天線盤底座與天線柱連接處受侵蝕無法拆卸更換，分別於5月5日與5月9日完成天線設置，目前測試整體功能正常（圖9）。

圖9 彰化西港國小(左)與雲林客厝國小(右)GNSS 天線柱現況
