114 年臺北、嘉義地層下陷監測及分析
Monitoring and Analyzing Land Subsidence of Taipei and
Chiayi Area in 2025

8 月工作月報
(7 月份監測資料分析成果)

執行單位：綠環工程技術顧問有限公司

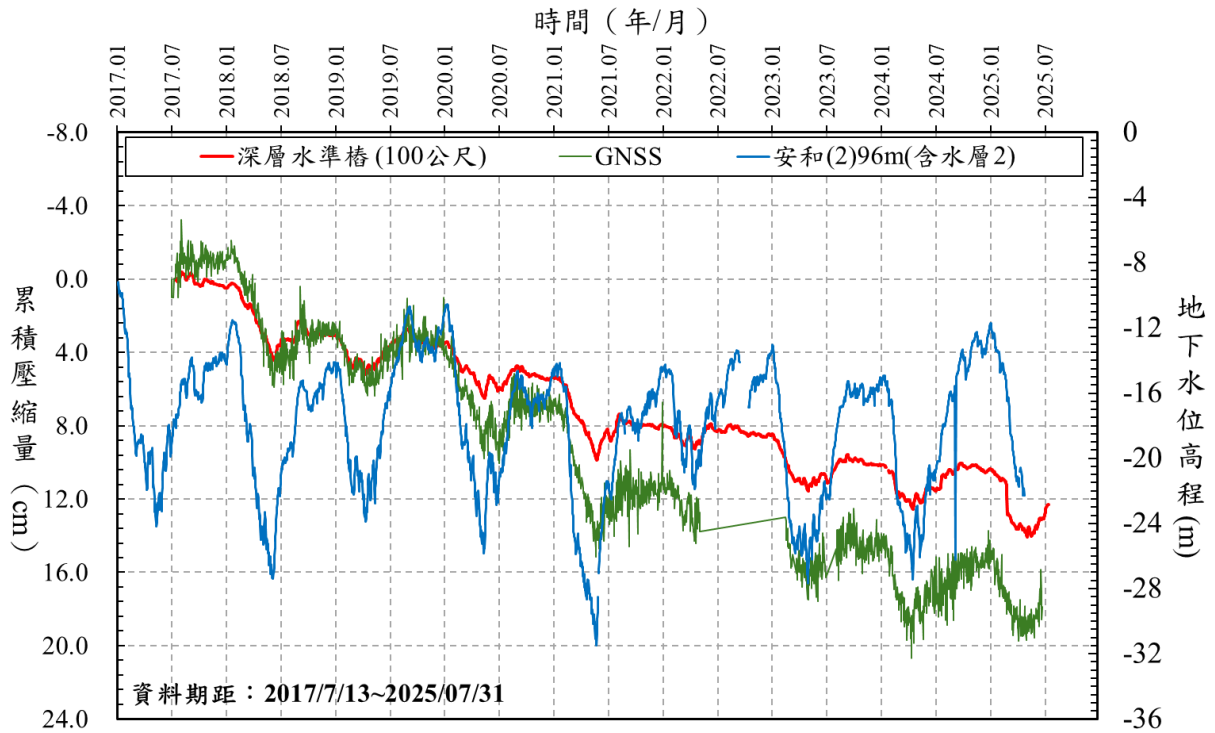
圖 4 嘉義縣灣內國小 106/7~114/7 監測成果分析圖

註：正值為壓縮，負值為回脹。

1. 截至 114 年 7 月底止，嘉義與屏東地區持續監測之深層水準樁共計 2 口。由 112 年 4 月~114 年 7 月底止之分析成果顯示(表 6)，113 年 4 月~114 年 7 月灣內國小深層水準樁之變化量相較去年同期(112/4~113/7)降低，由下陷 2.4 mm 降低為回脹 10.2 mm，整體壓縮趨勢減緩。
2. 目前灣內國小深層水準樁自 106 年 7 月至 114 年 6 月之累積下陷量約為 11.2 cm；114 年 7 月份單月變化量為回脹 7.1 mm，回脹狀況較去年同期微幅增加(回脹 0.8 mm)，仍須留意後續變化狀況。
3. 頂寮安檢所深層水準樁為 113 年 5 月新設站，該測站自 113 年 5 月至 114 年 7 月之累積下陷量約為 11.0 mm；114 年 7 月份單月變化量為回脹 0.8 mm，須留意後續變化狀況。
4. 由深層水準樁與地下水位站之觀測成果顯示(圖 4 與圖 5)，深層水準樁於地下水位回升時，下陷趨勢減緩，而地下水位下降時，下陷趨勢增加。
5. 114 年 7 月深層水準樁維護記錄如表 7 (下次深層水準樁維護為 114 年 9 月)，各深層水準樁維護記錄細節詳見附件二；截至 114 年 7 月深層水準樁維護記錄如表 8，各深層水準樁維護記錄細節詳見附件三。
