水準點點位說明圖

點 名	元長水位站	標石號碼	元長水位站	標石種類	石 椿
TWD97 坐標	縱坐標：2616803.000		橫坐標：179496.000		
埋設日期			埋設單位	水利署	
檢測日期	檢測高程	檢測單位	引用基點	基點高程	備 註
106 年 05 月	7.29061	水利署	陸檢 9029	84.58912	
107 年 05 月	7.24323	水利署	陸檢 9029	84.58912	
108 年 05 月	7.20449	水利署	陸檢 9029	84.58912	
109 年 05 月	7.17664	水利署	陸檢 9029	84.58912	
110 年 05 月	7.12281	水利署	陸檢 9029	84.58912	
110 年 09 月	7.09894	水利署	陸檢 9029	84.58912	
111 年 05 月	7.07727	水利署	陸檢 9029	84.58912	
112 年 05 月	7.03144	水利署	陸檢 9029	84.58912

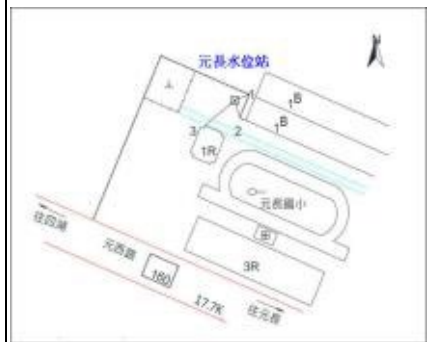
點位詳圖

1	說明	牆角	
	方位	60 度	距 3.30 公尺
2	說明	牆角	
	方位	145 度	距 3.7 公尺
3	說明	1R 角	
	方位	210 度	距 11.7 公尺

點位說明：點位於雲林縣元長鄉縣道 160 里程 17K+700，元長國小(元西路 76 號)操場西北側圍牆邊。
