水準點點位說明圖

點 名	萬隆	標石號碼	內部 9003	標石種類	鋼椿
TWD97 坐標	縱坐標：2766361.000		橫坐標：304484.000		
埋設日期			埋設單位	內政部	
檢測日期	檢測高程	檢測單位	引用基點	基點高程	備 註
095 年 09 月	12.69533	水利署	NB7836	2.61758	
096 年 10 月	12.69629	水利署	NB7836	2.61758	
099 年 10 月	12.69972	水利署	NB7836	2.61758	
101 年 10 月	12.69227	水利署	NB7836	2.61758	
103 年 10 月	12.69990	水利署	NB7836	2.61758	
105 年 10 月	12.71127	水利署	NB7836	2.61758	
107 年 09 月	12.70069	水利署	NB7836	2.61758	
109 年 09 月	12.69947	水利署	NB7836	2.61758

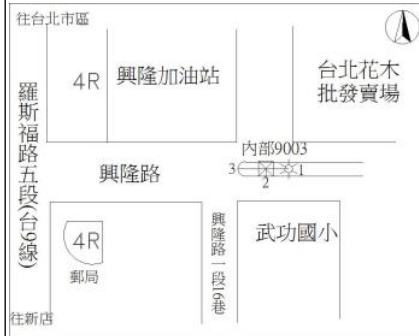
點位詳圖

1	說明	路燈	
	方位	90 度	距 2.80 公尺
2	說明	分隔島	
	方位	180 度	距 0.60 公尺
3	說明	分隔島	
	方位	270 度	距 1.50 公尺

點位說明：點位於台北市文山區羅斯福路五段轉興隆路行約 100 公尺，點位於安全島上。
