水準點點位說明圖

點 名	安定國小	標石號碼	水利南 23	標石種類	石 椿
TWD97 坐標	縱坐標：2558096.000		橫坐標：172824.000		
埋設日期	民國 92 年 05 月	埋設單位	水利署		
檢測日期	檢測高程	檢測單位	引用基點	基點高程	備 註
094 年 06 月	6.59409	水利署	內部 I085	26.65028	
096 年 10 月	6.60473	水利署	內部 I085	26.65028	
098 年 01 月	6.59666	水利署	內部 I085	26.65028	
099 年 08 月	6.59371	水利署	內部 I085	26.65028	
100 年 10 月	6.57111	水利署	內部 I085	26.65028	
103 年 09 月	6.58885	水利署	內部 I085	26.65028	
106 年 08 月	6.58829	水利署	內部 I085	26.65028	
108 年 05 月	6.57790	水利署	內部 I085	26.65028

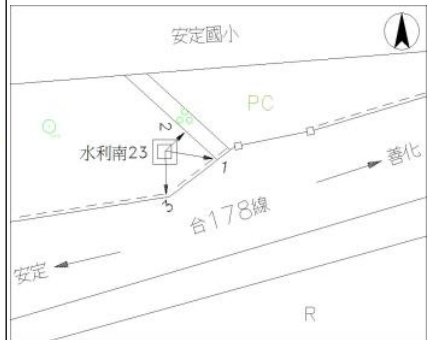
點位詳圖

1	說明	圍牆角	
	方位	95 度	距 0.30 公尺
2	說明	花圃	
	方位	45 度	距 1.30 公尺
3	說明	圍牆角	
	方位	180 度	距 5.00 公尺

點位說明：點位於台南市安定區安定國小(安定里1號)大門左側資源回收旁花圃角落。
