水準點點位說明圖

點名	三興國小	標石號碼	水資 70	標石種類	觀音石
TWD97 坐標	縱坐標：2769187.000		橫坐標：306313.000		
埋設日期	民國 76 年 09 月	埋設單位	養護工程處		
檢測日期	檢測高程	檢測單位	引用基點	基點高程	備註
103 年 10 月	9.96929	水利署	NB7836	2.61758	
104 年 10 月	9.98465	水利署	NB7836	2.61758	
105 年 10 月	9.98334	水利署	NB7836	2.61758	
106 年 08 月	9.98097	水利署	NB7836	2.61758	
107 年 09 月	9.96966	水利署	NB7836	2.61758	
108 年 09 月	9.98061	水利署	NB7836	2.61758	
109 年 09 月	9.97020	水利署	NB7836	2.61758	
110 年 09 月	9.97087	水利署	NBK997	4.87372

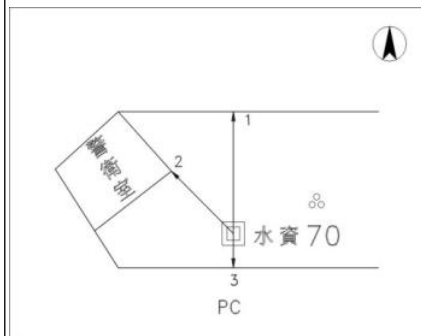
點位詳圖

1	說明	牆邊	
	方位	0 度	距 3.37 公尺
2	說明	牆角	
	方位	300 度	距 3.21 公尺
3	說明	牆邊	
	方位	180 度	距 4.43 公尺

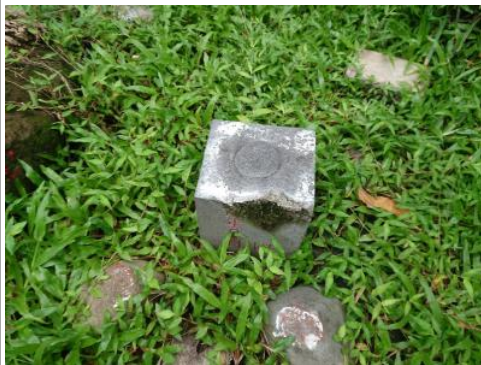
近照 ↓

點位說明：點位於台北市信義區三興國小(基隆路二段 99 號)警衛室後方約 4 公尺處。
