## 水準點點位說明圖

點 名	溪北國小	標石號碼	BM12-5	標石種類	觀音石
TWD97 坐標	縱坐標：2488503.000		橫坐標：199692.000		
埋設日期	民國 75 年 08 月	埋設單位	省地政處		
檢測日期	檢測高程	檢測單位	引用基點	基點高程	備 註
103 年 09 月	5.80506	水利署	陸 200	18.79390	
104 年 08 月	5.78149	水利署	陸 200	18.79390	
105 年 08 月	5.76549	水利署	陸 200	18.79390	
106 年 08 月	5.75270	水利署	陸 200	18.79390	
107 年 09 月	5.74318	水利署	陸 200	18.79390	
108 年 09 月	5.73790	水利署	陸 200	18.79390	
109 年 09 月	5.72935	水利署	陸 200	18.79390	
110 年 10 月	5.71181	水利署	陸 200	18.79390

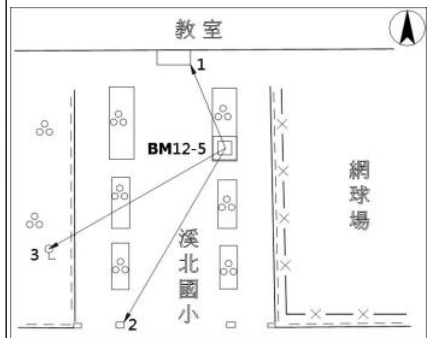
點位詳圖

1	說明	川堂口	
	方位	0 度	距 21.00 公尺
2	說明	校門	
	方位	180 度	距 28.50 公尺
3	說明	銅像	
	方位	232 度	距 27.50 公尺

點位說明：點位於屏東縣南州鄉溪北國小(仁里路 102 號)校門椰林大道上。
