## 水準點點位說明圖

點名	宜蘭縣黨部	標石號碼	內部 213	標石種類	石椿
TWD97 坐標	縱坐標：2737868.000		橫坐標：326473.000		
埋設日期	民國 68 年 1 月		埋設單位	內政部	
檢測日期	檢測高程	檢測單位	引用基點	基點高程	備註
88 年 01 月	4.33169	水資局委辦	陸檢 566	5.24962	
91 年 03 月	4.27809	水資局委辦	0566S	7.19032	
94 年 07 月	4.25394	水利署	0566S	7.19032	
96 年 08 月	4.24211	水利署	0566S	7.19032	
99 年 06 月	4.22407	水利署	0566S	7.19032	
101 年 08 月	4.21530	水利署	0566S	7.19032	
103 年 07 月	4.18854	水利署	0566S	7.19032	
107 年 07 月	4.15460	水利署	0566S	7.19032

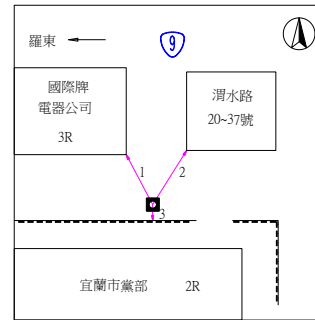
點位詳圖

1	說明	屋角		
	方位	210 度	距離	9 公尺
2	說明	屋角		
	方位	310 度	距離	8 公尺
3	說明	磚牆		
	方位	90 度	距離	0.3 公尺

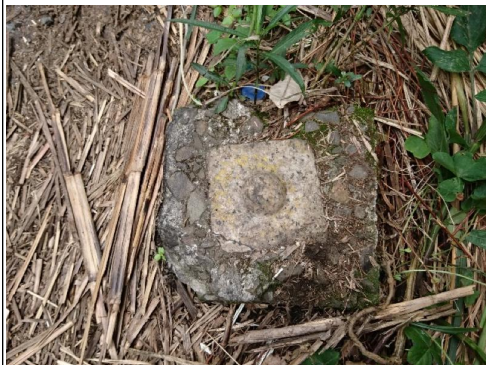
近照 ↓

點位說明：台九線往南遇女中路左轉中國國民黨宜蘭市黨部前。
