水準點點位說明圖

點名	春和飯店	標石號碼	IL02	標石種類	石椿
TWD97 坐標	縱坐標：2747177.000		橫坐標：327692.000		
埋設日期			埋設單位	宜蘭縣政府	
檢測日期	檢測高程	檢測單位	引用基點	基點高程	備註
96年10月	19.68714	水利署	IL0566S	7.19032	
99年06月	19.68108	水利署	0566S	7.19032	
101年08月	19.68071	水利署	0566S	7.19032	
103年07月	19.67295	水利署	0566S	7.19032	
107年07月	19.74177	水利署	0566S	7.19032	
年 月					
年 月					
年 月

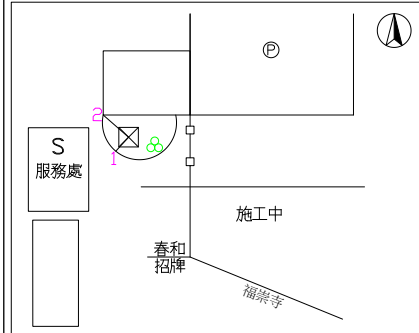
點位詳圖

1	說明	花園角		
	方位	220度	距離	0.9公尺
2	說明	屋角		
	方位	330度	距離	1.5公尺
3	說明			
	方位		距離

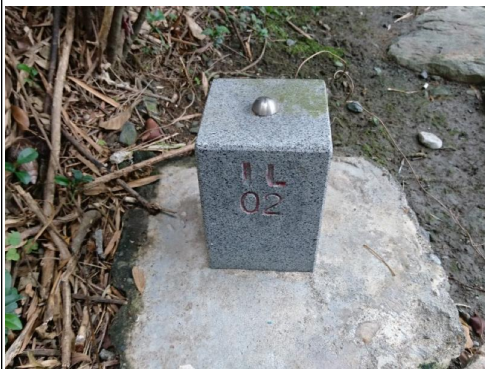
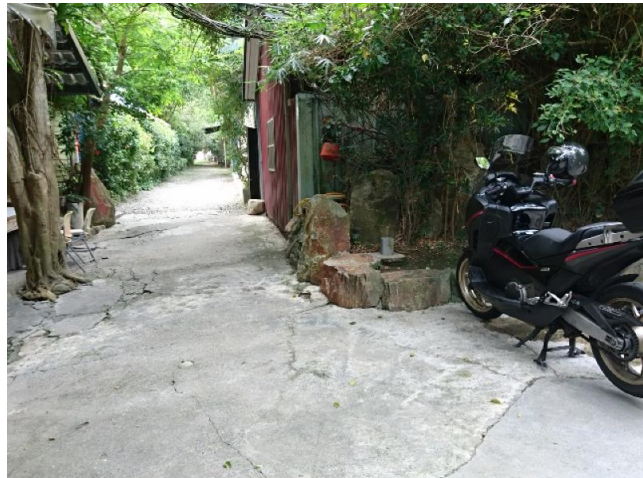
點位參考相片

近照 ↓

遠照 →

點位說明：春和溫泉飯店停車場附近
