水準點點位說明圖

點名	桃園運動場	標石號碼	桃 01	標石種類	觀音石
TWD97 坐標	縱坐標：2765038.000		橫坐標：282820.000		
埋設日期	民國 86 年 07 月	埋設單位	台灣省政府水利處		
檢測日期	檢測高程	檢測單位	引用基點	基點高程	備註
106 年 08 月	100.27832	水利署	NB7836	2.61758	
107 年 09 月	100.27643	水利署	NB7836	2.61758	
108 年 09 月	100.26830	水利署	NB7836	2.61758	
109 年 09 月	100.27877	水利署	NB7836	2.61758	
110 年 09 月	100.29385	水利署	NBK997	4.87372

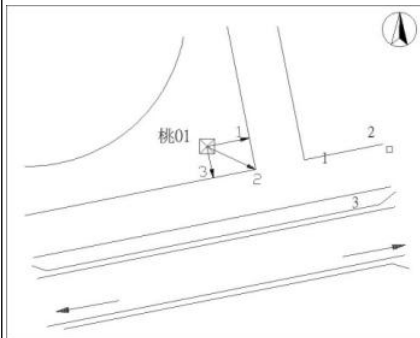
點位詳圖

1	說明	路邊	
	方位	80 度	距 1.40 公尺
2	說明	路邊	
	方位	130 度	距 1.20 公尺
3	說明	路邊	
	方位	170 度	距 0.60 公尺

點位說明：點位於桃園市龜山區萬壽路二段與三民路路口，桃園體育館旁人行道上。
