水準點點位說明圖

點 名	養雞場	標石號碼	內部 045	標石種類	花崗石柱
TWD97 坐標	縱坐標：2632482.000		橫坐標：177885.000		
埋設日期	民國 74 年 12 月	埋設單位	內政部		
檢測日期	檢測高程	檢測單位	引用基點	基點高程	備 註
106 年 05 月	6.82552	水利署	陸檢 9029	84.58912	
107 年 05 月	6.81064	水利署	陸檢 9029	84.58912	
108 年 05 月	6.80344	水利署	陸檢 9029	84.58912	
109 年 05 月	6.78726	水利署	陸檢 9029	84.58912	
110 年 05 月	6.75940	水利署	陸檢 9029	84.58912	
110 年 09 月	6.76102	水利署	陸檢 9029	84.58912	
111 年 05 月	6.75131	水利署	陸檢 9029	84.58912	
112 年 05 月	6.73562	水利署	陸檢 9029	84.58912

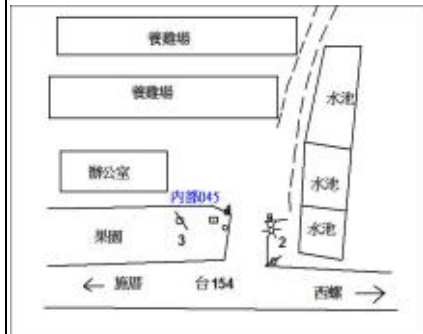
點位詳圖

1	說明	西邊門柱	
	方位	151 度	距 0.75 公尺
2	說明	路燈	
	方位	95 度	距 7.7 公尺
3	說明	電線桿	
	方位	257 度	距 7.2 公尺

點位說明：點位於雲林縣崙背鄉台 7 線與縣道 154 路口沿縣道 154 東行 1.4 公里，養雞場門口。
