水準點點位說明圖

點 名	林內北	標石號碼	內部 059A	標石種類	花崗石柱
TWD97 坐標	縱坐標：2629525.000		橫坐標：212508.000		
埋設日期	民國 68 年 1 月	埋設單位	內政部		
檢測日期	檢測高程	檢測單位	引用基點	基點高程	備 註
105 年 05 月	103.40782	水利署	陸檢 9029	84.58912	
106 年 05 月	103.40742	水利署	陸檢 9029	84.58912	
107 年 05 月	103.40469	水利署	陸檢 9029	84.58912	
108 年 05 月	103.40724	水利署	陸檢 9029	84.58912	
109 年 05 月	103.40798	水利署	陸檢 9029	84.58912	
110 年 05 月	103.40801	水利署	陸檢 9029	84.58912	
111 年 05 月	103.40680	水利署	陸檢 9029	84.58912	
112 年 05 月	103.40652	水利署	陸檢 9029	84.58912

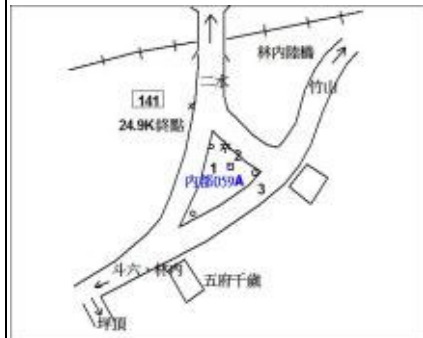
點位詳圖

1	說明	西紅綠燈	
	方位	339 度	距 3.80 公尺
2	說明	路燈	
	方位	0 度	距 3.5 公尺
3	說明	東紅綠燈	
	方位	106 度	距 7.35 公尺

點位說明：點位於雲林縣林內鄉由台 3 線(文化路)往竹山方向至林內陸橋前三角草地。(本點標石號碼與大溝內 059 同號，故本點號碼改為內部 059A)。
