水準點點位說明圖

點 名	慶興宮	標石號碼	水資雲 14	標石種類	石椿
TWD97 坐標	縱坐標：2624295.000		橫坐標：175295.000		
埋設日期	民國 91 年 04 月	埋設單位	工研院		
檢測日期	檢測高程	檢測單位	引用基點	基點高程	備 註
105 年 05 月	6.83295	水利署	陸檢 9029	84.58912	
106 年 05 月	6.80542	水利署	陸檢 9029	84.58912	
107 年 05 月	6.78107	水利署	陸檢 9029	84.58912	
108 年 05 月	6.76158	水利署	陸檢 9029	84.58912	
109 年 05 月	6.74295	水利署	陸檢 9029	84.58912	
110 年 05 月	6.71032	水利署	陸檢 9029	84.58912	
111 年 05 月	6.69513	水利署	陸檢 9029	84.58912	
112 年 05 月	6.68010	水利署	陸檢 9029	84.58912

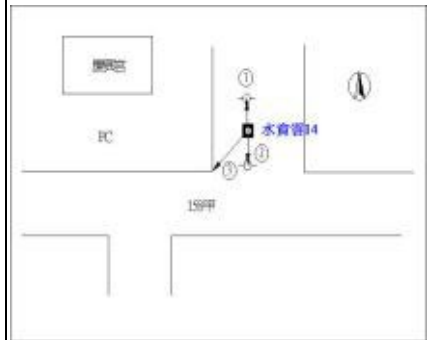
點位詳圖

1	說明	電力桿	
	方位	350 度	距 0.60 公尺
2	說明	電力桿	
	方位	180 度	距 1.80 公尺
3	說明	PC 角落	
	方位	230 度	距 2.20 公尺

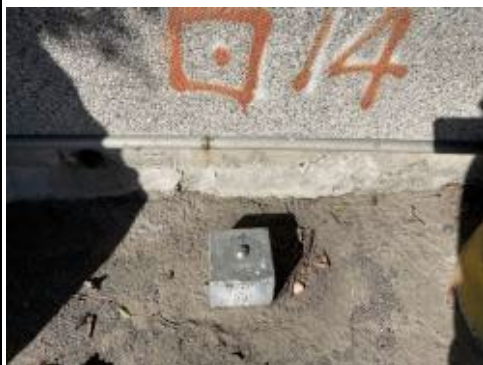
近照 ↓

點位說明：點位於雲林縣東勢鄉縣道 158 里程 5K+400，慶興宮前廣場角落。
