水準點點位說明圖

點 名	慈護宮	標石號碼	水利檢 153	標石種類	石 椿
TWD97 坐標	縱坐標：2764602.000		橫坐標：281223.000		
埋設日期	民國 97 年 09 月	埋設單位	水利署		
檢測日期	檢測高程	檢測單位	引用基點	基點高程	備 註
103 年 10 月	98.77010	水利署	NB7836	2.61758	
104 年 10 月	98.76944	水利署	NB7836	2.61758	
105 年 10 月	98.76471	水利署	NB7836	2.61758	
106 年 08 月	98.77392	水利署	NB7836	2.61758	
107 年 09 月	98.77374	水利署	NB7836	2.61758	
108 年 09 月	98.76757	水利署	NB7836	2.61758	
109 年 09 月	98.77640	水利署	NB7836	2.61758	
110 年 09 月	98.79129	水利署	NBK997	4.87372

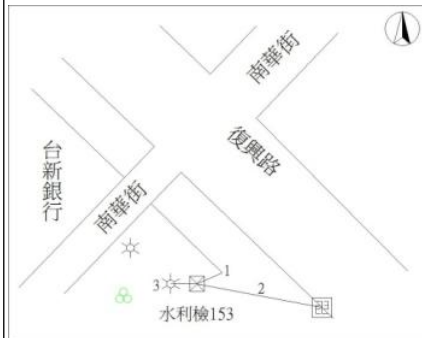
點位詳圖

1	說明	水泥角	
	方位	70 度	距 0.6 公尺
2	說明	電信	
	方位	120 度	距 12.7 公尺
3	說明	景觀燈	
	方位	270 度	距 0.9 公尺

點位說明：點位於桃園市桃園區復興路與南華街交叉路口旁花園上。
