水準點點位說明圖

點 名	大德村	標石號碼	GP013		標石種類	石椿
TWD97 坐標	縱坐標：2614929.000		橫坐標：190787.000			
埋設日期	民國 92 年 04 月		埋設單位	雲林縣政府		
檢測日期	檢測高程	檢測單位	引用基點	基點高程	備 註	
106 年 05 月	20.43647	水利署	陸檢 9029	84.58912		
107 年 05 月	20.41960	水利署	陸檢 9029	84.58912		
108 年 05 月	20.39218	水利署	陸檢 9029	84.58912		
109 年 05 月	20.36224	水利署	陸檢 9029	84.58912		
110 年 05 月	20.31690	水利署	陸檢 9029	84.58912		
110 年 09 月	20.29725	水利署	陸檢 9029	84.58912		
111 年 05 月	20.29247	水利署	陸檢 9029	84.58912		
112 年 05 月	20.25522	水利署	陸檢 9029	84.58912

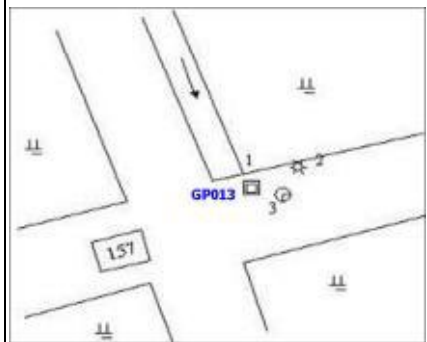
點位詳圖

1	說明	水溝角	
	方位	330 度	距 0.70 公尺
2	說明	路燈	
	方位	30 度	距 4.80 公尺
3	說明	交通號誌	
	方位	80 度	距 1.8 公尺

點位說明：點位於雲林縣大埤鄉縣道 157 里程 6K+650，路旁。
