水準點點位說明圖

點名	寧馨公園	標石號碼	內部 5001	標石種類	鋼樁
TWD97 坐標	縱坐標: 2770728.000		橫坐標: 304112.000		
埋設日期			埋設單位	內政部	
檢測日期	檢測高程	檢測單位	引用基點	基點高程	備註
103年10月	5.78581	水利署	NB7836	2.61758	
104年10月	5.79469	水利署	NB7836	2.61758	
105年10月	5.79800	水利署	NB7836	2.61758	
106年08月	5.79608	水利署	NB7836	2.61758	
107年09月	5.78755	水利署	NB7836	2.61758	
108年09月	5.78242	水利署	NB7836	2.61758	
109年09月	5.77277	水利署	NB7836	2.61758	
110年09月	5.76508	水利署	NBK997	4.87372

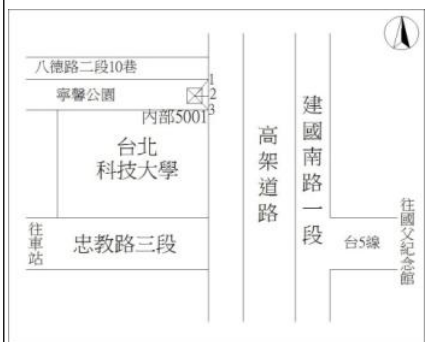
點位詳圖

1	說明	花圃角			
	方位	10 度	距	3.00 公尺	
2	說明	花圃角			
	方位	90 度	距	2.80 公尺	
3	說明	花圃角			
	方位	135 度	距	4.40 公尺

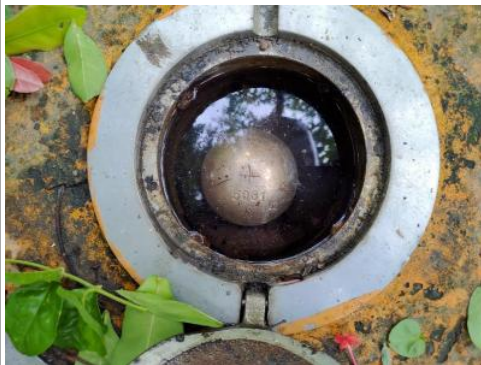
近照

點位說明: 點位於台北市大安區台北科技大學(忠孝東路三段與件國難路一段)校園後方寧馨公園(八德路二段 10 巷旁)內。
