水準點點位說明圖

點 名	金湖國小	標石號碼	內部 G049	標石種類	鋼椿
TWD97 坐標	縱坐標：2608029.000		橫坐標：163567.000		
埋設日期	民國 91 年 04 月	埋設單位	內政部		
檢測日期	檢測高程	檢測單位	引用基點	基點高程	備 註
105 年 05 月	0.87840	水利署	陸檢 9029	84.58912	
106 年 05 月	0.85999	水利署	陸檢 9029	84.58912	
107 年 05 月	0.83402	水利署	陸檢 9029	84.58912	
108 年 05 月	0.82543	水利署	陸檢 9029	84.58912	
109 年 05 月	0.82808	水利署	陸檢 9029	84.58912	
110 年 05 月	0.80080	水利署	陸檢 9029	84.58912	
111 年 05 月	0.81487	水利署	陸檢 9029	84.58912	
112 年 05 月	0.79669	水利署	陸檢 9029	84.58912

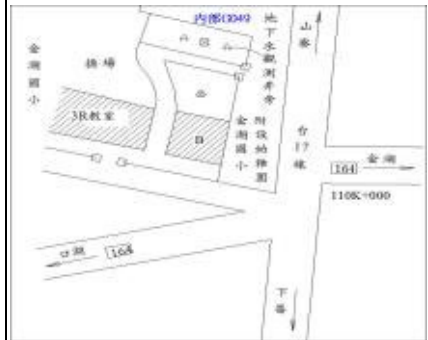
點位詳圖

1	說明	觀測井	
	方位	140 度	距 4.80 公尺
2	說明	圍牆	
	方位	20 度	距 0.90 公尺
3	說明	點	
	方位	250 度	距 1.90 公尺

點位說明：點位於雲林縣口湖鄉金湖國小(民主路 15 號)內，操場旁觀測井旁。
