水準點點位說明圖

點名	崙豐國小	標石號碼	內部 G041	標石種類	鋼椿
TWD97 坐標	縱坐標：2624328.000		橫坐標：169318.000		
埋設日期	民國 91 年 4 月		埋設單位	內政部	
檢測日期	檢測高程	檢測單位	引用基點	基點高程	備註
106 年 05 月	1.01433	水利署	陸檢 9029	84.58912	
107 年 05 月	0.99115	水利署	陸檢 9029	84.58912	
108 年 05 月	0.98006	水利署	陸檢 9029	84.58912	
109 年 05 月	0.96106	水利署	陸檢 9029	84.58912	
110 年 05 月	0.93329	水利署	陸檢 9029	84.58912	
110 年 09 月	0.93556	水利署	陸檢 9029	84.58912	
111 年 05 月	0.93288	水利署	陸檢 9029	84.58912	
112 年 05 月	0.91803	水利署	陸檢 9029	84.58912

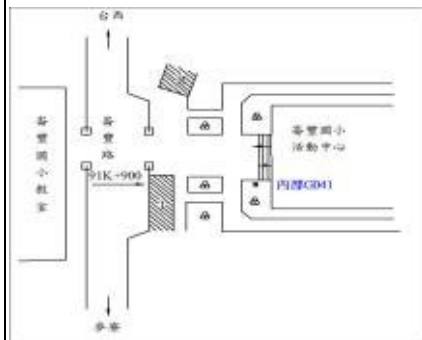
點位詳圖

1	說明	樓梯	
	方位	20 度	距 0.35 公尺
2	說明	樓梯	
	方位	120 度	距 0.50 公尺
3	說明	樓梯	
	方位	310 度	距 0.95 公尺

點位說明：點位於雲林縣台西鄉崙豐國小活動中心(崙豐路 41 號)，活動中心前之花圃內。
