## 水準點點位說明圖

點 名	西螺 N027	標石號碼	西螺 N027	標石種類	石椿
TWD97 坐標	縱坐標：2632673.000		橫坐標：192411.000		
埋設日期			埋設單位	雲林縣政府	
檢測日期	檢測高程	檢測單位	引用基點	基點高程	備 註
106 年 05 月	26.05124	水利署	陸檢 9029	84.58912	
107 年 05 月	26.03929	水利署	陸檢 9029	84.58912	
108 年 05 月	26.03610	水利署	陸檢 9029	84.58912	
109 年 05 月	26.02030	水利署	陸檢 9029	84.58912	
110 年 05 月	26.00840	水利署	陸檢 9029	84.58912	
110 年 09 月	25.99559	水利署	陸檢 9029	84.58912	
111 年 05 月	25.99188	水利署	陸檢 9029	84.58912	
112 年 05 月	25.98622	水利署	陸檢 9029	84.58912

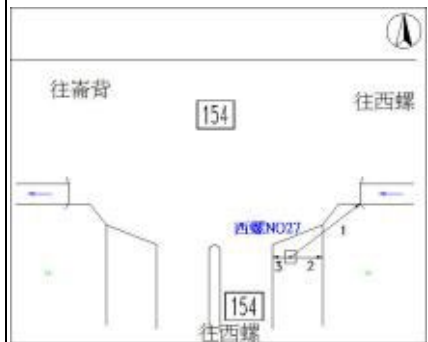
點位詳圖

1	說明	水溝與馬路交角	
	方位	40 度	距 5.80 公尺
2	說明	人行道邊緣	
	方位	90 度	距 1.80 公尺
3	說明	人行道邊緣	
	方位	270 度	距 0.70 公尺

點位說明：點位於雲林縣西螺鎮縣道 154 里程 22K+900，東側人行道上
