## 水準點點位說明圖

點 名	西羊稠候車亭	標石號碼	水利雲 186	標石種類	石椿
TWD97 坐標	縱坐標：2615624.000		橫坐標：167666.000		
埋設日期	民國 104 年 04 月		埋設單位	水利署	
檢測日期	檢測高程	檢測單位	引用基點	基點高程	備 註
105 年 05 月	3.82644	水利署	陸檢 9029	84.58912	
106 年 05 月	3.78910	水利署	陸檢 9029	84.58912	
107 年 05 月	3.75200	水利署	陸檢 9029	84.58912	
108 年 05 月	3.56687	水利署	陸檢 9029	84.58912	
109 年 05 月	3.53837	水利署	陸檢 9029	84.58912	
110 年 05 月	3.50613	水利署	陸檢 9029	84.58912	
111 年 05 月	3.49481	水利署	陸檢 9029	84.58912	
112 年 05 月	3.48122	水利署	陸檢 9029	84.58912

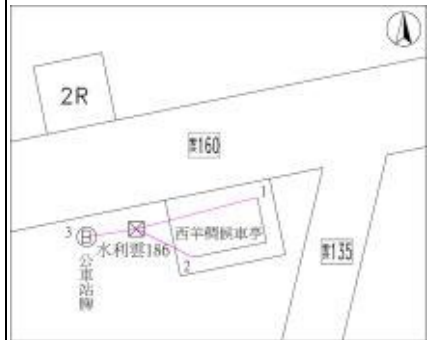
點位詳圖

1	說明	亭角	
	方位	60 度	距 4.00 公尺
2	說明	亭角	
	方位	120 度	距 1.40 公尺
3	說明	公車站牌	
	方位	270 度	距 0.70 公尺

點位說明：點位於雲林縣四湖鄉建華國小(建華路 35 號)往西沿縣道 160(建華路)行約 850 公尺，西羊稠公車站牌旁邊。
