水準點點位說明圖

點 名	文化路	標石號碼	水利雲 194-1	標石種類	石椿
TWD97 坐標	縱坐標：2623378.000		橫坐標：205075.000		
埋設日期	民國 108 年 03 月	埋設單位	水利署		
檢測日期	檢測高程	檢測單位	引用基點	基點高程	備 註
108 年 05 月	56.98080	水利署	陸檢 9029	84.58912	
109 年 05 月	56.97848	水利署	陸檢 9029	84.58912	
110 年 05 月	56.97413	水利署	陸檢 9029	84.58912	
110 年 09 月	56.98680	水利署	陸檢 9029	84.58912	
111 年 05 月	56.98125	水利署	陸檢 9029	84.58912	
112 年 05 月	56.97900	水利署	陸檢 9029	84.58912

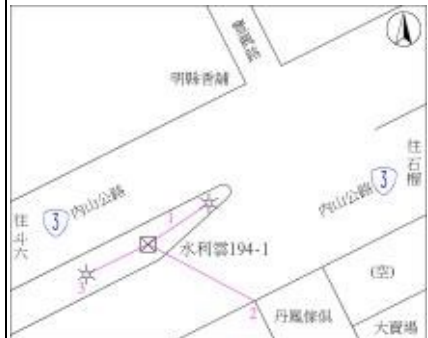
點位詳圖

1	說明	路燈	
	方位	50 度	距 26.90 公尺
2	說明	屋角	
	方位	100 度	距 0.60 公尺
3	說明	路燈	
	方位	250 度	距 22.90 公尺

點位說明：點位於雲林縣斗六市台 3 線(文化路)與豐興路路口，西南側中央分隔島上。
