水準點點位說明圖

點 名	番子溝農場	標石號碼	水利雲 141-1	標石種類	石椿
TWD97 坐標	縱坐標：2613619.000		橫坐標：175846.000		
埋設日期	民國 105 年 03 月	埋設單位	水利署		
檢測日期	檢測高程	檢測單位	引用基點	基點高程	備 註
105 年 05 月	6.34604	水利署	陸檢 9029	84.58912	
106 年 05 月	6.30813	水利署	陸檢 9029	84.58912	
107 年 05 月	6.27521	水利署	陸檢 9029	84.58912	
108 年 05 月	6.25392	水利署	陸檢 9029	84.58912	
109 年 05 月	6.23477	水利署	陸檢 9029	84.58912	
110 年 05 月	6.20275	水利署	陸檢 9029	84.58912	
111 年 05 月	6.18290	水利署	陸檢 9029	84.58912	
112 年 05 月	6.20579	水利署	陸檢 9029	84.58912

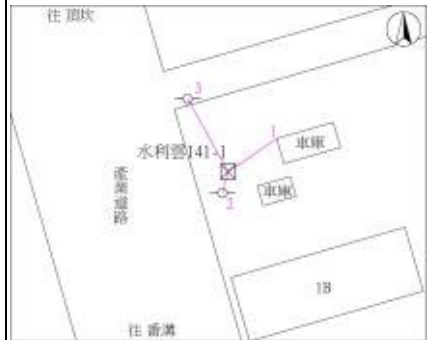
點位詳圖

1	說明	車庫角	
	方位	40 度	距 9.90 公尺
2	說明	電力桿	
	方位	170 度	距 0.80 公尺
3	說明	電力桿	
	方位	310 度	距 21.20 公尺

點位說明：點位於雲林縣北港鎮好收國小(好收路 1-6 號)往北沿縣道 153 行約 2.5 公里，於台糖番溝農場方向左轉續行 300 公尺，辦公室旁道路邊。
