109 年度彰化與雲林地區地層下陷監測及分析
Monitoring and Analyzing Land Subsidence of Changhua
and Yunlin Area in 2020

8 月監測資料分析月報

執行單位：綠環工程技術顧問有限公司

中華民國 109 年 8 月 10 日

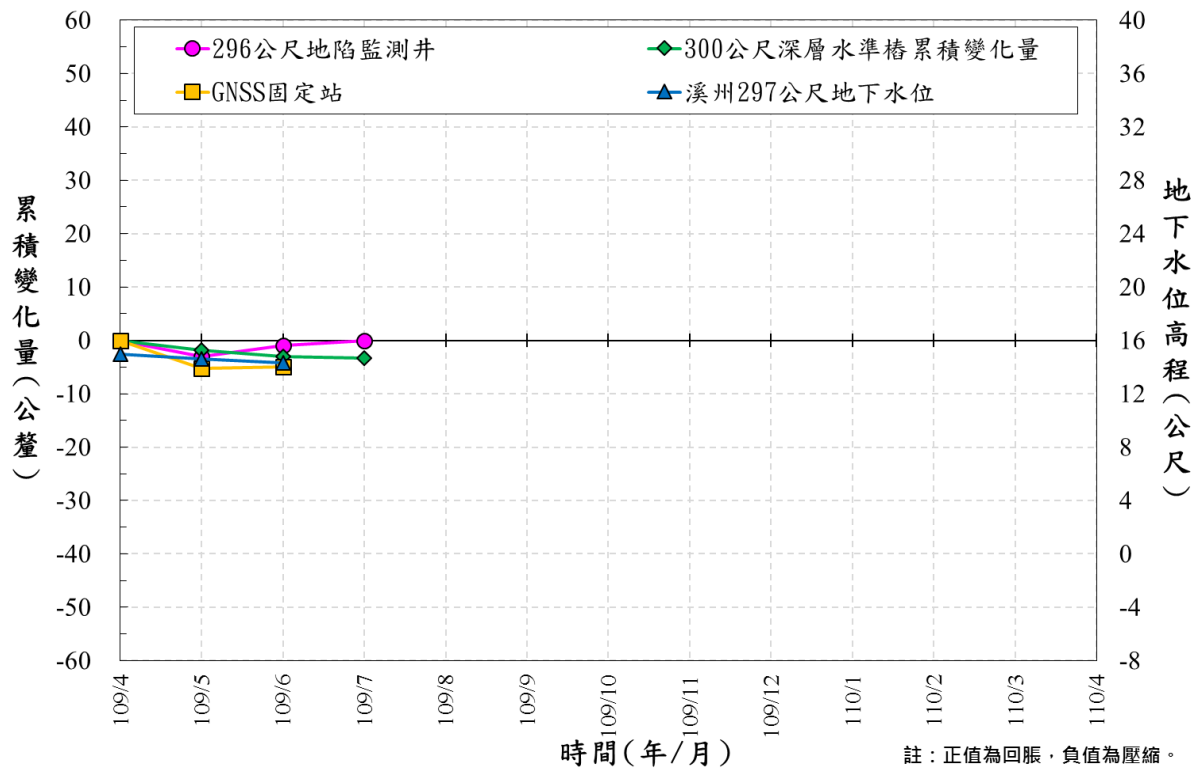
圖 8 彰化縣溪州國小 109/4~109/7 監測成果比較圖

註：正值為回脹，負值為壓縮。

1. 截至 109 年 7 月底止，彰雲地區持續監測之深層水準樁共計 6 口；由 109 年 4 月~109 年 7 月底止之深層水準樁檢測成果顯示（表 7），目前彰化地區累積下陷量以溪州國小 300 公尺深層水準樁最大，為 3.4 公釐；雲林地區累積下陷量以中科虎尾 300 公尺深層水準樁最大，為 6.0 公釐。
2. 今年 7 月全區深層水準樁單月變化量並未有超過 10 公釐之樁點，除溪州國小 300 公尺為壓縮趨勢外，其餘各深層水準樁均呈現回脹趨勢。
3. 由各深層水準樁與地陷監測井或 GNSS 測站之觀測比較成果顯示（圖 8~圖 11），深層水準樁與其他監測設施之變形趨勢一致，於地下水位回升時，下陷趨勢減緩，而地下水位下降時，下陷趨勢增加。
4. 109 年 7 月彰化與雲林地區之深層水準樁妥善率為 100%，無資料缺失。7 月份之妥善率統計表請參考附件六

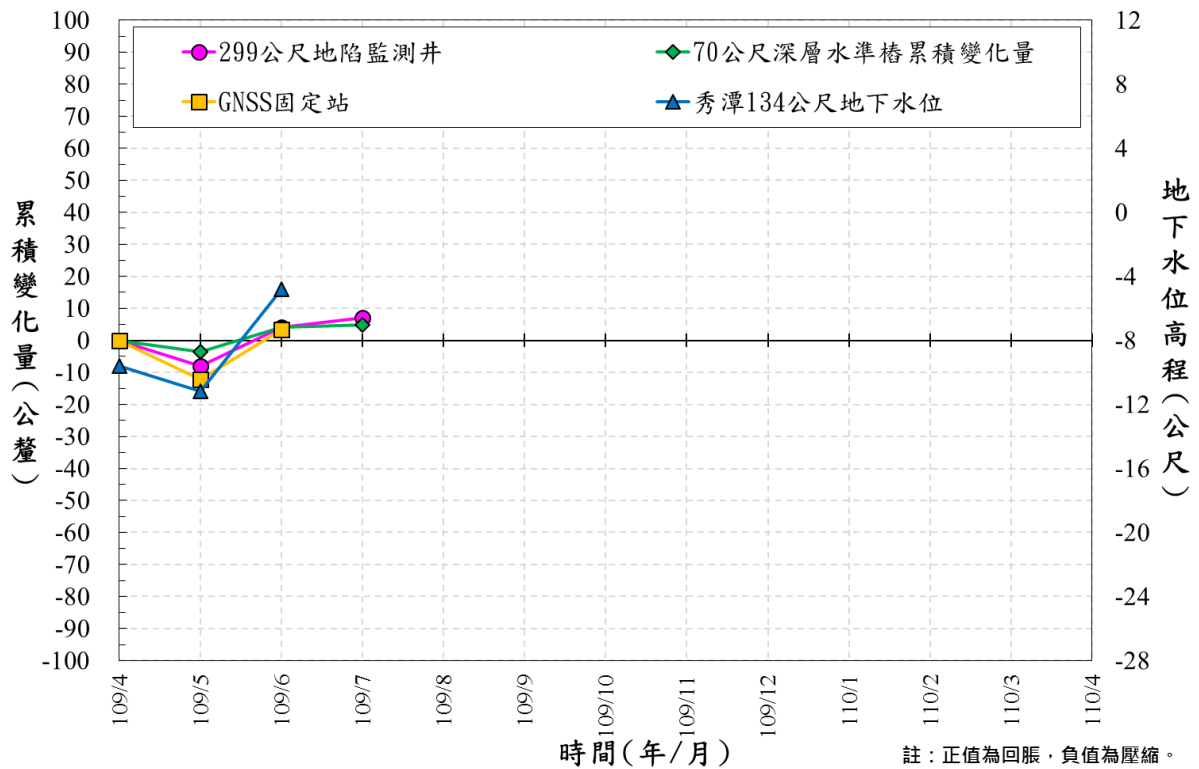
圖 10 雲林縣秀潭國小 109/4~109/7 監測成果比較圖

註：正值為回脹，負值為壓縮。

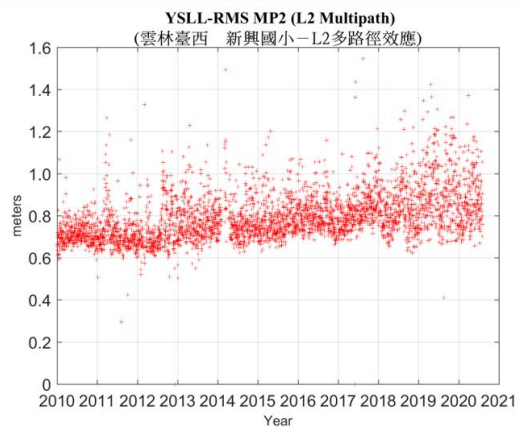
新興國小 GPS 固定站訊號品質分析圖

1. 截至 109 年 7 月底止，彰雲地區持續監測之 GNSS 固定站共計 23 站；依據 IGS 訊號品質標準（每日接收數大於 20000、週波脫落數小於 10 與 MP1、MP2 小於 1 等 4 項數值為指標）針對署內 GNSS 測站訊號進行分析顯示（表 5，詳細訊號品質請參考附件二），目前以雲林新興國小與土庫國中固定站的訊號品質相對較差。由於新興國小固定站受體育館遮蔽，目前暫無較佳處理方式；土庫國中固定站係因受植被遮蔽與儀器設備老舊等因素影響，建議未來經費充裕時可考慮遷站。
2. 109 年 7 月彰化與雲林地區之 GNSS 固定站無發生異常障礙，障礙事件紀錄如附件三，另 7/10 完成光復國小天線與接收儀汰舊換新作業。
3. 109 年 2 月~109 年 7 月彰化與雲林地區之 GNSS 固定站妥善
