113 年彰化與雲林地區地層下陷監測及分析
Monitoring and Analyzing Land Subsidence of Changhua
and Yunlin Area in 2024

5 月份工作月報
(4 月份監測資料分析成果)

執行單位：綠環工程技術顧問有限公司

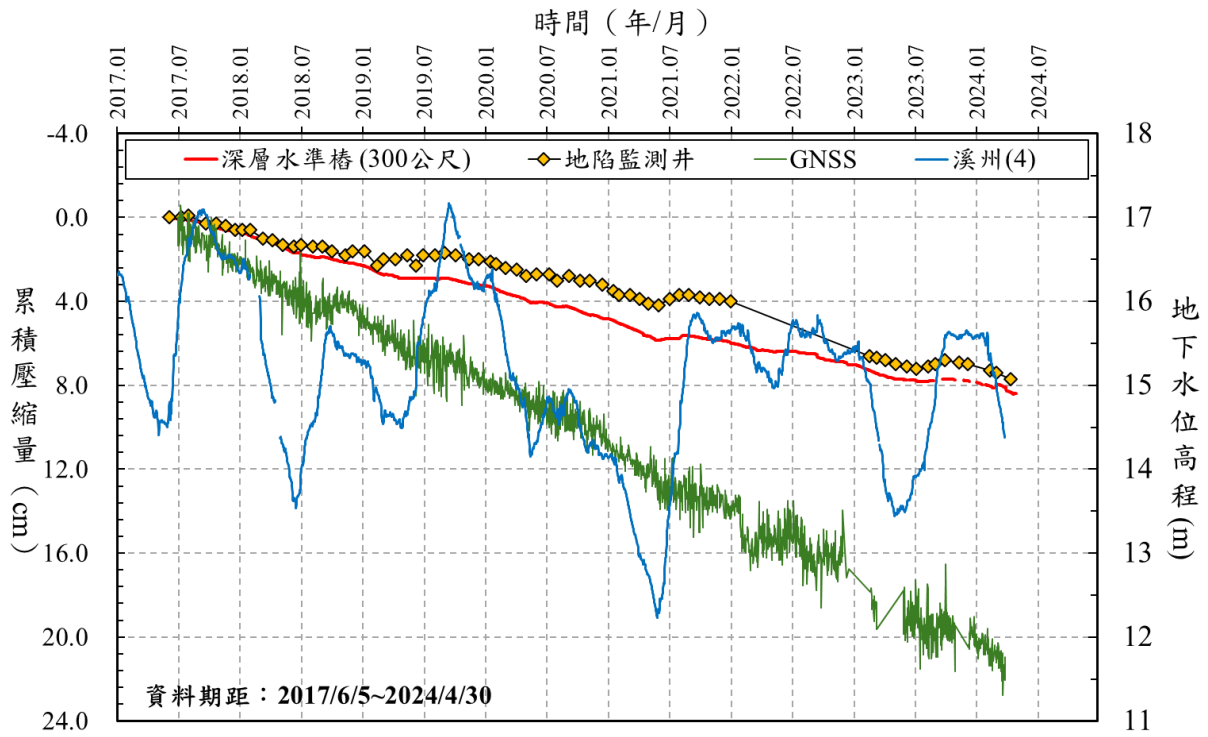
圖 3 彰化縣溪州國小 106/7~113/4 監測成果比較圖

註：負值為回脹，正值為壓縮。

1. 截至 113 年 4 月底止，彰雲地區持續監測之深層水準樁共計 6 口；由 112 年 4 月~113 年 4 月底止之深層水準樁檢測成果顯示(表 6)，目前彰化地區溪州國小 300 公尺深層水準樁累積下陷量為 9.9 mm；雲林地區累積下陷量以中科虎尾 400 公尺深層水準樁最大，為 34.9 mm。
2. 今年 4 月彰化及雲林地區深層水準樁單月變化量均呈現壓縮趨勢，其中僅土庫國中 400 公尺深層樁之單月變化量超過 10 mm；但與 112 年同期相比，整體壓縮仍呈上升趨勢。
3. 由各深層水準樁與地陷監測井或 GNSS 測站之觀測比較成果顯示(圖 3~圖 6)，深層水準樁與其他監測設施之變形趨勢一致，於地下水位回升時，下陷趨勢減緩，而地下水位下降時，下陷趨勢增加。
4. 113 年 4 月深層水準樁之巡察記錄如表 7 所示，各深層水準樁巡察記錄如附件三。4 月深層水準樁維護記錄如表 8，各深層水準樁現場維護紀錄如附件四。
