113 年彰化與雲林地區地層下陷監測及分析
Monitoring and Analyzing Land Subsidence of Changhua
and Yunlin Area in 2024

7 月份工作月報
(6 月份監測資料分析成果)

執行單位：綠環工程技術顧問有限公司

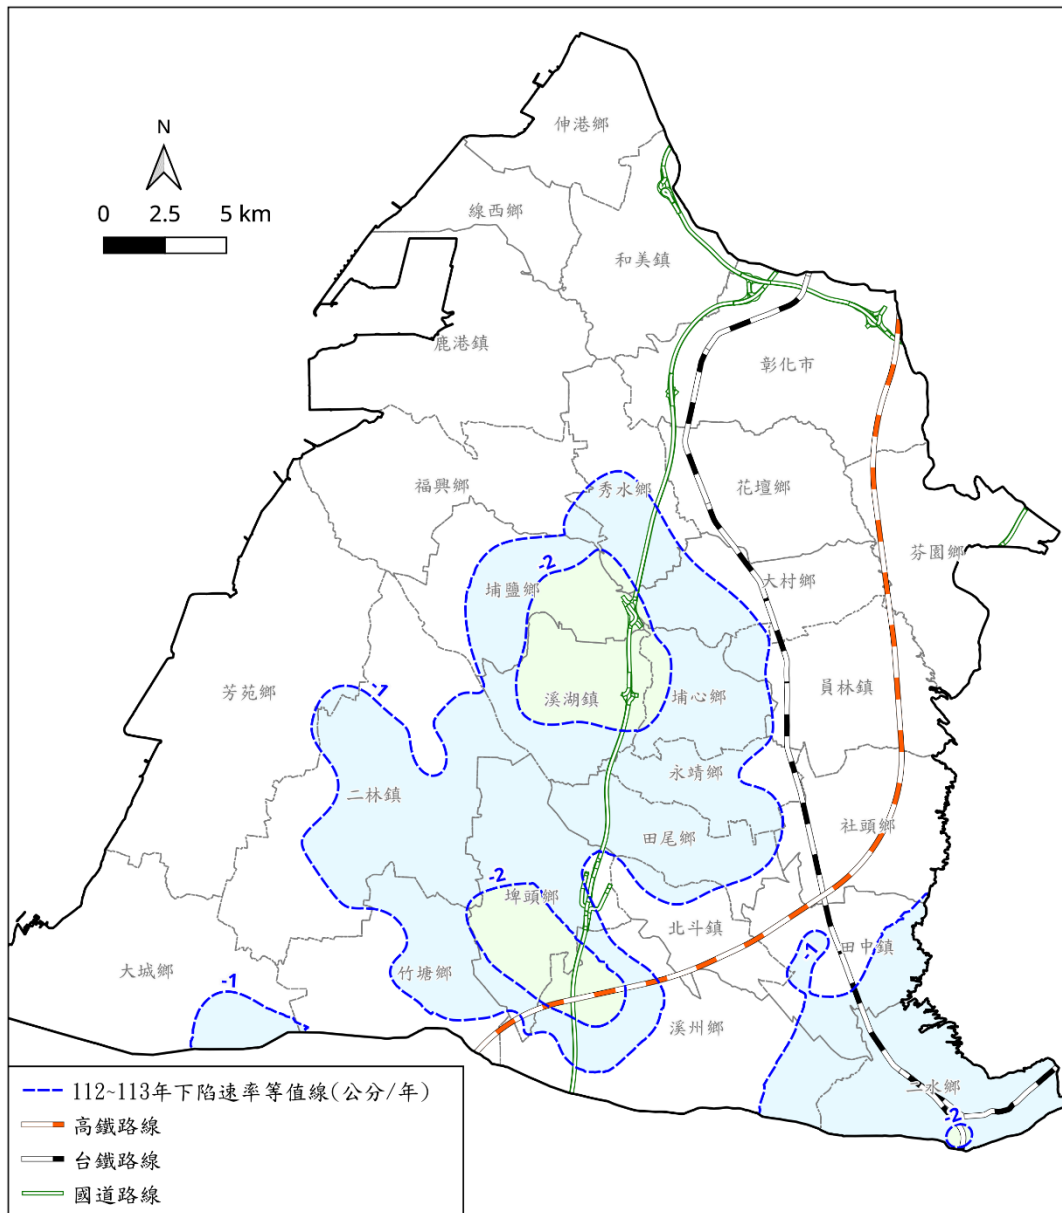
圖 1 113 年彰化地區下陷速率等值線圖

(一) 113 年彰化地區水準檢測結果顯示，今年度無下陷速率超過 3 cm/yr 以上的鄉鎮，其中最大下陷速率約 2.9 cm/yr，顯著下陷面積為 0 km² (圖 1)。

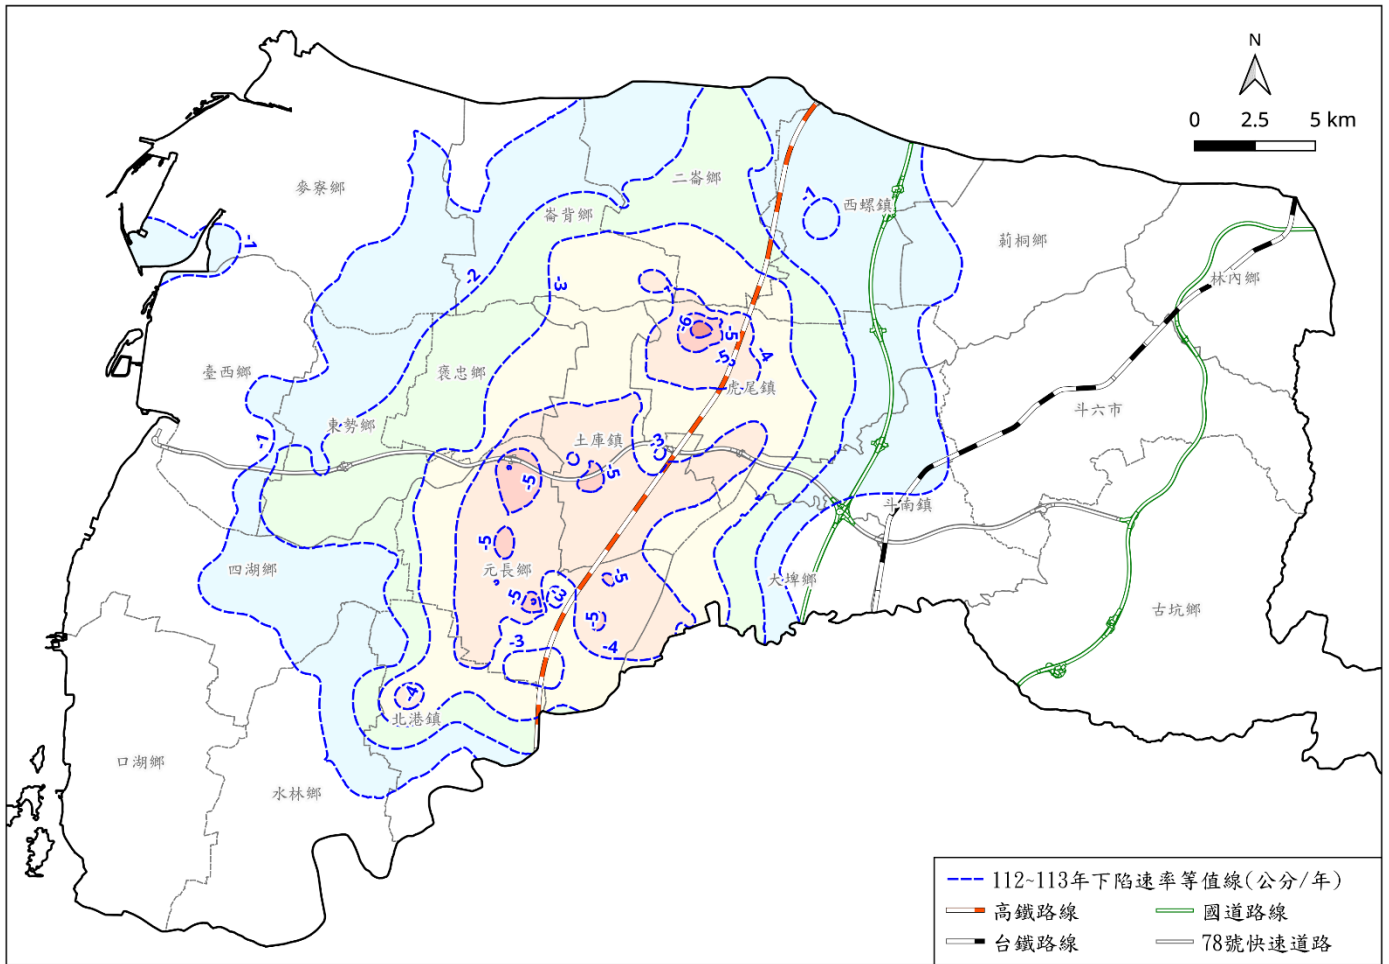
圖 2 113 年雲林地區下陷速率等值線圖

(二) 113 年度雲林地區最大年下陷速率達 7.0 cm/yr (位於虎尾鎮)，顯著下陷面積達 230.3 km²，下陷速率超過 3 cm/yr 以上的鄉鎮包含有：虎尾鎮、土庫鎮、元長鄉、大埤鄉、褒忠鄉、崙背鄉、二崙鄉、東勢鄉、西螺鎮與北港鎮 (圖 2)。

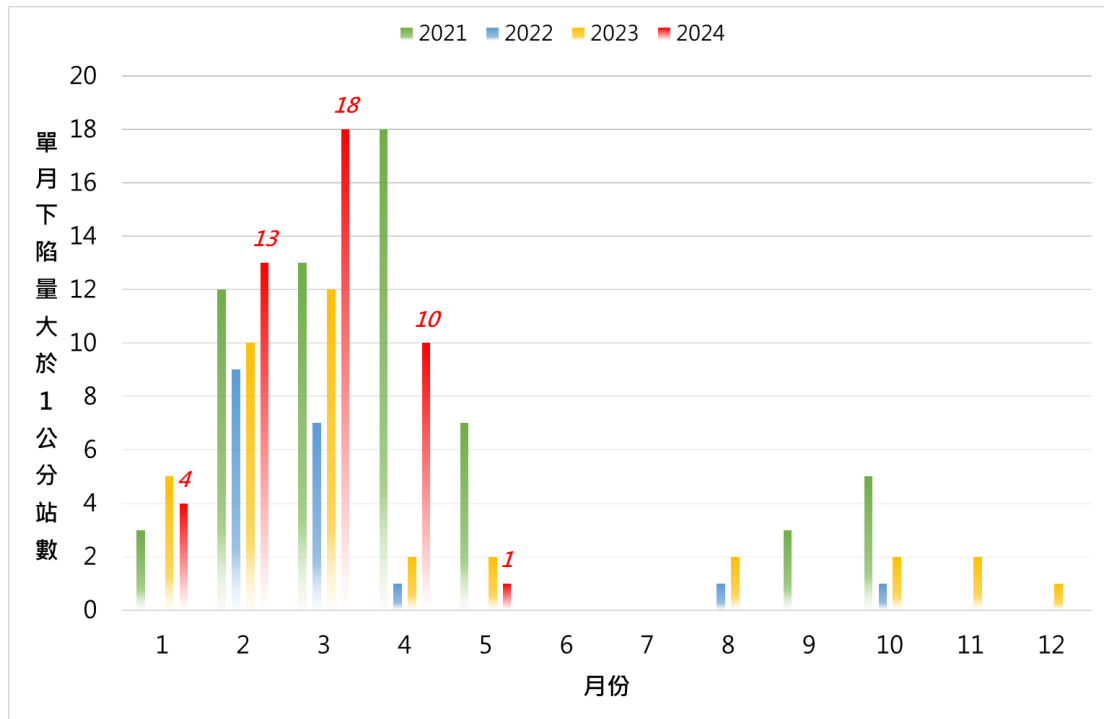
圖 4 110~113 年彰雲地區 GNSS 固定站單月下陷量大於 1 公分個數統計圖

3. 113 年 6 月 GNSS 固定站之巡察記錄如表 3 所示，各固定站巡察記錄細節詳見附件一。6 月 GNSS 固定站維護記錄如表 4，各固定站維護記錄細節詳見附件二。
4. 由 112 年 4 月至 113 年 5 月間之 GNSS 檢測成果顯示(表 5)，彰化地區湖南國小固定站累積下陷量為 9.6 mm；雲林地區以元長國小固定站的 59.1 mm 為最大，其他累積下陷量超過 50 mm 之站位包含客厝國小(55.1 mm)、宏崙國小(50.1 mm)、秀潭國小(53.9 mm)、山內國小(53.4 mm)、忠孝國小(57.3 mm)。
5. 113 年 5 月份水利署所屬 GNSS 固定站變化量多呈現輕微回升，但靠扇央處仍呈下陷趨勢(包含新興國小、土庫國中、客厝國小、光復國小及山內國小)，單月變化量以雲林客厝國小(KTES)固定站為最大，下陷量為 11.8 mm (表 5 與圖 3)。
6. 由 110 年~113 年各 GNSS 固定站之單月變化量統計資料顯示(表 5 與圖 4)，113 年 4 月彰雲地區有 1 站單月變化量大於 10 mm，其中水利署所屬測站為 1 站，較去年同期超標站數減少。

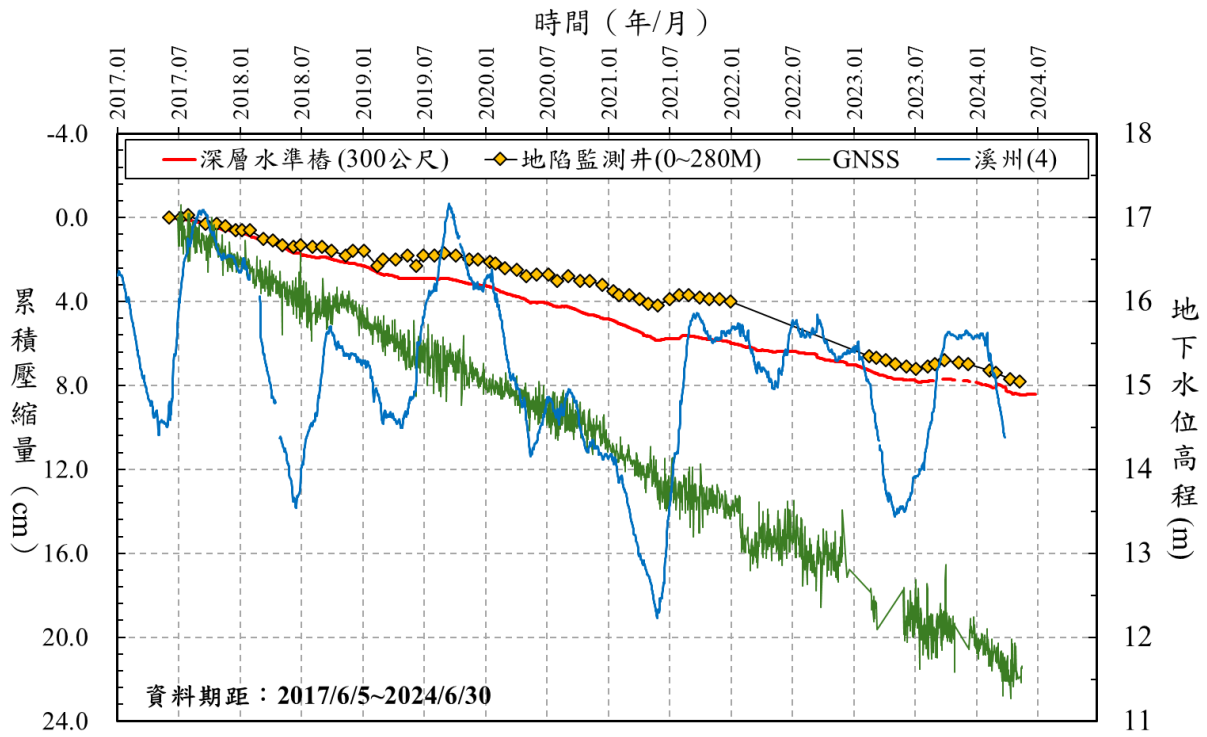
圖 5 彰化縣溪州國小 106/7~113/6 監測成果比較圖

註：負值為回脹，正值為壓縮。

1. 截至 113 年 6 月底止，彰雲地區持續監測之深層水準樁共計 7 口；由 112 年 4 月~113 年 6 月底止之深層水準樁檢測成果顯示（表 6），目前彰化地區溪州國小 300 m 深層水準樁累積下陷量為 10.9 mm；雲林地區累積下陷量以土庫國中 400 m 深層水準樁最大，為 35.0 mm。
2. 今年 6 月彰化及雲林地區深層水準樁單月變化量主要呈現些微抬升趨勢，本月單月變化量無超過 10 mm 之樁位，抬升量為 0.1 至 6.7 mm 不等；與 112 年同期相比整體壓縮情況減輕。
3. 由各深層水準樁與地陷監測井或 GNSS 測站之觀測比較成果顯示（圖 5~圖 8），深層水準樁與其他監測設施之變形趨勢一致，於地下水位回升時，下陷趨勢減緩，而地下水位下降時，下陷趨勢增加。
4. 113 年 6 月深層水準樁之巡察記錄如表 7 所示，各深層水準樁巡察記錄如附件三。6 月深層水準樁維護記錄如表 8，各深層水準樁現場維護紀錄如附件四。

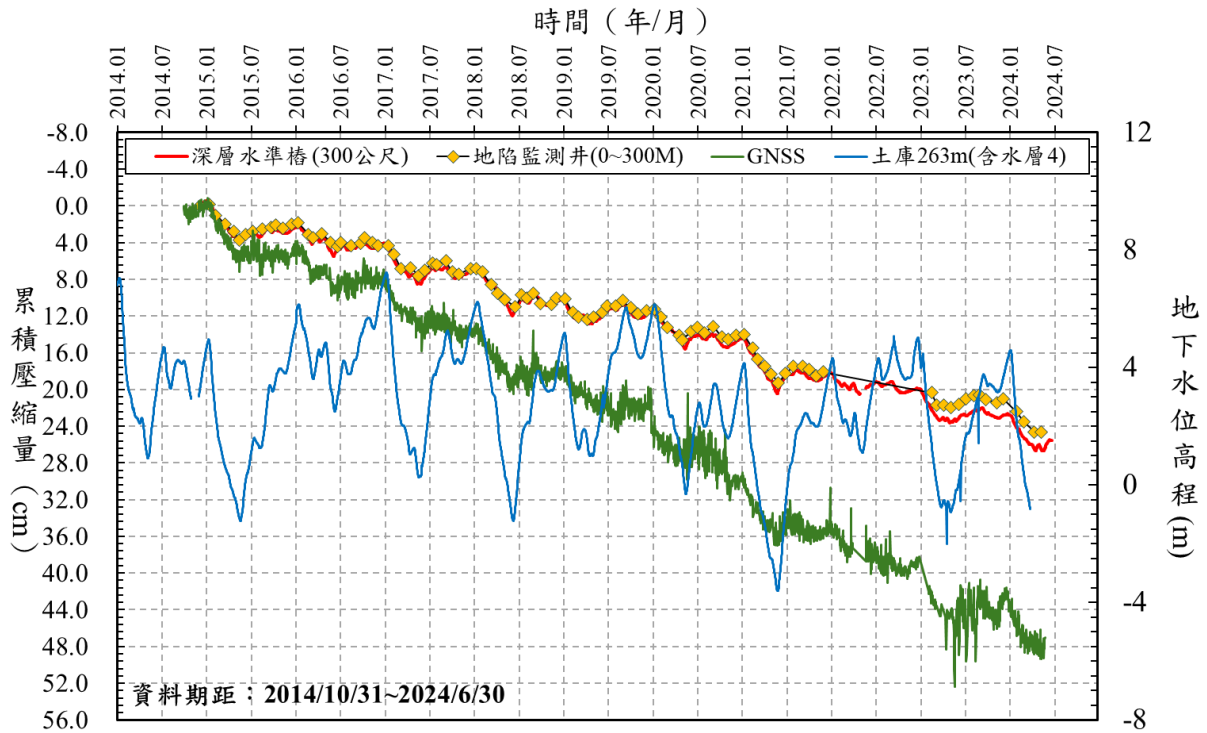
圖 6 雲林縣土庫國中 103/12~113/6 監測成果比較圖

註：負值為回脹，正值為壓縮。

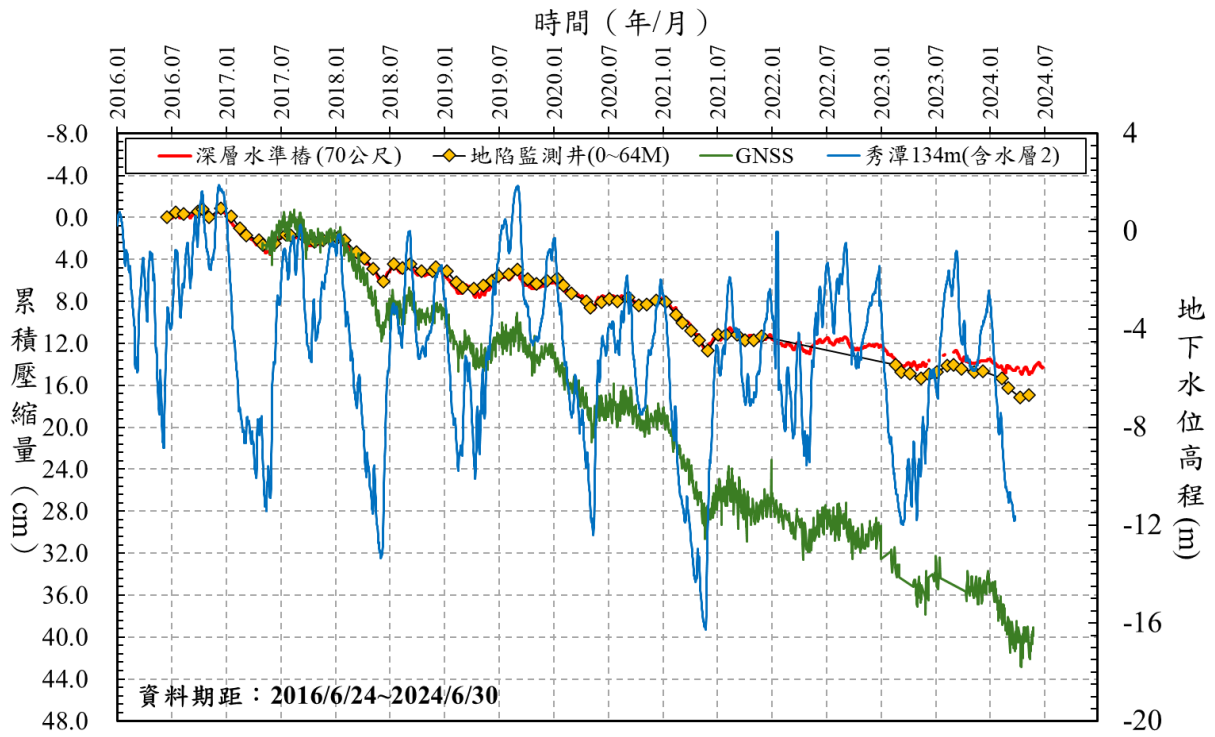
圖 7 雲林縣秀潭國小 105/6~113/6 監測成果比較圖

註：負值為回脹，正值為壓縮。

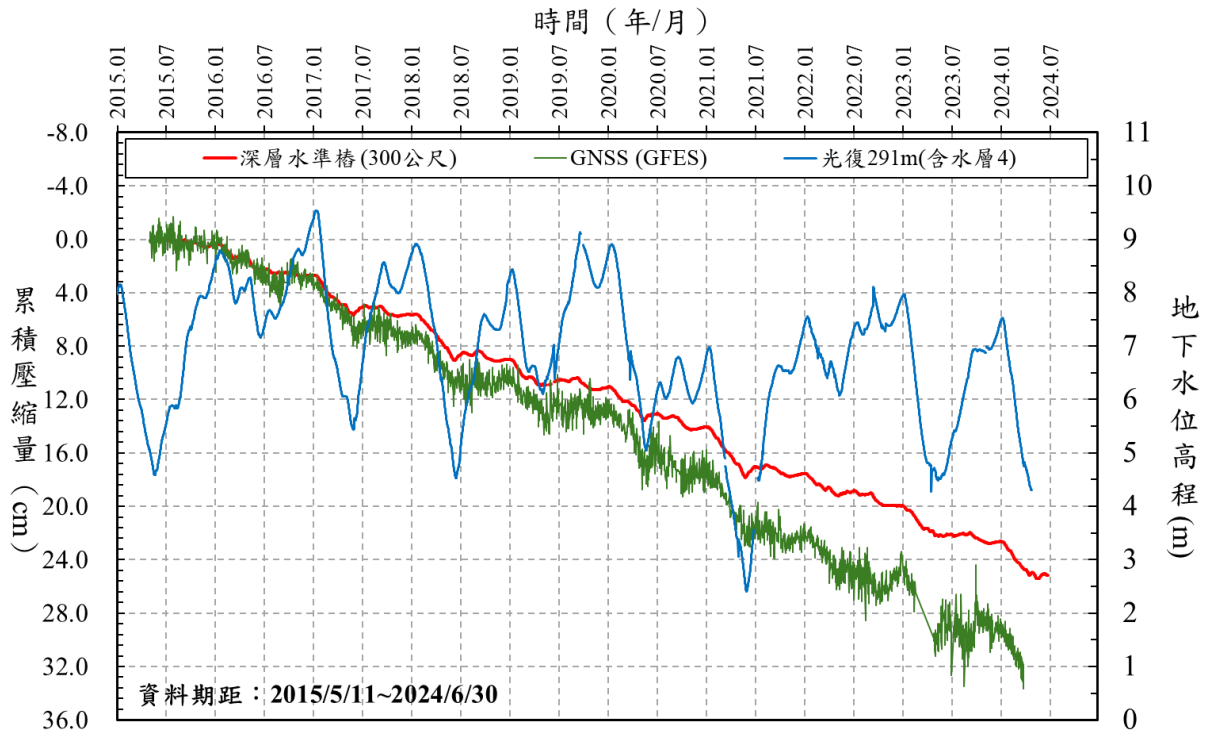
圖 8 雲林縣中科虎尾園區 104/11~113/6 監測成果比較圖

註：負值為回脹，正值為壓縮。
