114 年彰化與雲林地區地層下陷監測及分析
Monitoring and Analyzing Land Subsidence of Changhua
and Yunlin Area in 2025

6 月份工作月報
(5 月份監測資料分析成果)

執行單位：綠環工程技術顧問有限公司

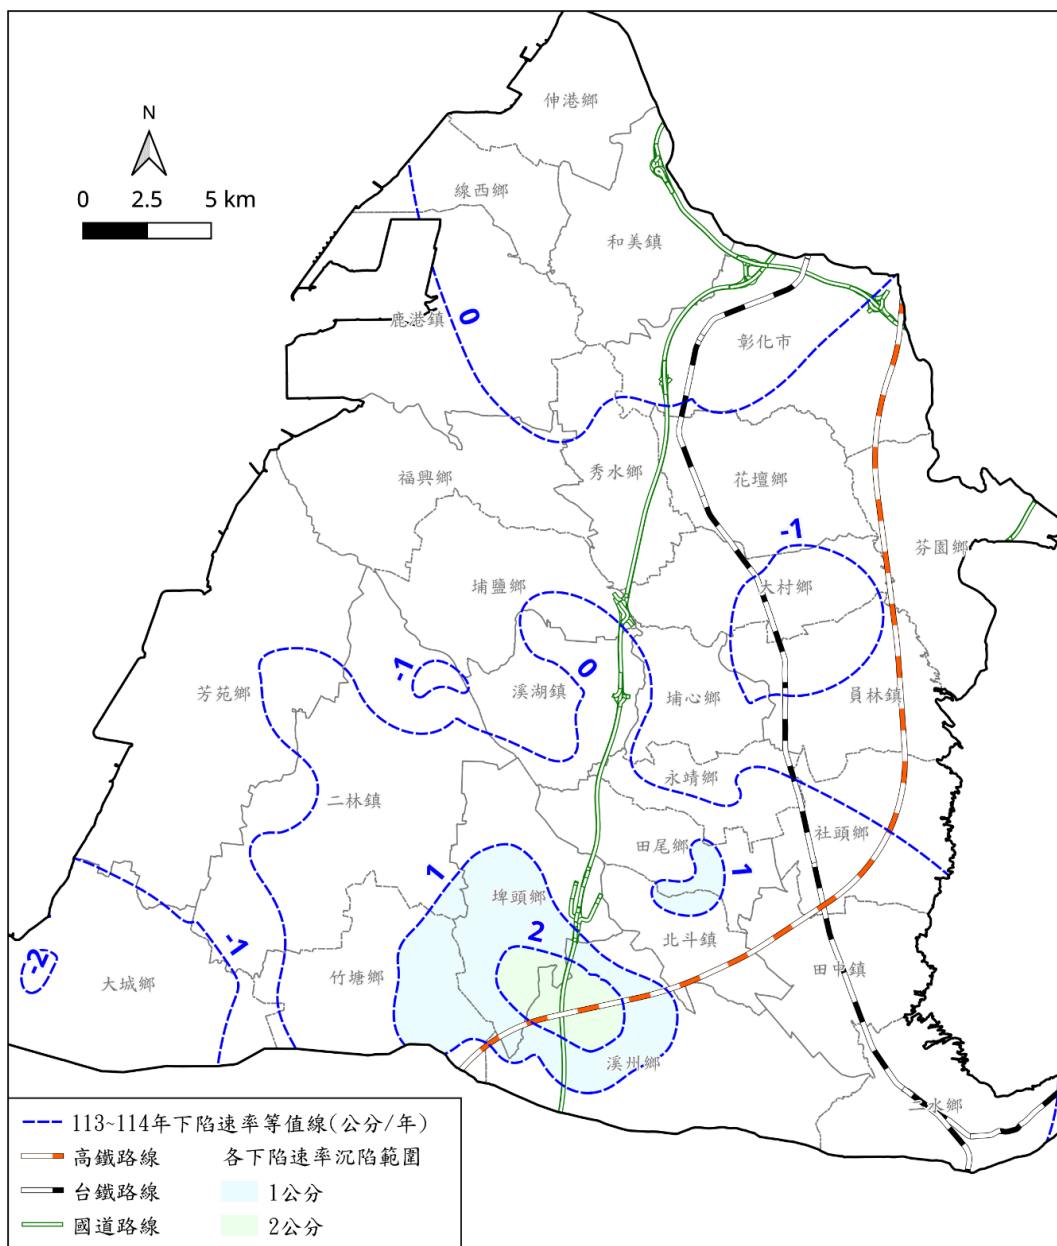
圖 1 彰化地區 113~114 年平均下陷速率圖

(一) 114 年彰化地區水準檢測結果顯示 (圖 1)，彰化地區無下陷速率超過 3 cm/yr 以上的鄉鎮，其中最大下陷速率約 2.9 cm/yr，顯著下陷面積為 0 km²。

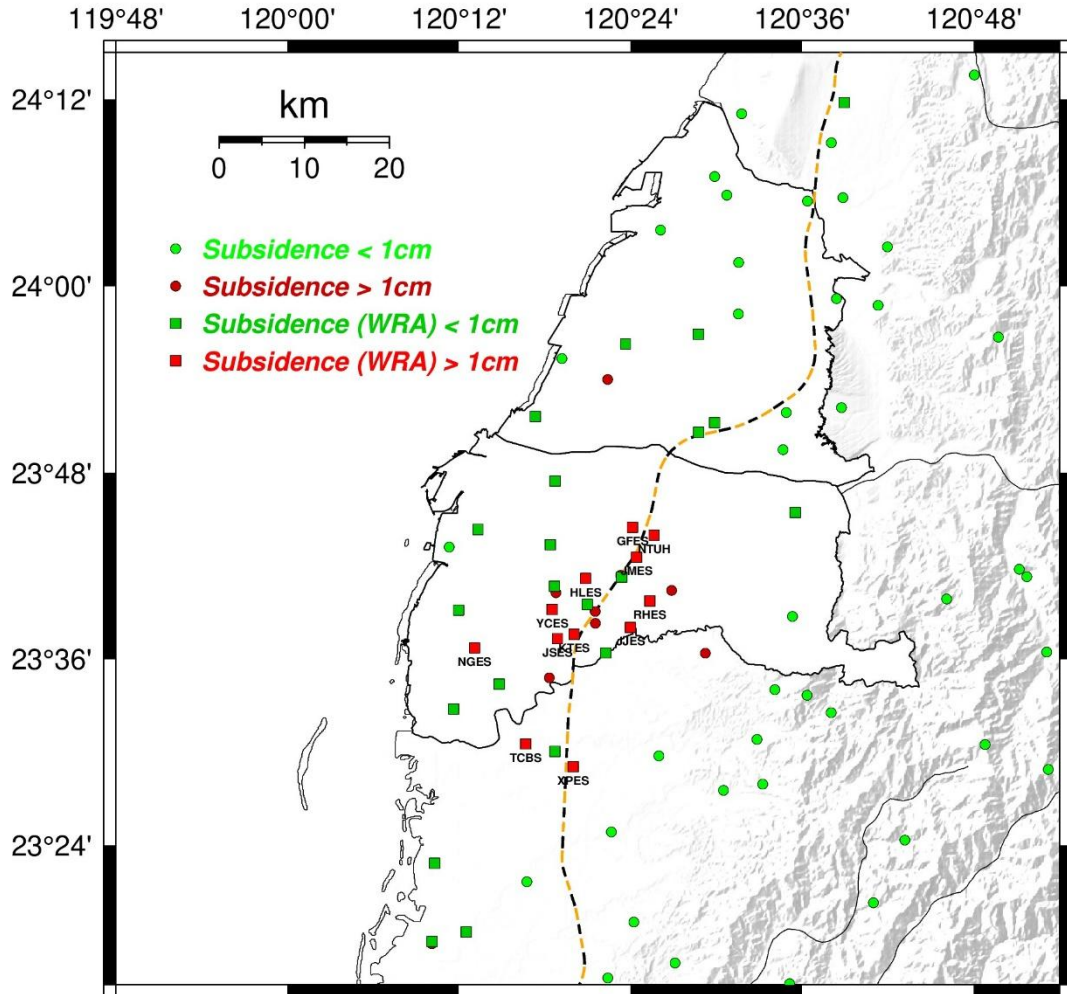
圖 3 114 年 4 月彰雲地區 GNSS 固定站量測成果分析圖

5. 114 年 4 月份水利署所屬 GNSS 固定站整體皆呈下陷趨勢，單月變化量超過 10 mm 為雲林客厝國小（12.6 mm）、光復國小（37.7 mm）、宏崙國小（10.3 mm）、中科虎尾（16.2 mm）、豐榮國小（10.9 mm）、元長國小（14.5 mm）、安南國小（54.1 mm）、南光國小（18.7 mm）、拯民國小（16.3 mm）、舊庄國小（16.2 mm）、忠孝國小（10.2 mm）、仁和國小（14.9 mm）（表 5 與圖 3）。
6. 由 110 年~114 年各 GNSS 固定站之單月變化量統計資料顯示（表 5 與圖 4），114 年 4 月彰雲地區有 12 站單月變化量大於 10 mm，整體下陷狀況較去年同期增加（113 年有 9 站）。

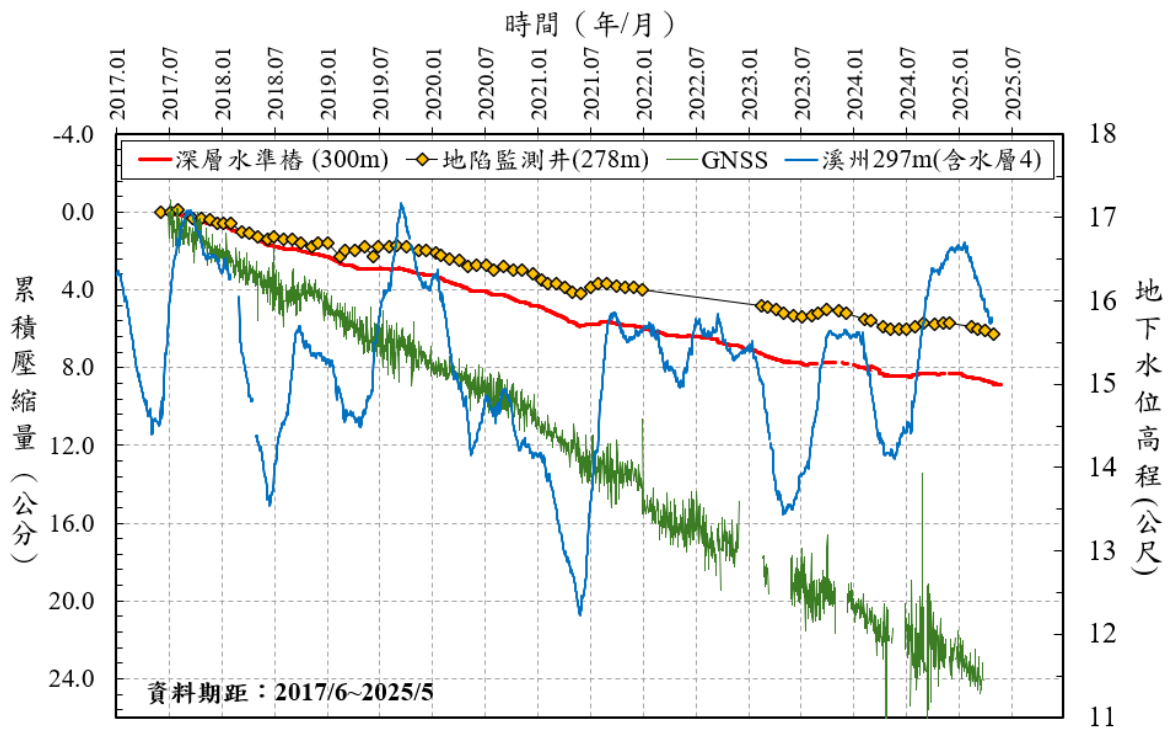
圖 5 彰化縣溪州國小 106/6~114/5 監測成果比較圖

註：正值為回脹，負值為壓縮。

1. 截至 114 年 5 月底止，彰雲地區持續監測之深層水準樁共計 6 口；由 113 年 4 月~114 年 5 月底止之深層水準樁檢測成果顯示（表 6），目前彰化地區溪州國小 300 公尺深層水準樁累積下陷量為 6 mm；雲林地區累積下陷量以土庫國中 400 公尺深層水準樁最大，為 25.8 mm。
2. 今年 5 月彰化及雲林地區深層水準樁單月變化量均呈現壓縮趨勢，本月單月變化量無測站超過 10 mm，其中土庫國中 400 公尺深層水準樁之單月變化量最大，下陷量為 8.7 mm；與 113 年同期相比，整體壓縮趨勢上升。
3. 由各深層水準樁與地陷監測井或 GNSS 測站之觀測比較成果顯示（圖 5~圖 8），深層水準樁與其他監測設施之變形趨勢一致，於地下水位回升時，下陷趨勢減緩，而地下水位下降時，下陷趨勢增加。
4. 114 年 5 月深層水準樁巡查記錄如表 7，各深層水準樁巡查細節詳見附件一（下次深層水準樁巡查時間為 114 年 7 月）；截至 114 年 5 月深層水準樁維護記錄如表 8，各深層水準樁維護細節詳見附件二。其中土庫國中 400 公尺深層樁，近期觀測量時有異常值出現，自 4 月份開始至 5 月底止，異常值出現頻率逐漸上升，經多次現場檢查並無明顯故障，建議將儀器拆回送廠檢修或進行汰舊換新。

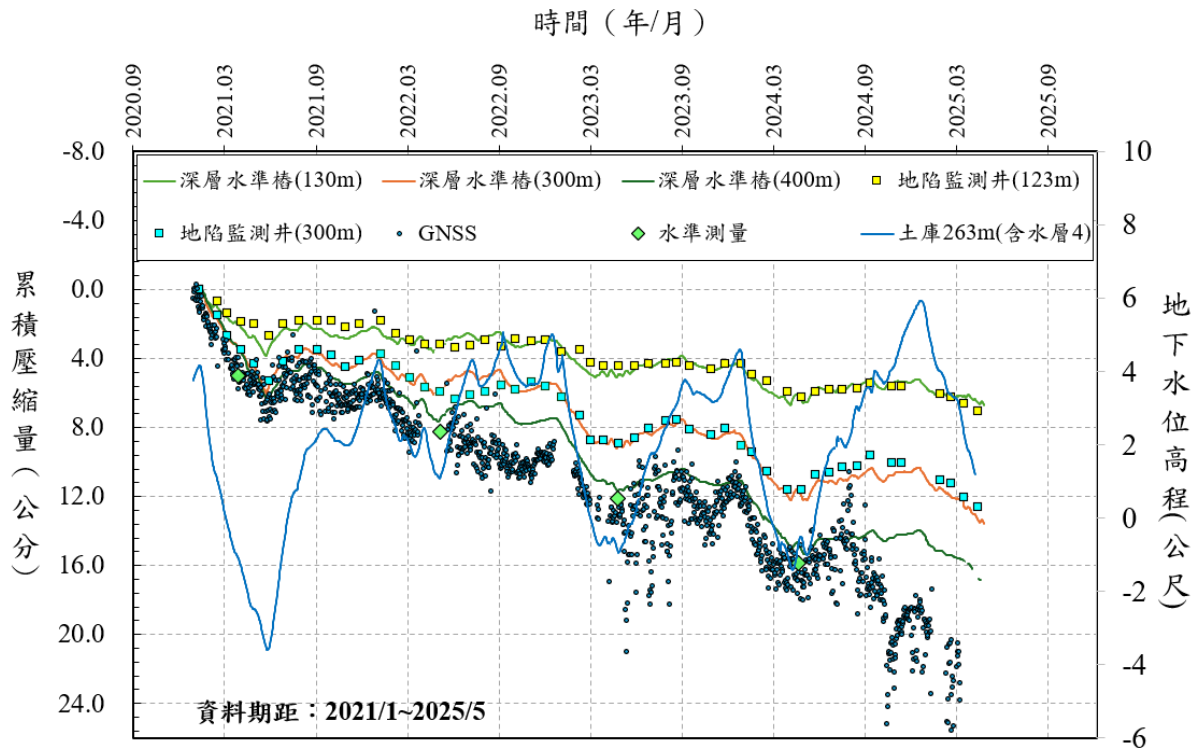
圖 6 雲林縣土庫國中 103/12~114/5 監測成果比較圖

註：正值為回脹，負值為壓縮。

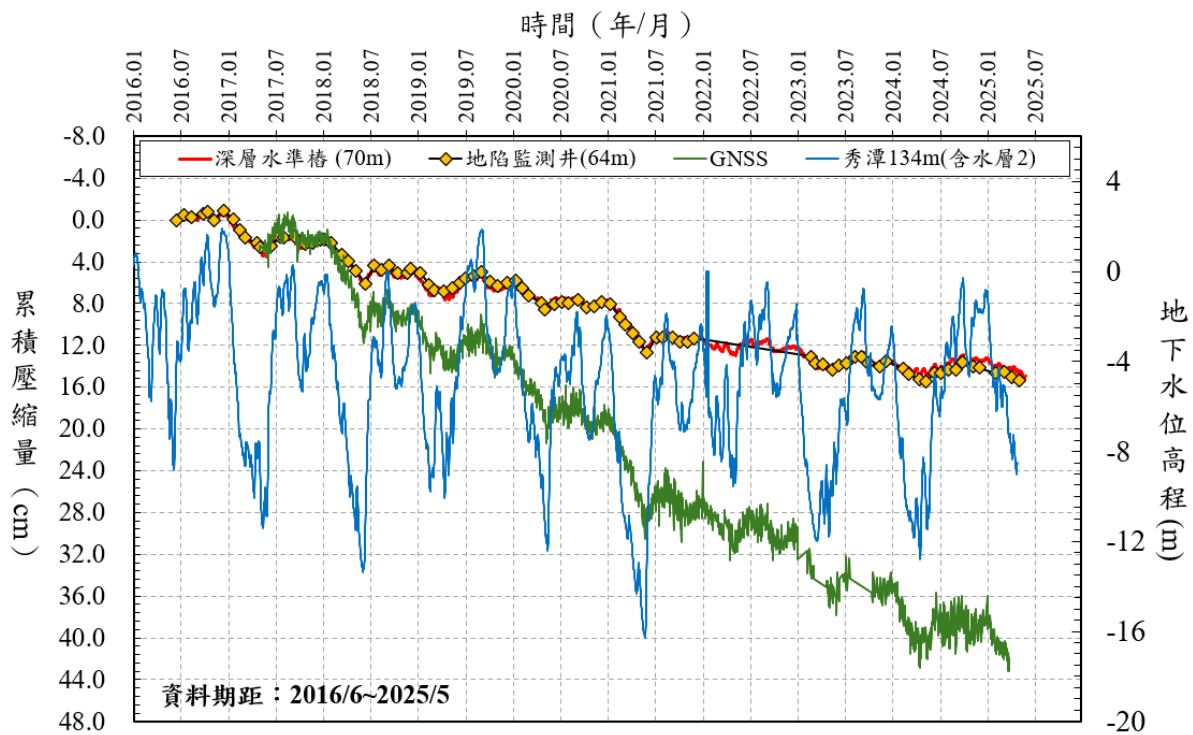
圖 7 雲林縣秀潭國小 105/6~114/5 監測成果比較圖

註：正值為回脹，負值為壓縮。

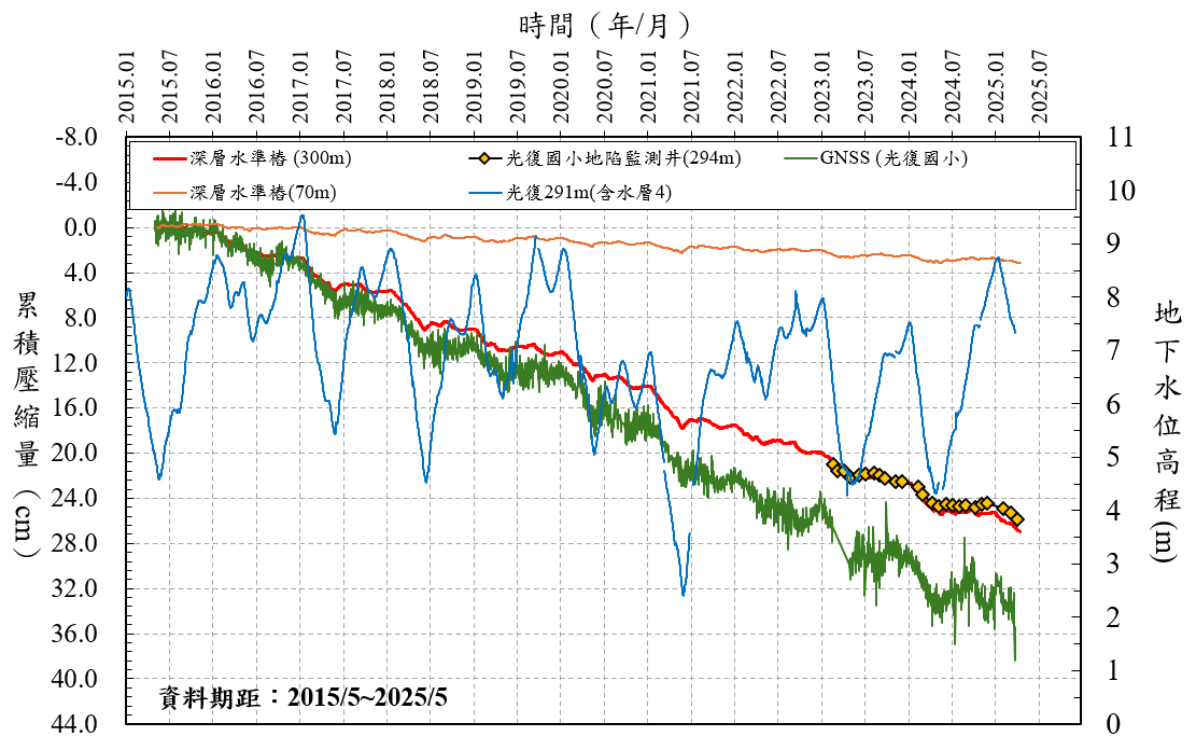
圖 8 雲林縣中科虎尾園區 104/11~114/5 監測成果比較圖

註：正值為回脹，負值為壓縮。

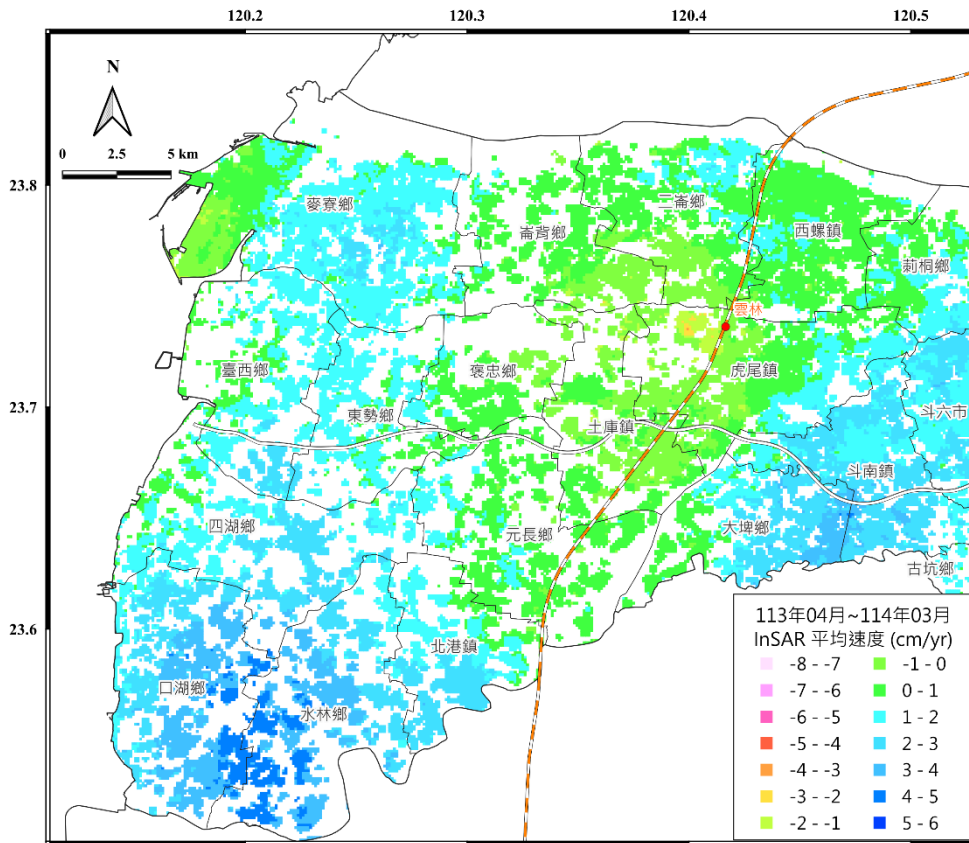
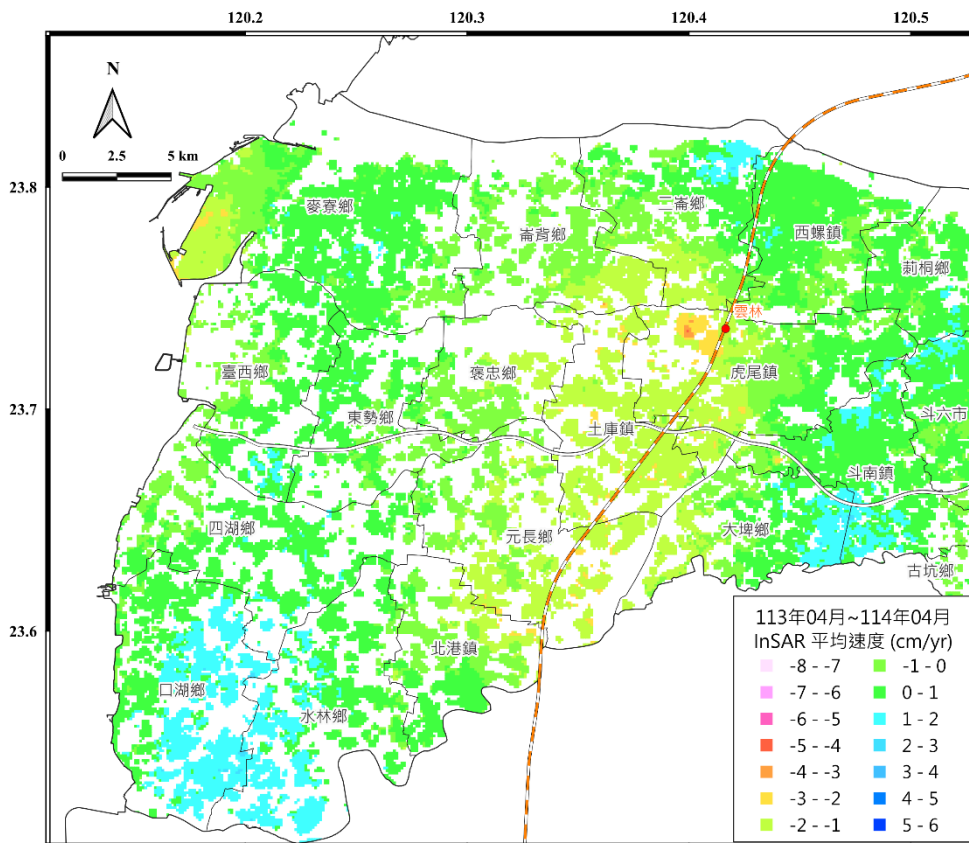
圖 10 雲林地區 113 年 4 月~114 年 4 月之位移速度場

- (一) 完成 113 年 4 月～114 年 5 月彰化與雲林地區之 Sentinel-1 衛星影像與軌道資料蒐集。
- (二) 完成 113 年 4 月～114 年 4 月彰化與雲林地區之 Sentinel-1 衛星影像資料處理。各地區 InSAR 成果已根據同時期 GNSS 資料進行校正，以下分述各區成果：
 - (1) 彰化地區（圖 9）：113 年 4 月～114 年 4 月之速度成果顯示，區域內無大範圍顯著下陷情事發生，惟二林、埤頭及溪州一帶下陷速率較為明顯（約為-1 至-3 cm/yr）。與上期成果相比，二林一帶之下陷範圍有增加趨勢，須留意後續下陷變化。
 - (2) 雲林地區（圖 10）：113 年 4 月～114 年 4 月之速度成果顯示內陸土庫及元長一帶於觀測期間內尚無下陷趨勢，主要下陷區域為虎尾一帶，下陷速率約為-2 至-3 cm/yr。與上期成果相比，口湖、水林及大埤等地區之抬升趨勢已大幅減少，虎尾地區呈現明顯下陷樣態，顯示本期下陷區域整體增加，須留意後續下陷變化狀況。
- (三) 一般而言，InSAR 成果所獲取點位位置之地物類型通常具有較穩定的散射特性，例如房舍、大道路等人工建物或是裸露的大片岩石，而在水體（河、湖區）、漁業區、農耕區或山區等區域，常因其地表物散射特性而造成資料相關性降低等因素而無法獲取點位資訊，圖 9 與圖 10 中部分空白區域（如彰化地區二林鎮、雲林地區褒忠鄉）即為大型農業區域，因無法有效產生雷達訊號回波，而無法獲取其變形速率。
