114 年彰化與雲林地區地層下陷監測及分析
Monitoring and Analyzing Land Subsidence of Changhua
and Yunlin Area in 2025

8 月份工作月報
(7 月份監測資料分析成果)

執行單位：綠環工程技術顧問有限公司

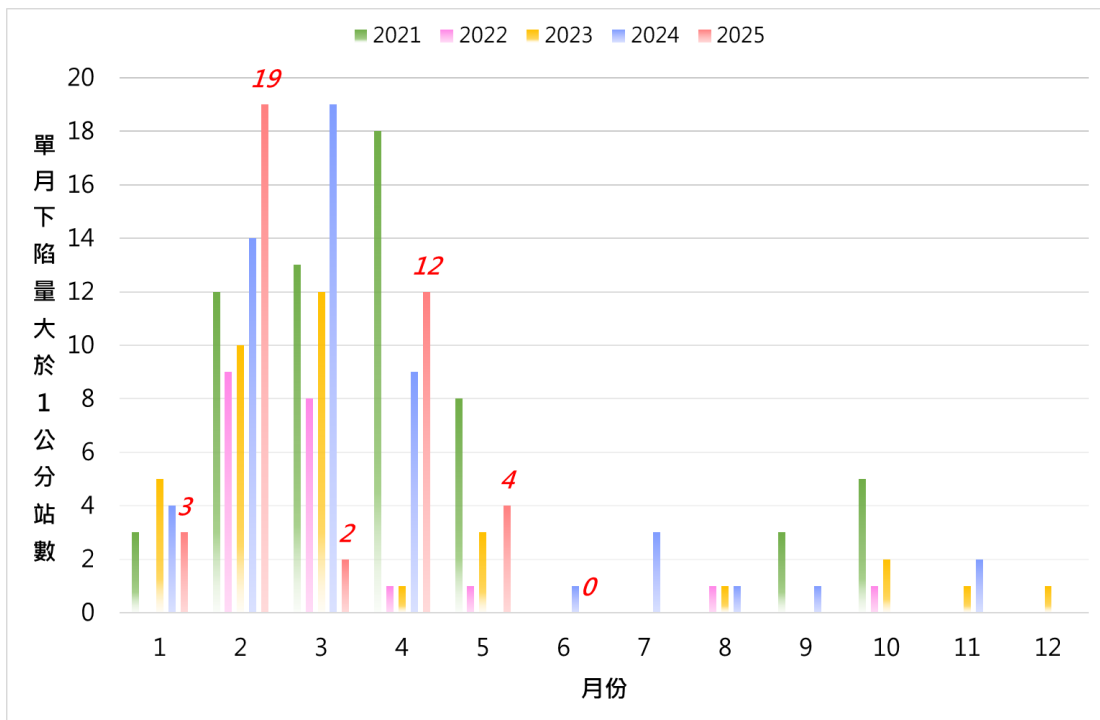
圖 2 110~114 年彰雲地區 GNSS 固定站單月下陷量大於 1 公分個數統計圖

1. 彰化與雲林地區持續監測之 GNSS 固定站共計 26 站，截至 114 年 7 月底止各固定站資料缺漏統計如表 1。土庫國中固定站因接收儀內資料記憶卡毀損，故無 7/1~7/23 資料，經現場更換新記憶卡後恢復正常。
2. 依據 IGS 訊號品質標準（每日接收數大於 20000、週波脫落數小於 10 與 MP1、MP2 小於 1 等 4 項數值為指標）針對署內 GNSS 固定站訊號進行分析顯示（表 2），目前僅光復國小與安南國小之週波脫落數指標高於標準值，其餘各測站訊號品質皆符合 IGS 標準。
3. 114 年 7 月 GNSS 固定站定期巡查記錄如表 3，GNSS 固定站每 2 個月定期巡查一次，下次 GNSS 固定站巡查時間為 114 年 9 月，各固定站巡查記錄細節詳見附件一。累積至 114 年 7 月底之 GNSS 固定站維護記錄如表 4，各固定站維護記錄細節詳見附件二。
4. 由 113 年 4 月至 114 年 6 月間之 GNSS 檢測成果顯示(表 5)，彰化地區以溪州鄉僑義國小固定站累積下陷量為最大，累積下陷量值為 32.6 mm；雲林地區以土庫鎮土庫國中固定站為最大，其累積下陷量值為 69.9 mm，而累積下陷量超過 30 mm 的站點包括虎尾鎮光復國小，累積下陷量值為 41.3 mm，其餘測站之累積下陷量均小於 30 mm。
5. 114 年 6 月份水利署所屬 GNSS 固定站多呈抬升至微幅下陷趨勢（表 5 與圖 1），本月無單月變化量超過 10 mm 之測站，所有測站之下陷量皆小於 10 mm。
6. 由 110 年~114 年各 GNSS 固定站之單月變化量統計資料顯示（表 5 與圖 2），114 年 6 月彰雲地區無單月變化量大於 10 mm，整體下陷狀況較去年同期下降（113 年有 1 站）。

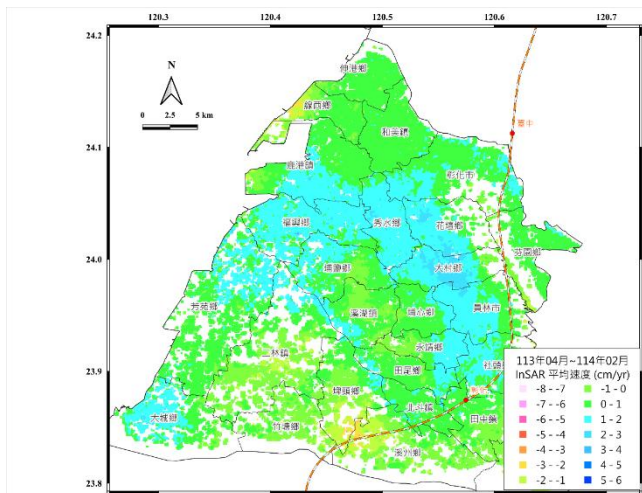
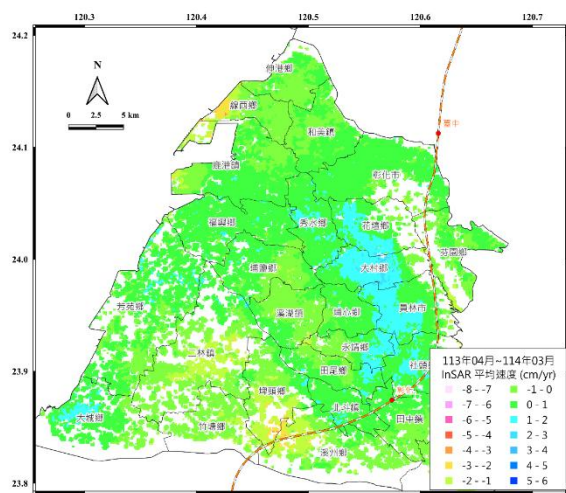
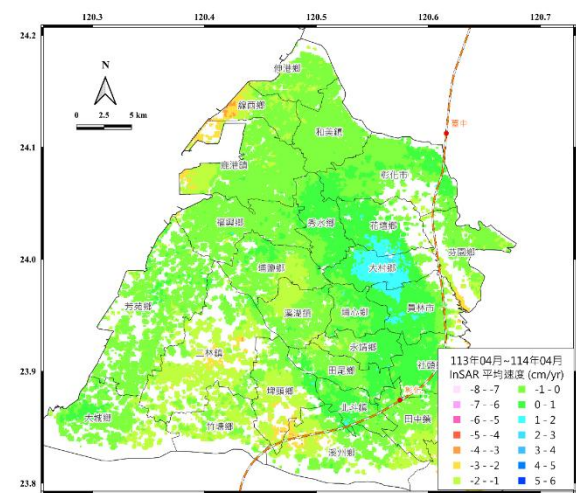
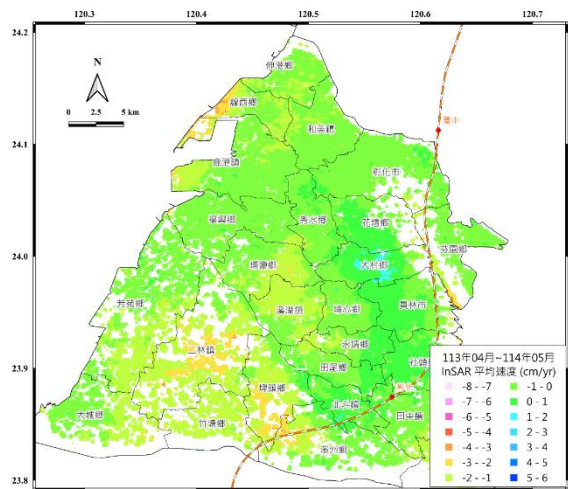
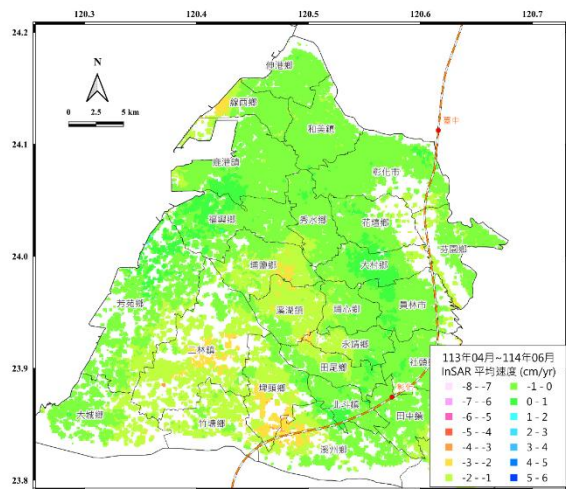
圖 7 彰化地區 113 年 4 月~114 年 6 月之位移速度場

- (一) 完成 113 年 4 月～114 年 7 月彰化與雲林地區之 Sentinel-1 衛星影像與軌道資料蒐集。
- (二) 完成 113 年 4 月～114 年 6 月彰化與雲林地區之 Sentinel-1 衛星影像資料處理。各地區 InSAR 成果已根據同時期 GNSS 資料進行校正，以下分述各區成果：
 - (1) 彰化地區（圖 7）：113 年 4 月～114 年 6 月之速度成果顯示，區域內無大範圍顯著下陷情事發生，惟二林、埤頭及溪州一帶下陷速率較為明顯（約為-2 至-3 cm/yr）。與上期成果相比，西湖及埔鹽一帶之下陷範圍有增加趨勢，須留意後續下陷變化。
 - (2) 雲林地區（圖 8）：113 年 4 月～114 年 6 月之速度成果顯示內陸虎尾、土庫及元長一帶下陷速率約為-2 至-3 cm/yr，虎尾地區呈現明顯下陷樣態，下陷速率可達-3 至-4 cm/yr。與上期成果相比，土庫、虎尾及北港等地區之下陷速率增加，且整體下陷區域擴大，須留意後續下陷變化狀況。
- (三) 一般而言，InSAR 成果所獲取點位位置之地物類型通常具有較穩定的散射特性，例如房舍、大道路等人工建物或是裸露的大片岩石，而在水體（河、湖區）、漁業區、農耕區或山區等區域，常因其地表物散射特性而造成資料相關性降低等因素而無法獲取點位資訊，圖 7 與圖 8 中部分空白區域（如彰化地區二林鎮、雲林地區褒忠鄉）即為大型農業區域，因無法有效產生雷達訊號回波，而無法獲取其變形速率。

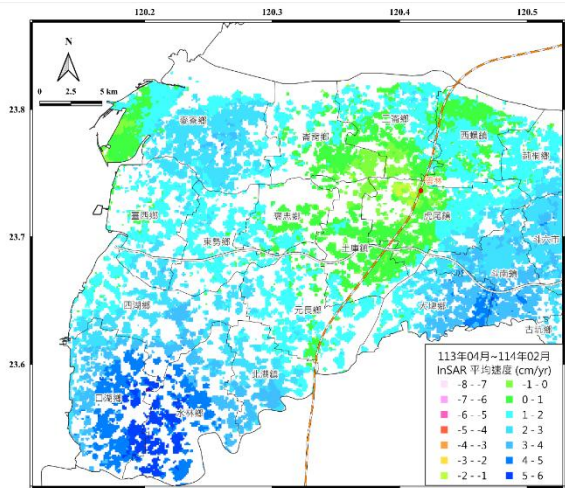
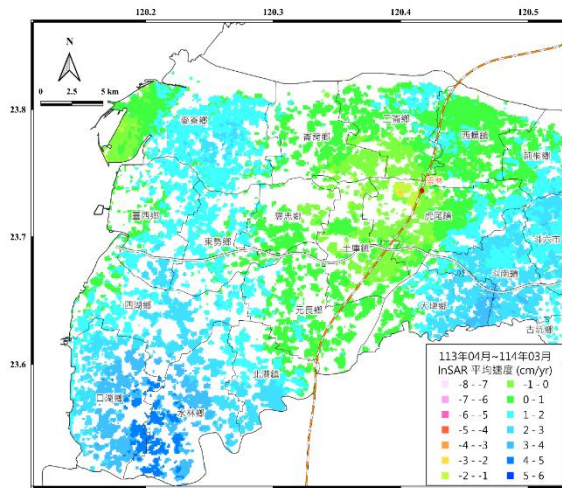
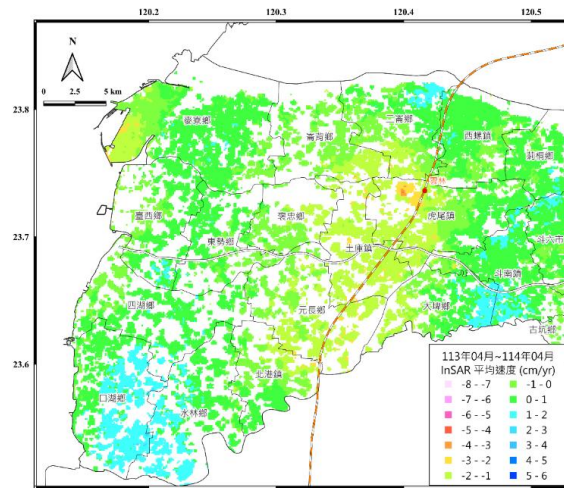
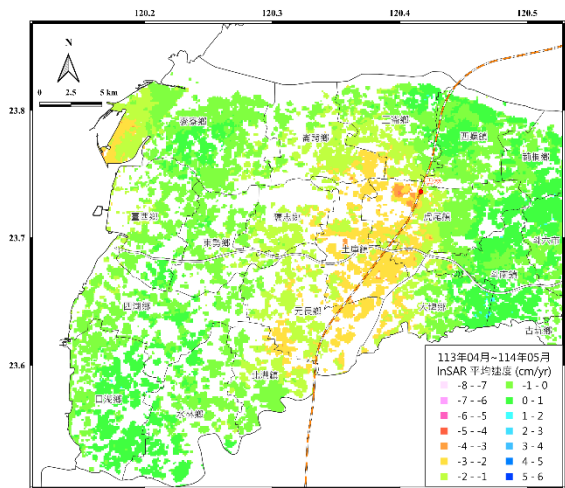
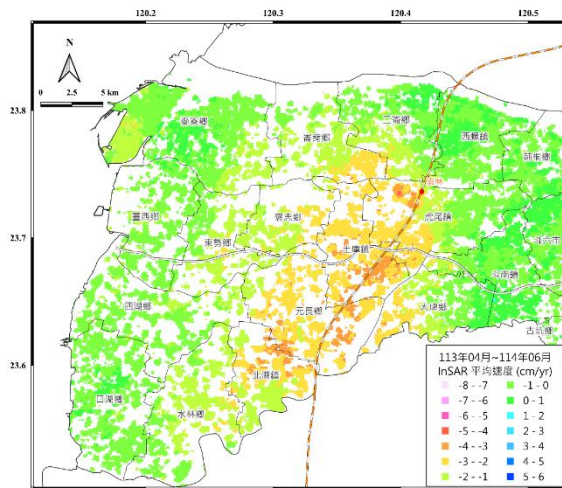
圖 8 雲林地區 113 年 4 月~114 年 6 月之位移速度場
