**114 年彰化與雲林地區地層下陷監測及分析**  
**Monitoring and Analyzing Land Subsidence of Changhua**  
**and Yunlin Area in 2025**

**12 月份工作月報**  
**(11 月份監測資料分析成果)**

執行單位：綠環工程技術顧問有限公司

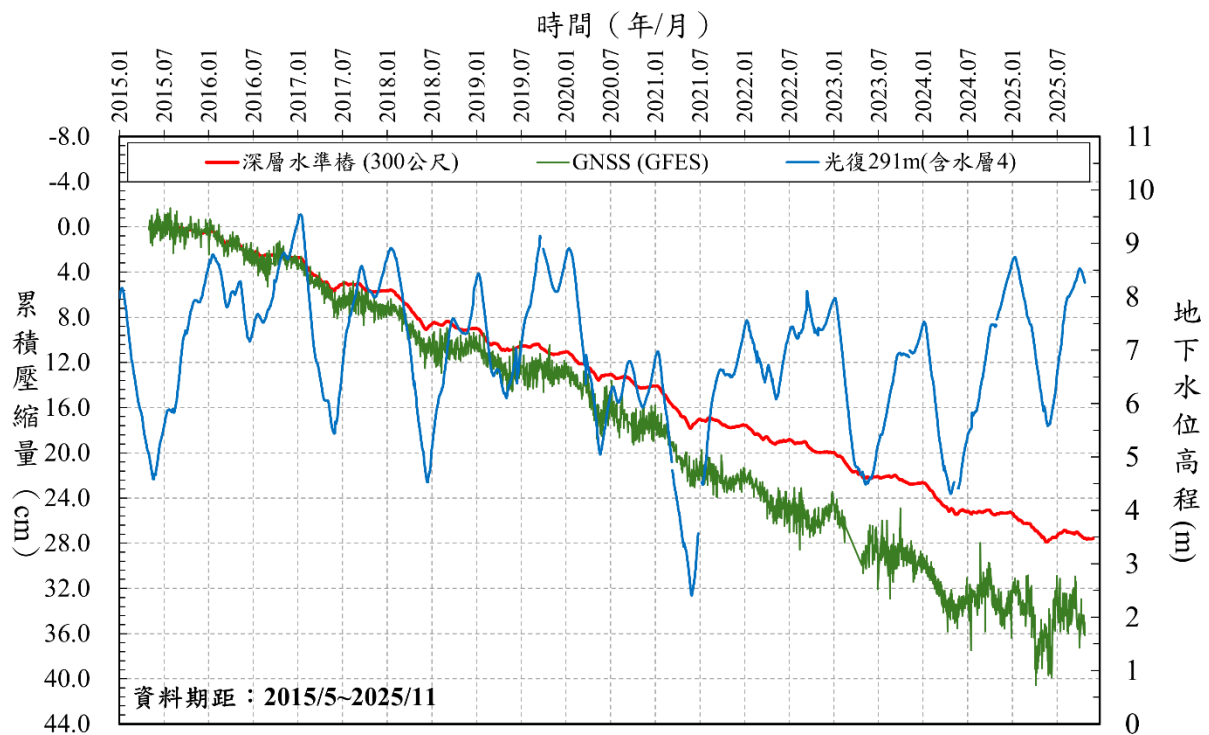
圖 6 雲林縣中科虎尾園區 104/5~114/11 監測成果比較圖

1. 截至 114 年 11 月底止，彰雲地區持續監測之深層水準樁共計 7 口；由 113 年 4 月~114 年 11 月底止之深層水準樁檢測成果顯示（表 6），目前彰化地區溪州國小 300 公尺深層水準樁累積下陷量為 6.1 mm；雲林地區累積下陷量以中科虎尾 300 公尺深層水準樁最大，為 29.3 mm。
2. 今年度 11 月彰化及雲林地區深層水準樁單月變化量均呈現微幅壓縮趨勢（表 6），本月無單月變化量超過 10 mm 以上之測站；與 113 年同期相比，整體壓縮趨勢些微增加。
3. 由各深層水準樁與地陷監測井或 GNSS 測站之觀測比較成果顯示（圖 3~圖 6），深層水準樁與其他監測設施之變形趨勢一致，於地下水位回升時，下陷趨勢減緩，而地下水位下降時，下陷趨勢增加。
4. 114 年 11 月深層水準樁定期巡查紀錄表如表 7，各深層水準樁巡查細節詳見附件二；114 年截至 11 月之深層水準樁維護記錄如表 8，各深層水準樁維護細節詳見附件二。其中土庫 130 m 深層水準樁於 9 月 24 日出現異常值，經 10 月 13 日維護後已恢復正常。

註：正值為壓縮，負值為回脹。
