113 年臺北、嘉義、高雄與屏東地區
地層下陷監測及分析

Monitoring and Analyzing Land Subsidence of Taipei,
Chiayi, Kaohsiung, and Pingtung Area in 2024

10 月工作月報
(9 月份監測資料分析成果)

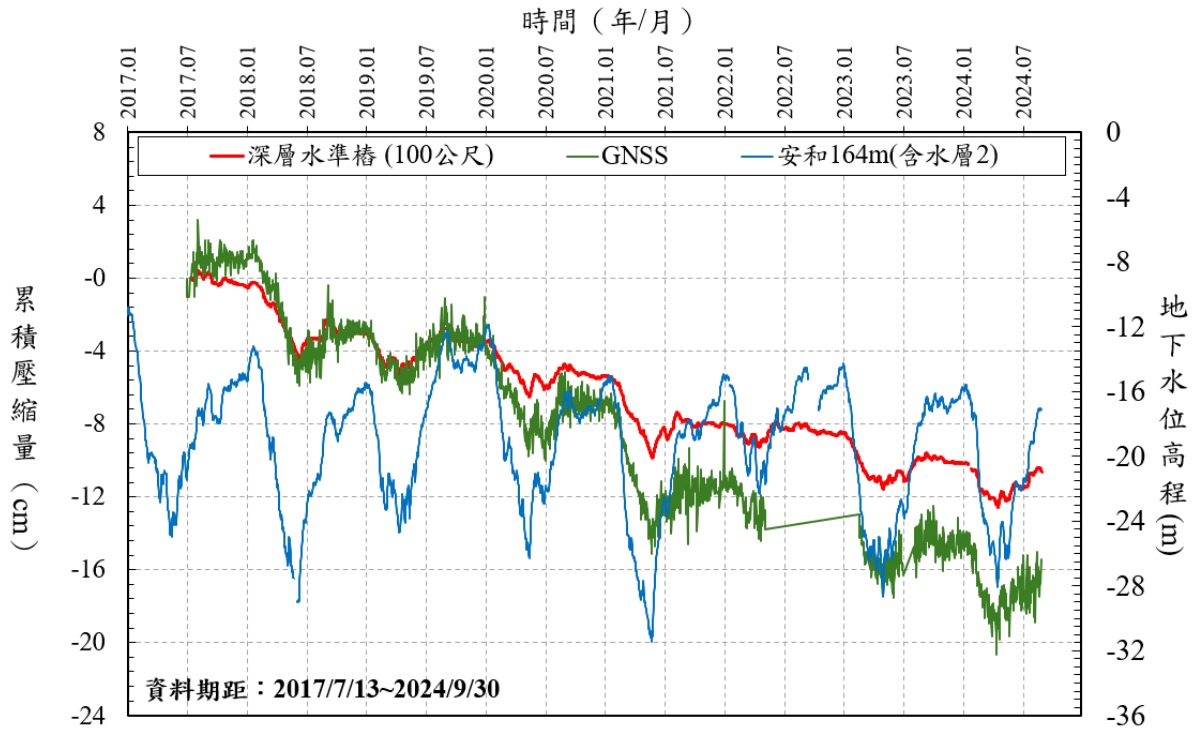
圖 5 嘉義縣灣內國小 106/7~113/9 監測成果分析圖

- 截至 113 年 9 月底止，嘉義地區持續監測之深層水準樁共計 1 口。由 111 年 4 月~113 年 9 月底止之分析成果顯示（表 6），112 年 4 月~113 年 9 月之變化量相較去年同期(111/4~112/9)，由壓縮-9.1 mm 轉為抬升 7.3 mm，整體壓縮趨勢減緩。
- 目前灣內國小深層水準樁自 106 年 7 月至 113 年 9 月之累積下陷量約為-10.3 cm；113 年 9 月份單月變化量為 2.3 mm (回脹)，下陷狀況與去年同期無顯著差異，但仍須留意後續變化狀況。
- 由深層水準樁與安和地下水位站之觀測成果顯示（圖 5），深層水準樁於地下水位回升時，下陷趨勢減緩，而地下水位下降時，下陷趨勢增加。
- 113 年 9 月深層水準樁巡察記錄如表 7（深層水準樁巡查為每 2 月進行一次，下次巡查為 11 月份），各深層水準樁巡查記錄細節詳見附件二。113 年 8 月深層水準樁維護記錄如表 8。

註：正值為回脹，負值為壓縮。
