**114 年臺北、嘉義地層下陷監測及分析**  
**Monitoring and Analyzing Land Subsidence of Taipei and**  
**Chiayi Area in 2025**

**12 月工作月報**  
**(11 月份監測資料分析成果)**

執行單位：綠環工程技術顧問有限公司

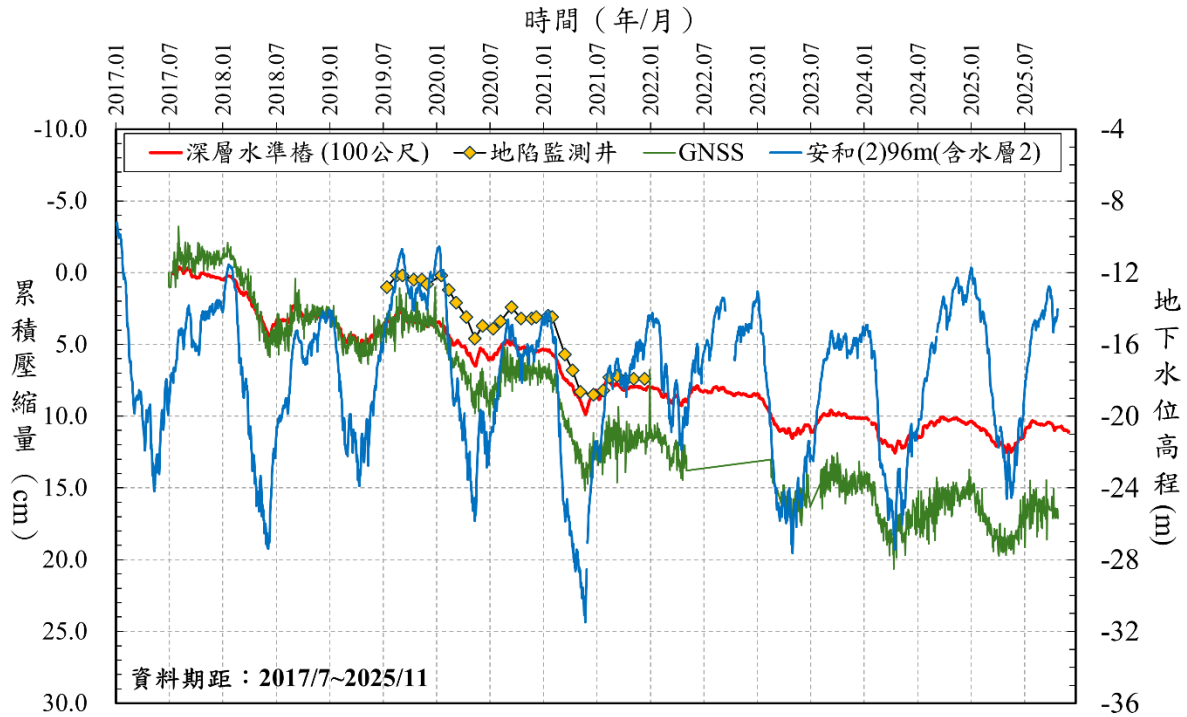
圖 4 嘉義縣灣內國小 106/7~114/10 監測成果分析圖

1. 截至 114 年 11 月底止，嘉義與屏東地區持續監測之深層水準樁共計 2 口。由 112 年 4 月~114 年 11 月底止之分析成果顯示(表 6)，113 年 4 月~114 年 11 月灣內國小深層水準樁之變化量相較去年同期 (112/4~113/10)，由回脹 6.3 mm 增加為回脹 10.6 mm，整體壓縮趨勢減緩。
2. 灣內國小深層水準樁自 106 年 7 月至 114 年 11 月之累積下陷量約為 11.0 cm；114 年 11 月份單月變化量為壓縮 1.6 mm，下陷趨勢較去年同期增加 (113 年為回脹 0.3 mm)，須留意後續變化狀況。
3. 頂寮安檢所深層水準樁為 113 年 5 月新設站，該測站自 113 年 5 月至 114 年 11 月之累積下陷量約為 2.8 mm；114 年 11 月份單月變化量為回脹 0.8 mm，下陷趨勢較去年同期略為增加 (113 年為回脹 0.9 mm)，須留意後續變化狀況。
4. 由深層水準樁與地下水位站之觀測成果顯示 (圖 4 與圖 5)，深層水準樁於地下水位回升時，下陷趨勢減緩，而地下水位下降時，下陷趨勢增加。
5. 114 年 11 月深層水準樁定期巡查紀錄如表 7，各深層水準樁巡查記錄細節詳見附件二。114 年截至 11 月之深層水準樁維護記錄如表 8，本月無深層水準樁維護紀錄。

註：正值為壓縮，負值為回脹。

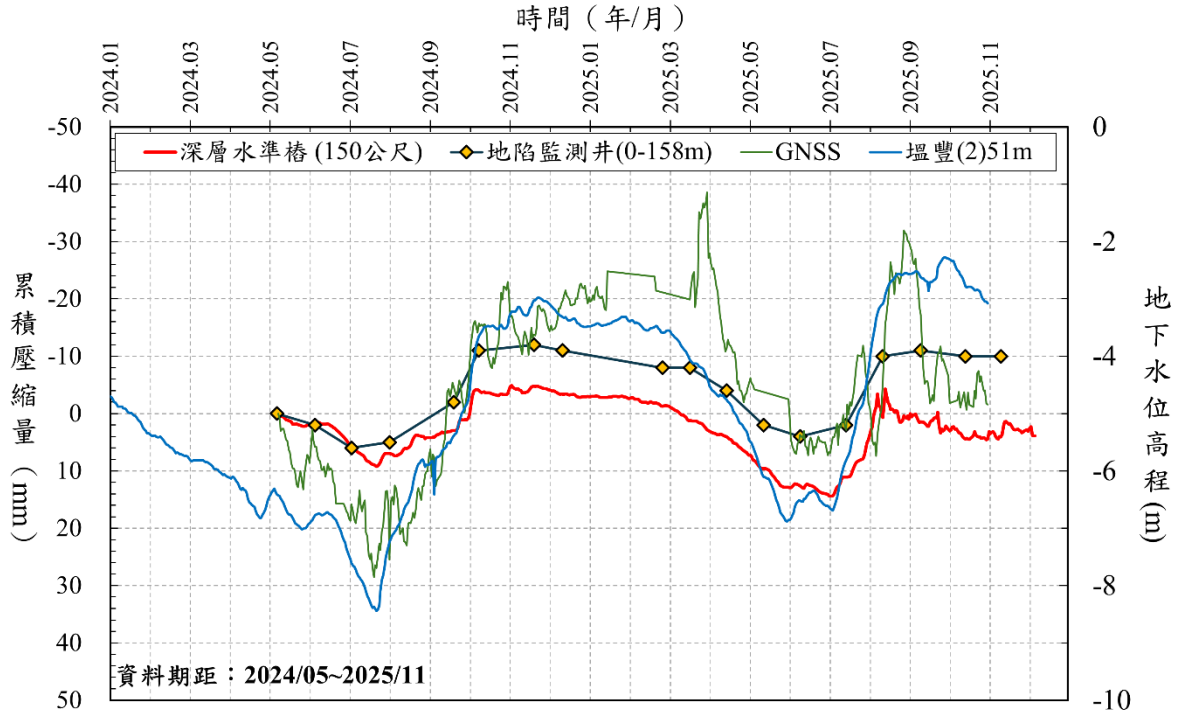
圖 5 屏東縣頂寮安檢所 106/7~114/10 監測成果分析圖

註：正值為壓縮，負值為回脹。
