113 年 10 月份 地層下陷監測整合分析月報

2024.11.29

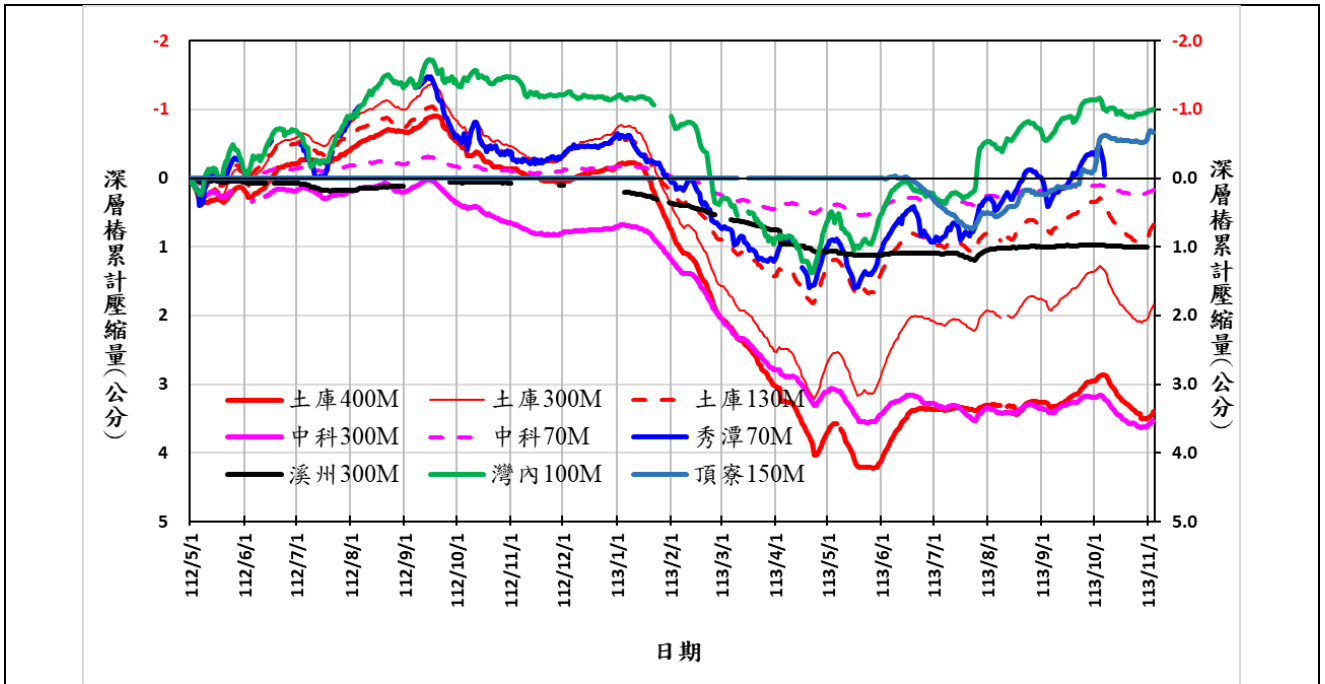
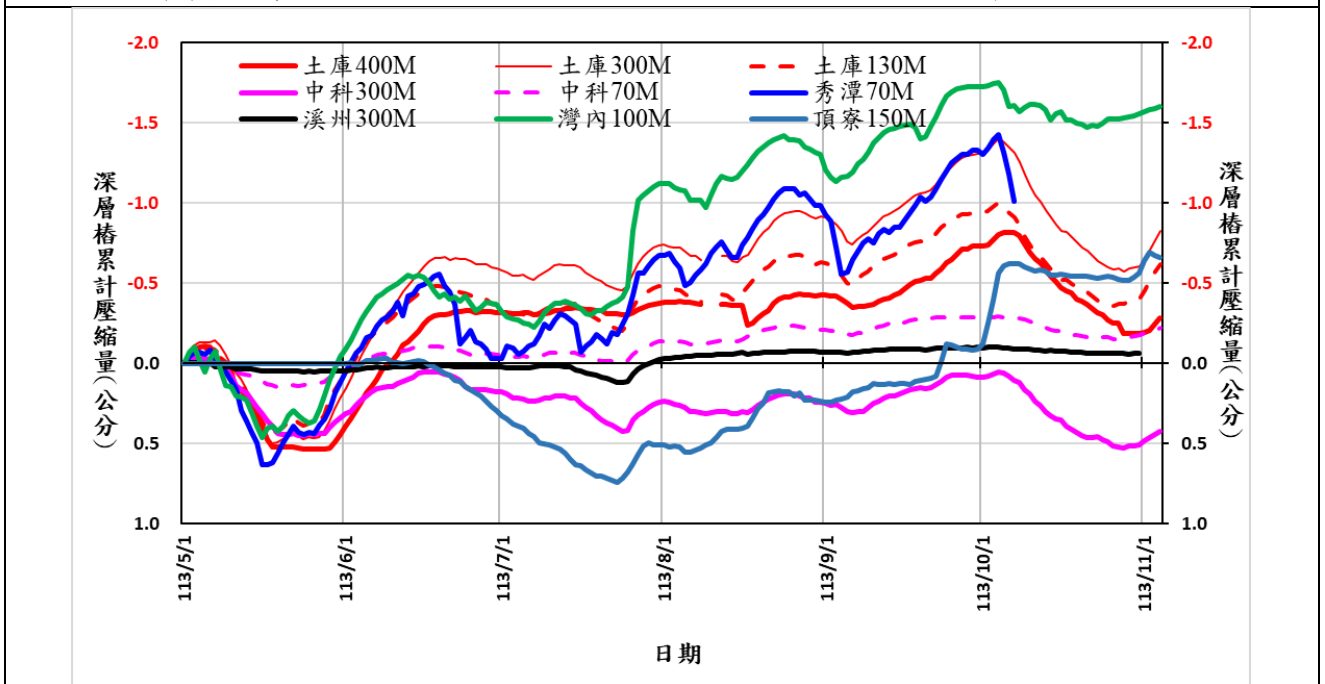
圖 1 深層樁最新(113/10)監測成果圖

(一)經 112/5/1~113/10/31 監測成果顯示(圖 1)，設置於彰雲嘉屏下陷顯著地區的 9 支深層樁，於 112 年 4 月進入梅雨季後有局部降雨，使得至 5 月間呈現壓縮情勢舒緩，6 至 9 月上旬則因颱風過境及環流影響導致明顯降雨而呈回彈情勢；9 月中旬至 10 月因少降雨、地下水位轉為下降而呈壓縮；11 至 12 月雖仍少降雨但因產業用水需求降低導致壓縮情勢舒緩甚至呈回脹；113 年 1 月至 5 月中旬因少降雨，且農業灌溉用水需求增加而呈現明顯的壓縮；5 月下旬至 6 月上半月因顯著降雨，各測樁均呈回脹，6 月下半月至 7 月中旬則因少雨而呈微幅壓縮，7 月下旬至 9 月因雨而呈回脹，10 月則再多呈壓縮情勢(屏東頂寮安檢所測樁呈回脹)。本月(113/10)各測樁的地層壓縮量以雲林土庫地區的 0.7 公分為最大。

(A)彰雲嘉屏顯著下陷地區 112/5/1~113/10/31 期間的地層累計壓縮歷線圖

(B)彰雲嘉屏顯著下陷地區 113/5/1~113/10/31 期間的地層累計壓縮歷線圖

註：溪州 300M 於 112/12/17~113/1/4、113/2/15~113/2/29、113/2/27~113/3/5 因紀錄器當機、電力系統因素而無監測資料；秀潭 70M 於 113/4/11~113/4/16 間因電力系統不穩定而多有連續無監測資料情形，113/10/4 起再出現持續無觀測資料情形；頂寮安檢所 150 M 自 113/6 開始監測，信號不佳，迄 113/10 止累積壓縮量不顯著(豐水期期間)。

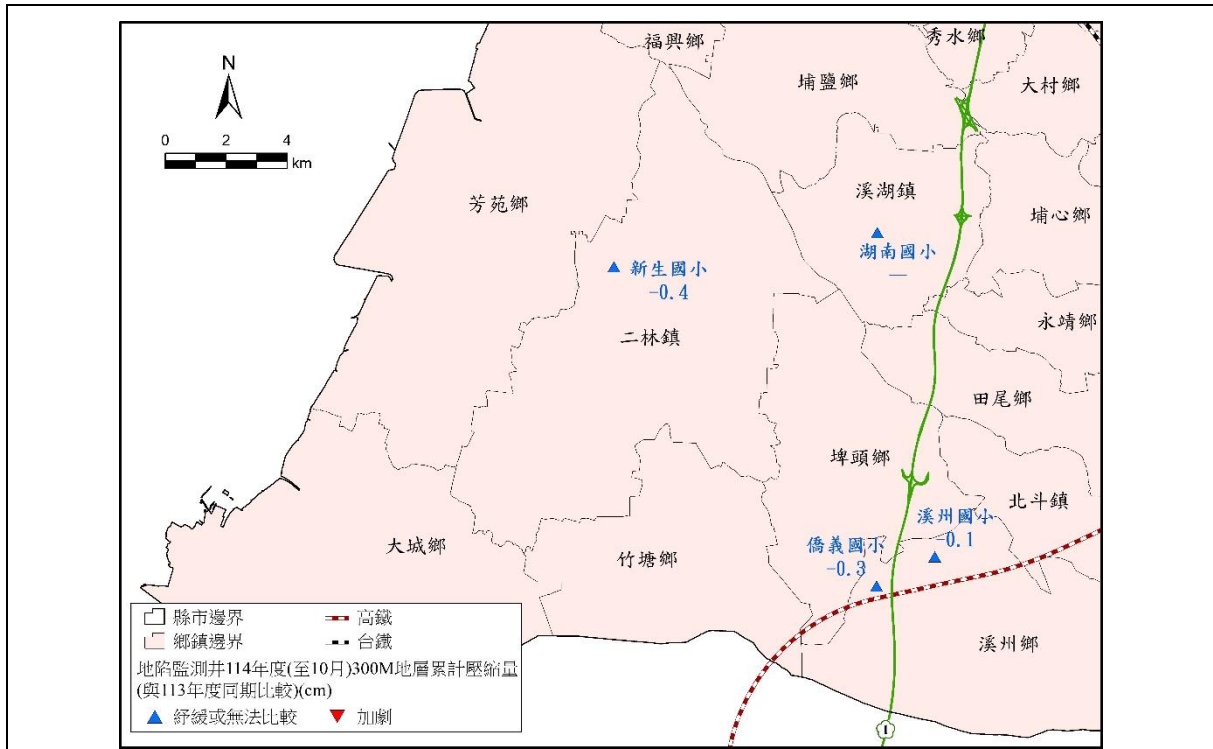
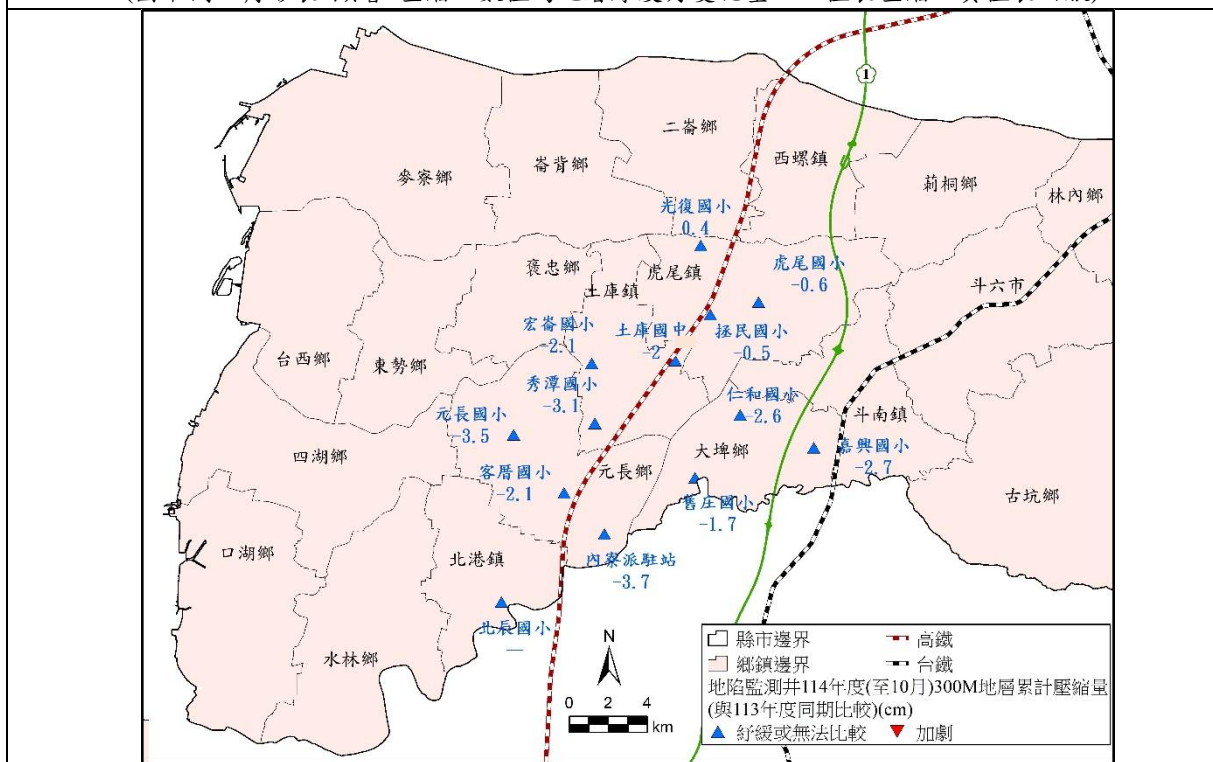
圖 2 地陷監測井最新(113/10)監測成果圖

彰、雲、嘉、屏顯著下陷地區最新(113 年 10 月)監測成果(圖 2)顯示：

(一)各測井所在地表 0~300 公尺地層均無顯著壓縮，本月最大月壓縮量為雲林虎尾地區的 0.2 公分/月。

(二)彰雲嘉屏顯著下陷地區本(114)年度迄 113/10(113/4 或/5 或/7 ~113/10)止的地層累計壓縮量，以雲林虎尾的 0.4 公分為最大。彰雲地區測井(嘉屏地區 113 年度未全年度量測，故無法比較)本年度

迄今的年度累計壓縮量均與去年同期(112/4~112/10)相當或舒緩(雲林元長、大埤地區)。

(A)彰化顯著下陷地區地表下0~300公尺地層本年度迄今(113/10)壓縮情勢圖
(圖中倒三角形表”顯著”壓縮；數值為地層厚度月變化量，正值表壓縮、負值表回脹)

(B)雲林顯著下陷地區地表下0~300公尺地層本年度迄今(113/10)壓縮情勢圖
(圖中倒三角形表壓縮”顯著”增加；數值為地層厚度月變化量，正值表壓縮、負值表回脹)

註：113年度水利署採磁力計型感測器持續量測彰雲嘉屏地區21口。

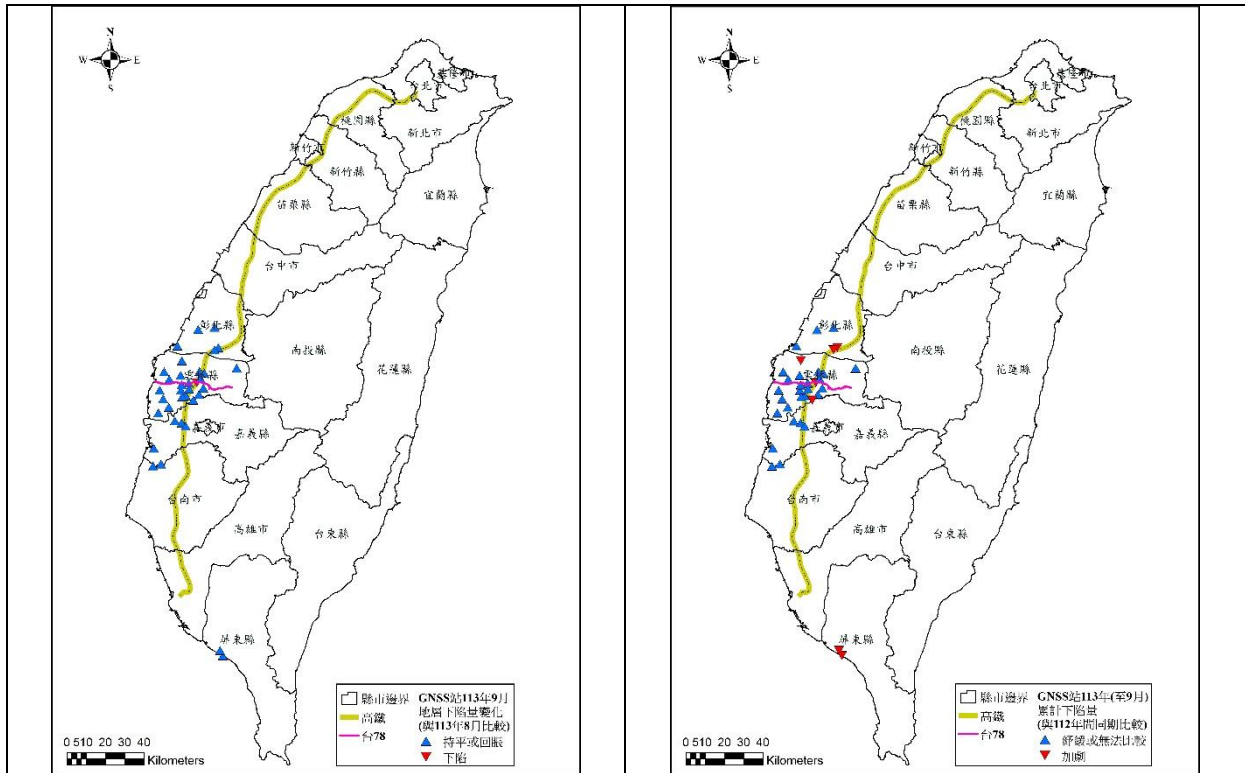
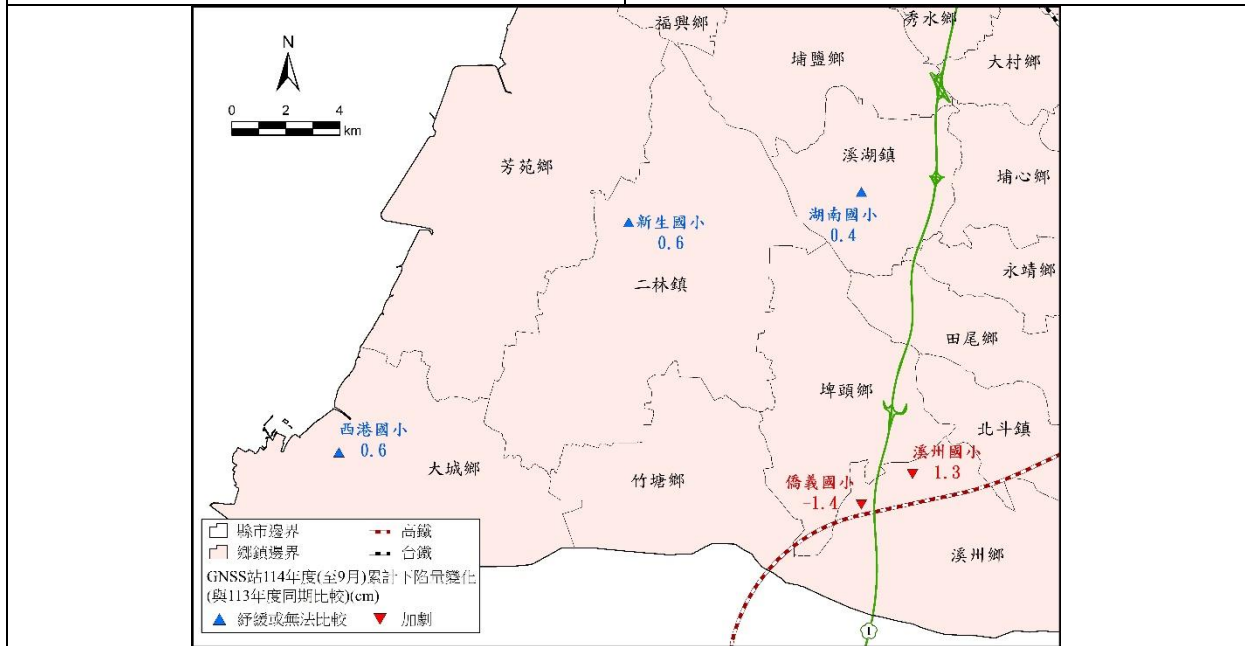
圖 3 GNSS 站 最 新 (113/9) 監 測 成 果 圖

經最新(113 年 9 月)解算結果顯示(圖 3)：

(一)當月(113/9)彰雲嘉南屏的主要下陷地區在雲林土庫地區，其他地區下陷情勢不顯著，最大下陷量為雲林土庫鎮的 2.5 公分/月，次為雲林虎尾鎮的 0.4 公分/月。

(二)本(114)年度迄今(彰雲 113/4、嘉南 113/5、屏東 113/7~113/9)的地層累計下陷量，以彰化溪州的 1.3 公分為最大，次為彰化大城的 0.6 公分。彰化大城、溪州，雲林土庫、崙背，嘉義溪口及屏東林邊佳冬等地區較去年度同期(112/4 或 112/5 或/112/7~112/9)略有增加。

(A) 113 年 9 月 當 月 全 臺 地 表 下 陷 情 勢 圖

(B) 全 臺 最 新 年 度 (迄 113/9) 地 表 下 陷 情 勢 與 去 年 同 期 比 較 圖

(C) 114 年 度 迄 今 (113/4~113/9) 彰 化 地 區 地 表 下 陷 情 勢 圖

(數 值 為 地 面 高 程 年 度 累 計 變 化 量, 正 值 表 下 陷、負 值 表 回 脹)

註：1. 圖 中 倒 三 角 形 表 示 “顯 著” 增 加。2. GNSS 資 料 來 源，於 雲 彰 地 區 為 水 利 署 「113 年 彰 化 與 雲 林 地 區 地 層 下 陷 監 測 及 分 析」 解 算 結 果；於 嘉 南 屏 地 區 為 水 利 署 「113 年 度 北 嘉 高 屏 地 區 地 層 下 陷 監 測 及 分 析」 解 算 結 果。

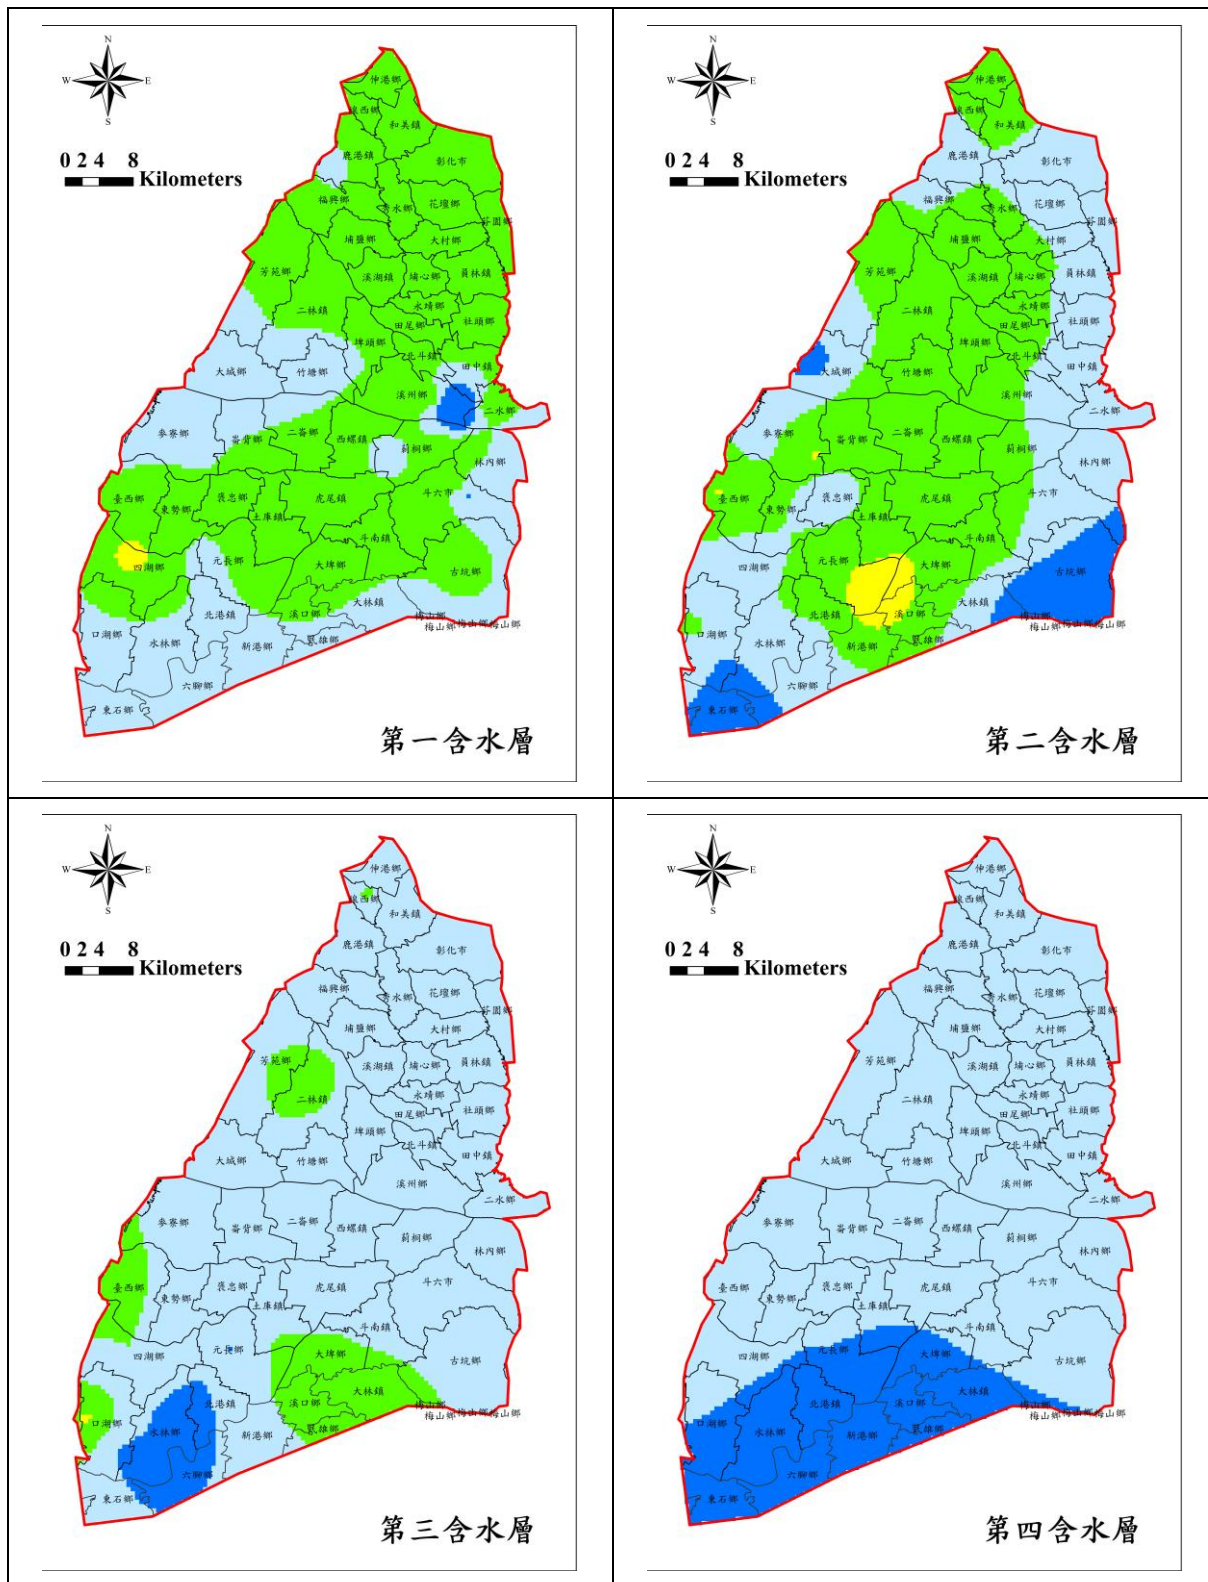
圖 4 濁水溪沖積扇地下水水位 113/9~113/10 變化量分布

(一) 113/9~113/10 期間，相較於嘉、南、屏地區的觀測井地下水水位下降比例較上個月微幅增加，本月彰、雲地區的觀測井地下水水位下降比例約 50%，均較上個月(小於 10%)顯著增加；濁水溪沖積扇部分，第一、二含水層水位自上個月的微幅上升轉為微幅下降的情勢最為顯著。

- 註：1.資料來源：臺灣水文環境通訊 113 年 10 月刊。
 2.藍色表上升超過 1 公尺(含)以上，淺藍色表上升 0~1 公尺，綠色表下降 0~1 公尺，黃色表下降 1(含)~2 公尺，橙色表下降 2~3 公尺，紅色表下降超過 3 公尺(含)以上。
 3.引用之雲林縣大埤鄉嘉興觀測井水位資料可能有代表性疑慮。

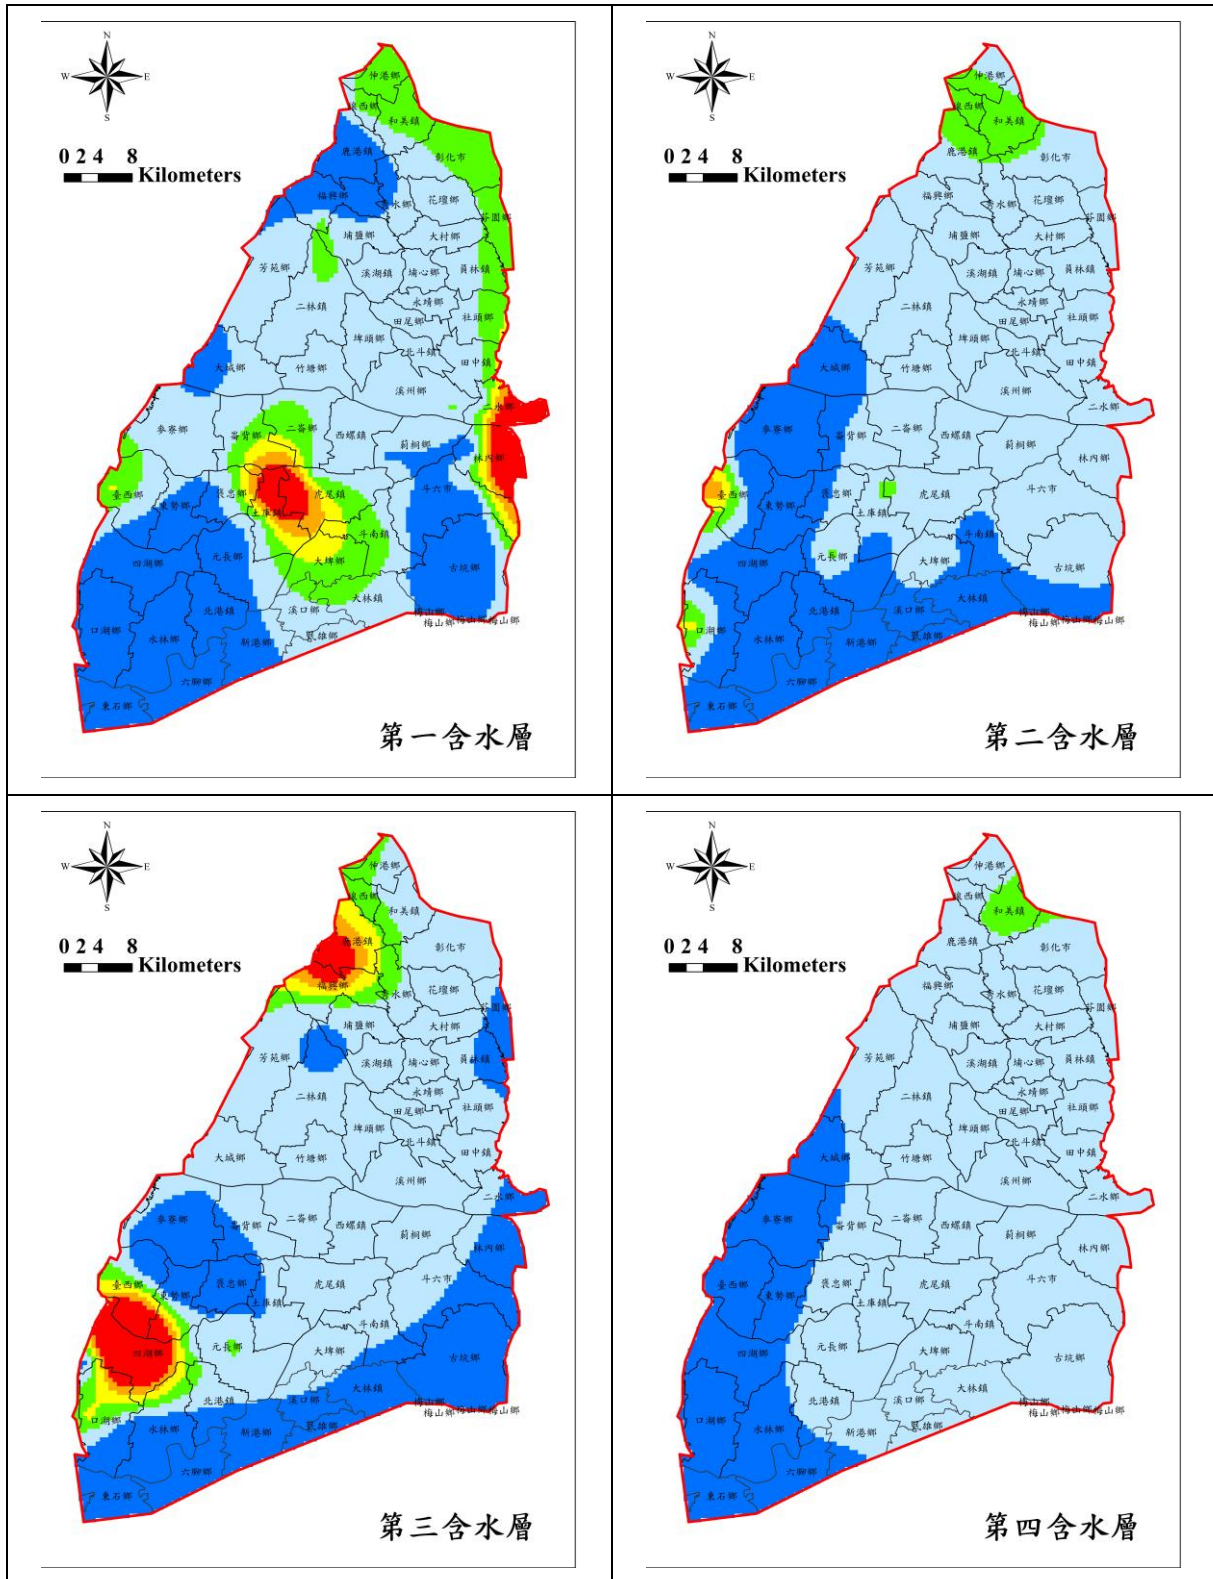
圖 5 濁水溪沖積扇地下水水位 112/10~113/10 變化量分布

(二) 112/10~113/10 期間，彰、雲、嘉、南、屏等地區的觀測井最近 1 年地下水水位下降比例均小於 20%，除臺南地區外，其他地區均較上

個月減少(約 19~33%)，以屏東地區最顯著；濁水溪沖積扇中，地層下陷地區各含水層最近 1 年的水位，本月繼上個月持續呈微幅上升情勢。

註：1.資料來源：臺灣水文環境通訊 113 年 10 月刊。

2.藍色表上升超過 1 公尺(含)以上，淺藍色表上升 0~1 公尺，綠色表下降 0~1 公尺，黃色表下降 1(含)~2 公尺，橙色表下降 2~3 公尺，紅色表下降超過 3 公尺(含)以上。

3.引用之四湖明德、土庫芳草等觀測井水位資料可能有代表性疑慮。

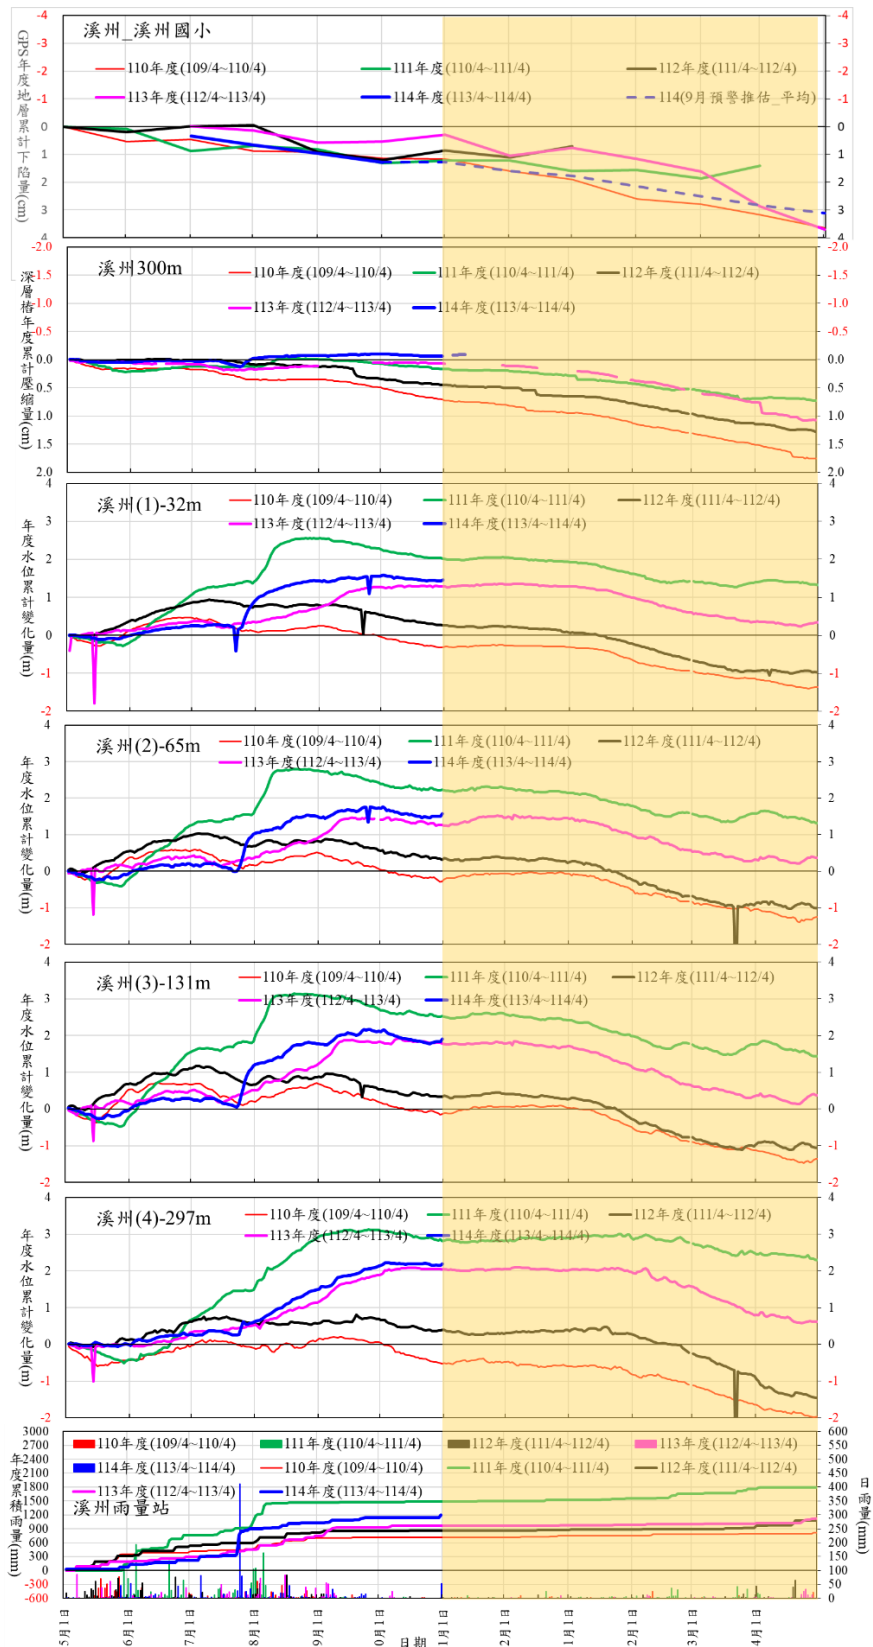
圖 6 彰化溪州地區降雨、地下水水位與地層壓縮變化情勢

以水利署溪州國小深層樁、地下水位觀測井溪州站及中央氣象署溪州雨量站觀測資料繪製 109/4~110/4、110/4~111/4、111/4~112/4、112/4~113/4 及 113/4~114/4 的歷線圖，圖中顯示：

- (一)113/9/30~113/10/31，地表下 0~300 公尺地層壓縮不顯著。上述期間降雨量為 55 毫米，各分層地下水位變化為：溪州(1)-32M 下降 0.1 公尺、溪州(2)-65M 下降 0.2 公尺、溪州(3)- 131M 下降 0.2 公尺，而溪州(4)-297M 上升 0.1 公尺，顯示 113/10 溪州地區各含水層水位微幅變化，導致該地區地層無顯著壓縮。
- (二)本(114)年度迄今(113/4/30~113/10/31)累計降雨量約為 1,194 毫米，高於去(113)年度同期(112/4/30~112/10/31)的 965 毫米，各含水層水位累計變化情勢(溪州(1)上升 1.5M、溪州(2)上升 1.6M、溪州(3)上升 1.9 M、溪州(4)上升 2.2 M)均略優於去年度同期(上升 1.3M、上升 1.3M、上升 1.8M、上升 2.0M)。
- (三)分析溪州地區近年的地層壓縮變化情勢，常發生地層壓縮現象者為 10~5 月及 8 月，本年度迄今(113/4~113/10)累計降雨、各含水層水位變化情勢均略優於去年度同期，故地表下 0~300M 間地層年度累計壓縮量(無壓縮)小於 113 年度同期(0.1 公分)，顯示溪州地區本年度地層尚無壓縮加劇情勢。
- (四)雖溪州地區本年度迄今 0~300 公尺地層尚無壓縮，且 113 年度水準檢測最大下陷量小於 3 公分，惟歷年本地區舉凡水情不佳條件下常有下陷速率大於 3 公分的情形，且以 GNSS 歷史資料量推估本年度下陷量可能接近 3 公分，故仍應持續追蹤本地區地下水位與地層壓縮變化情勢，加強與落實辦理地下水保育相關的防治工作，以避免該地區地層再發生顯著下陷。

註：1.溪州 300M 深層樁 113/4/3~4/4 壓縮量驟增 1.5 毫米，初步判斷係受花蓮地震(編號 019~032)影響
 2.GNSS 溪州站 112/1~112/6 觀測資料有缺漏，113 年度累計下陷歷線係假設 113 年 6 月年度累計下陷量與 112 年同期相同，導致可能有高估 113 年全年下陷量之情形。

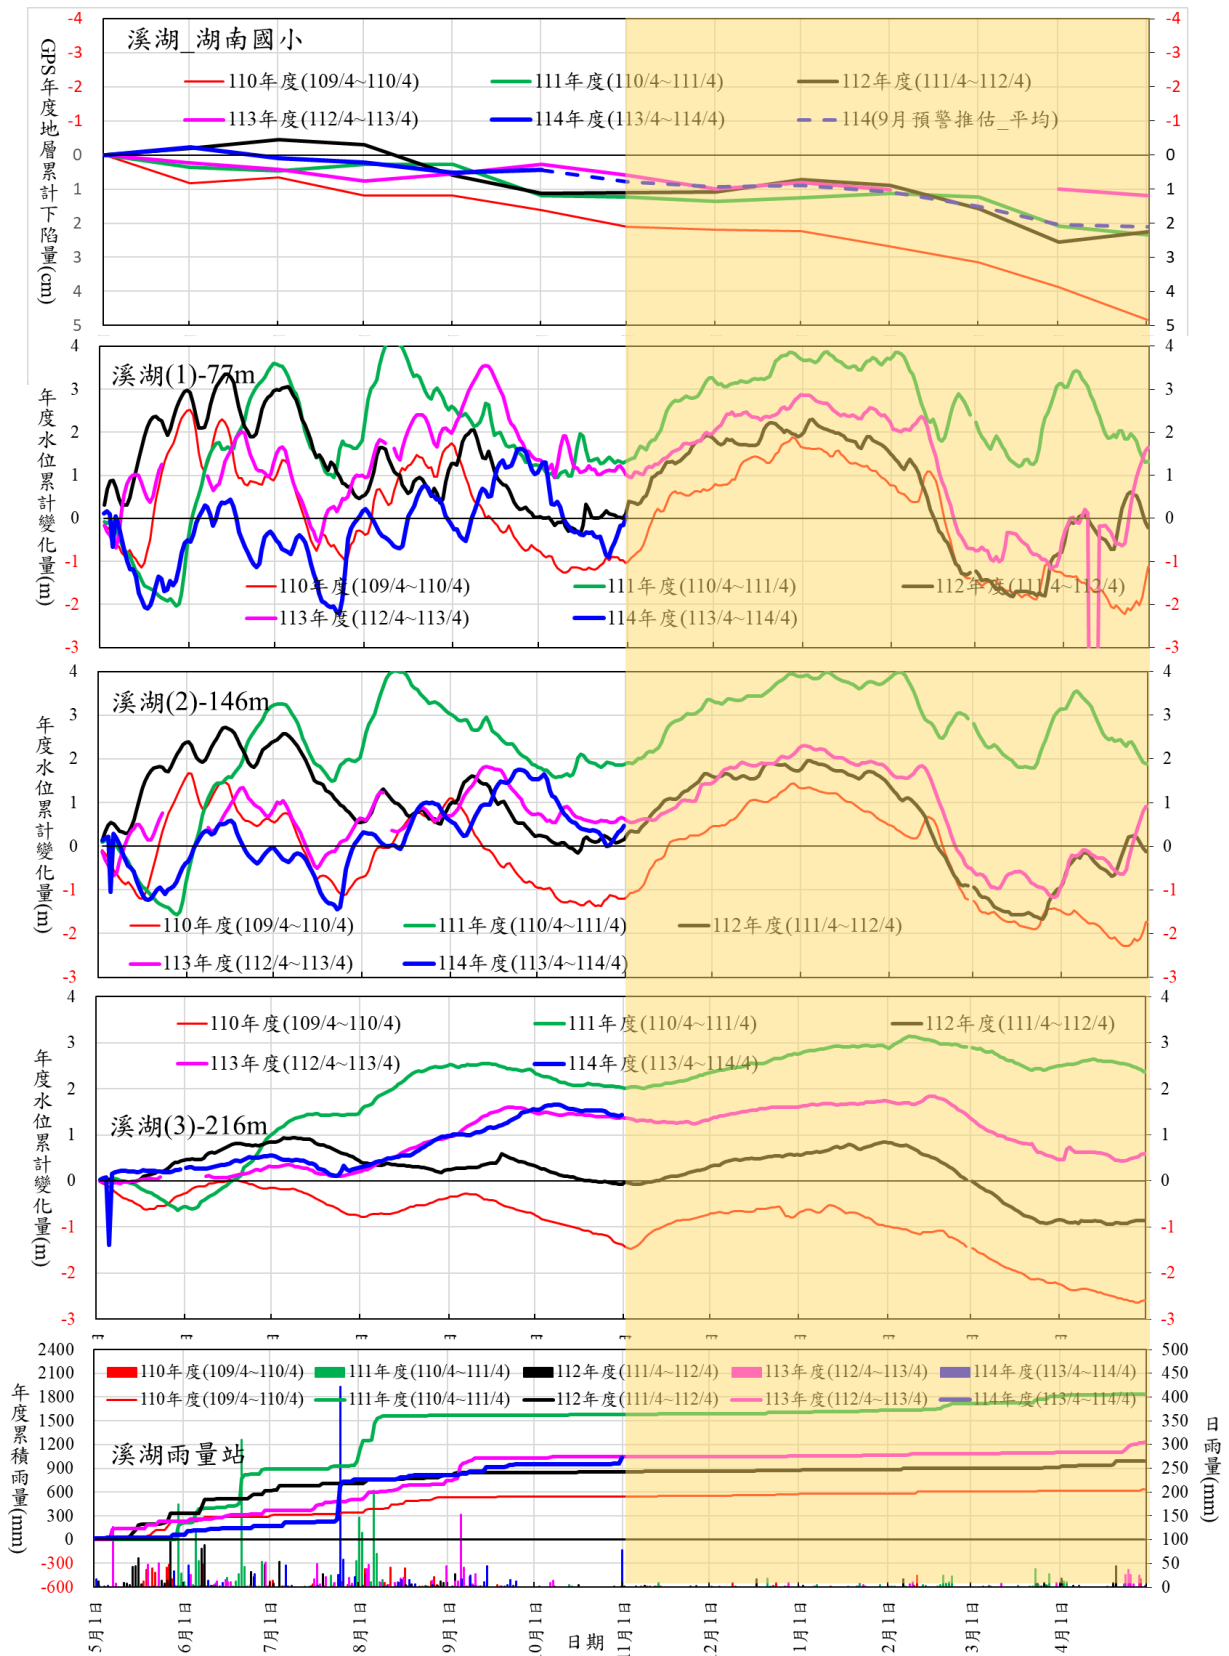
圖 7 彰化溪湖地區降雨、地下水水位與地層壓縮變化情勢

以水利署湖南國小 GNSS 站、地下水水位觀測井溪湖站及中央氣象署溪湖雨量站觀測資料繪製 109/4~110/4、110/4~111/4、111/4~112/4、112/4~113/4 及 113/4~114/4 的歷線圖，圖中顯示：

- (一)113/8~113/9，地表高程座標無下陷。該期間降雨約為 139 毫米，各分層地下水位變化為：溪湖(1)-77M 上升 1.2 公尺、溪湖(2)-146M 上升 0.9 公尺、溪湖(3)-216M 上升 0.6 公尺，顯示 113/9 溪湖地區各含水層水位上升，導致該地區無下陷。
- (二)本(114)年度迄今(113/4~113/9)累計降雨量為 953 毫米，略小於去(113)年度同期(112/4~112/9)的 1,025 毫米。淺含水層水位累計變化情勢(溪湖(1)上升 1.1M)劣於 113 年度同期(上升 1.4 M)，中深含水層水位累計變化情勢(溪湖(2) 上升 1.5M、溪湖(3)上升 1.6M)則略優於 113 年度同期(上升 0.7M、1.5M)。
- (三)分析溪湖地區近年的地層壓縮變化情勢，常發生地層壓縮現象者為 1~5 月與 7~10 月，本年度迄今(113/4~113/9)雖累計降雨量、淺含水層水位變化情勢劣於去年度同期，但中深含水層水位變化情勢優於去年度同期，導致地表高程坐標累計下陷量(0.4 公分)與去年度同期相當，顯示本年度該地區尚無地層下陷加劇的情形。
- (四)雖溪湖地區本(114)年度迄今之地層下陷情勢尚不顯著、113 年度下陷量小於 3 公分，且以歷史資料量推估新年度下陷量可能小於 3 公分，但考量本年度迄今累計降雨量、淺含水層水位變化情勢劣於去年度同期，且歷年本地區舉凡水情不佳條件下常有下陷速率大於 3 公分的情形故仍應持續追蹤本地區新年度地下水位與地層壓縮變化情勢，辦理既有地下水補注、獎勵休耕轉作及水井抽水管制等地下水復育工作，俾避免溪湖地區本年度發生有顯著地層下陷的情形。

註：112~113年 GNSS 資料來源為「113年彰化與雲林地區地層下陷監測及分析」解算結果

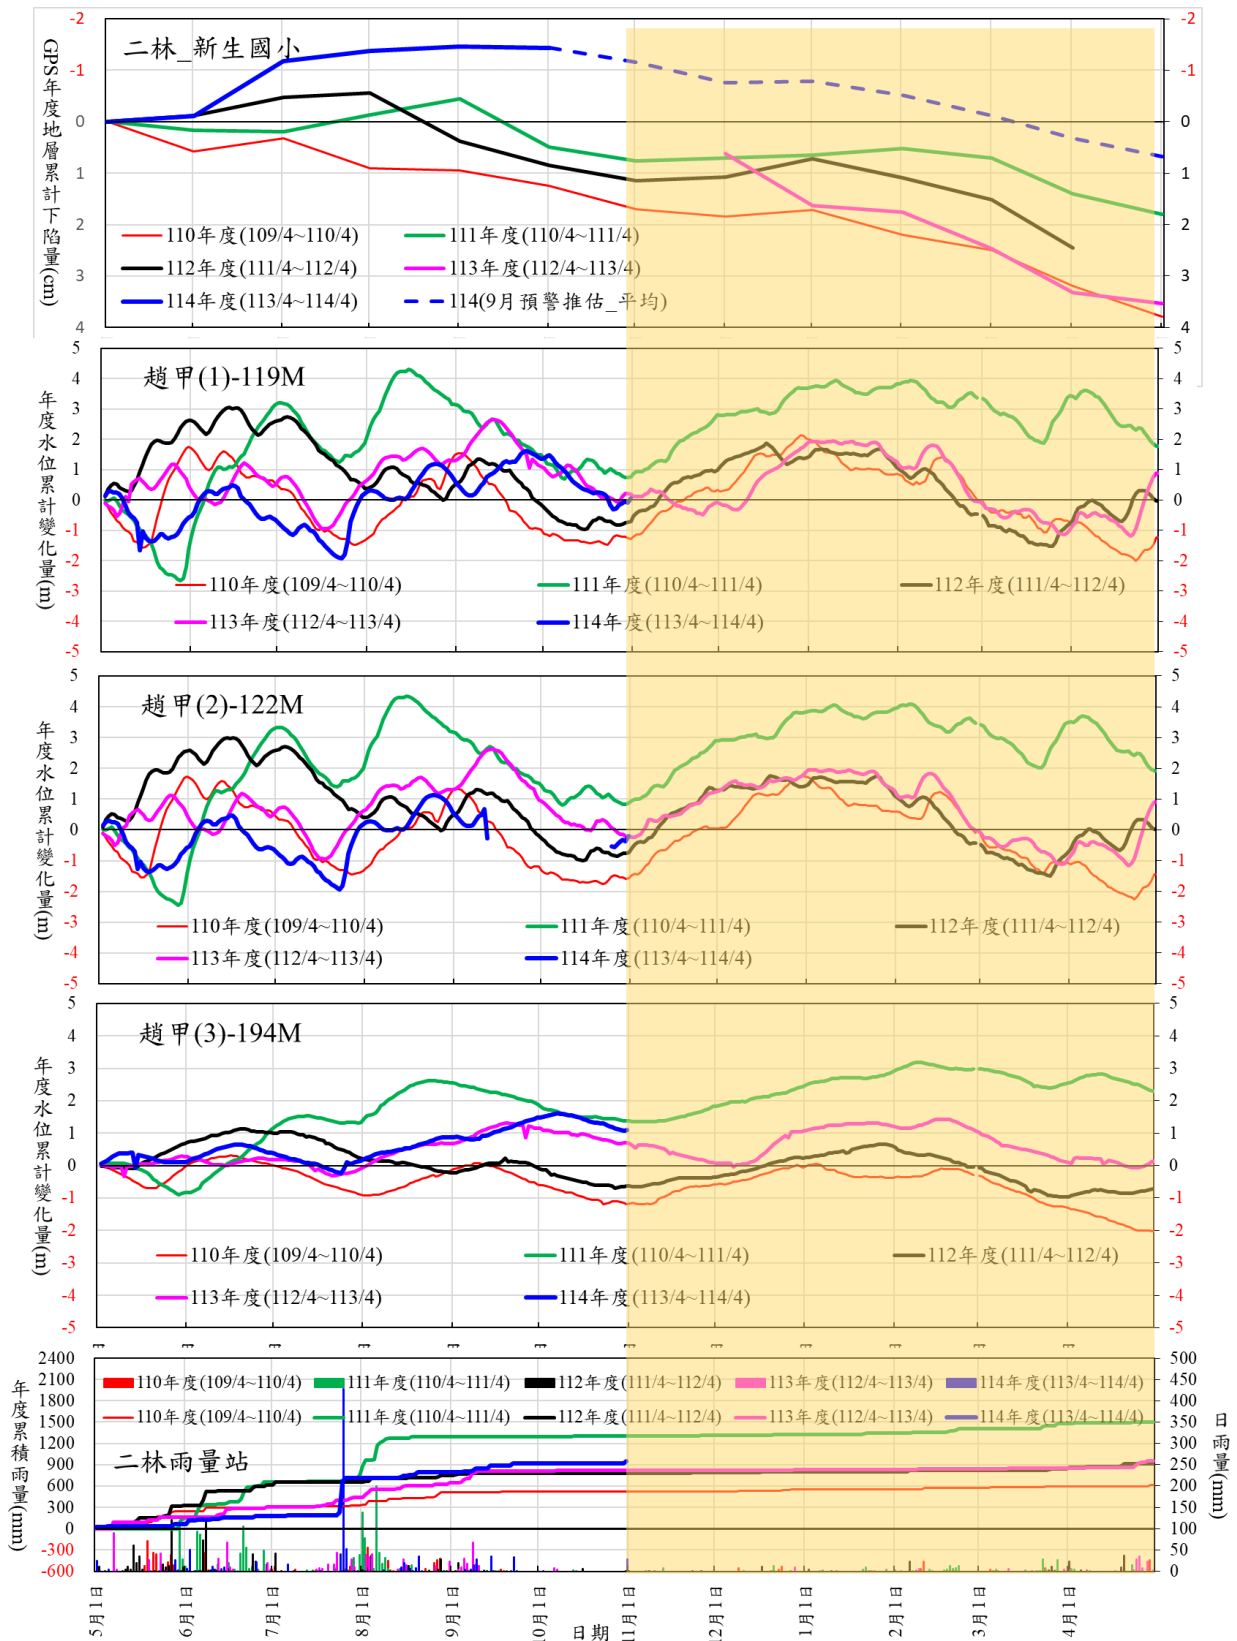
圖 8 彰化二林地區降雨、地下水水位與地層壓縮變化情勢

以水利署新生國小 GNSS 站、地下水水位觀測井趙甲站及中央氣象署二林雨量站觀測資料繪製 109/4~110/4、110/4~111/4、111/4~112/4、112/4~113/4 及 113/4~114/4 的歷線圖，圖中顯示：

- (一)113/8~113/9,地表高程座標下陷不顯著。該期間降雨約為 125 毫米，各分層地下水位變化為：趙甲(1)-119M 上升 0.7 公尺、趙甲(2)-122M 上升 1.2 公尺、趙甲(3)-194M 上升 0.6 公尺，顯示 113/9 二林地區各含水層水位上升，導致該地區地層下陷不顯著。
- (二)本(114)年度迄今(113/4~113/9)累計降雨量約為 921 毫米，大於去(113)年度同期(112/4~112/9)的 807 毫米。各含水層水位累計變化情勢(趙甲(1)上升 1.4M、趙甲(2)上升 1.9M、趙甲(3)上升 1.5M)均優於去年度同期(上升 1.1 M、0.9M、1.2M)，差異為 0.3~0.9 公尺，中含水層相對顯著。
- (三)分析二林地區近年的地層壓縮變化情勢，常發生地層壓縮現象者為 1~5 月與 10~11 月。本年度迄今(113/4~113/9)累計降雨量、各含水層水位變化情勢均優於去年度同期，導致本年度迄今之地層下陷情勢(回脹 1.4 公分)優於去年同期(微幅下陷)。
- (四)二林地區本年度迄今之地層下陷情勢尚不顯著，且以歷史資料量推估新年度下陷量可能小於 3 公分，應暫無顯著下陷之虞。但考量淺中含水層水位變化情勢劣於去年度同期，故應持續辦理既有地下水補注、獎勵休耕轉作及水井抽水管制等地下水復育工作，俾避免二林地區本年度發生有顯著地層下陷的情形。

註：1.112~113年 GNSS 資料來源為「113年彰化與雲林地區地層下陷監測及分析」解算結果
 2.113年4~7月缺乏監測資料，故假設113/8累計下陷量同112/8，計算113年度累計下陷量，導致高估113年全年下陷量。

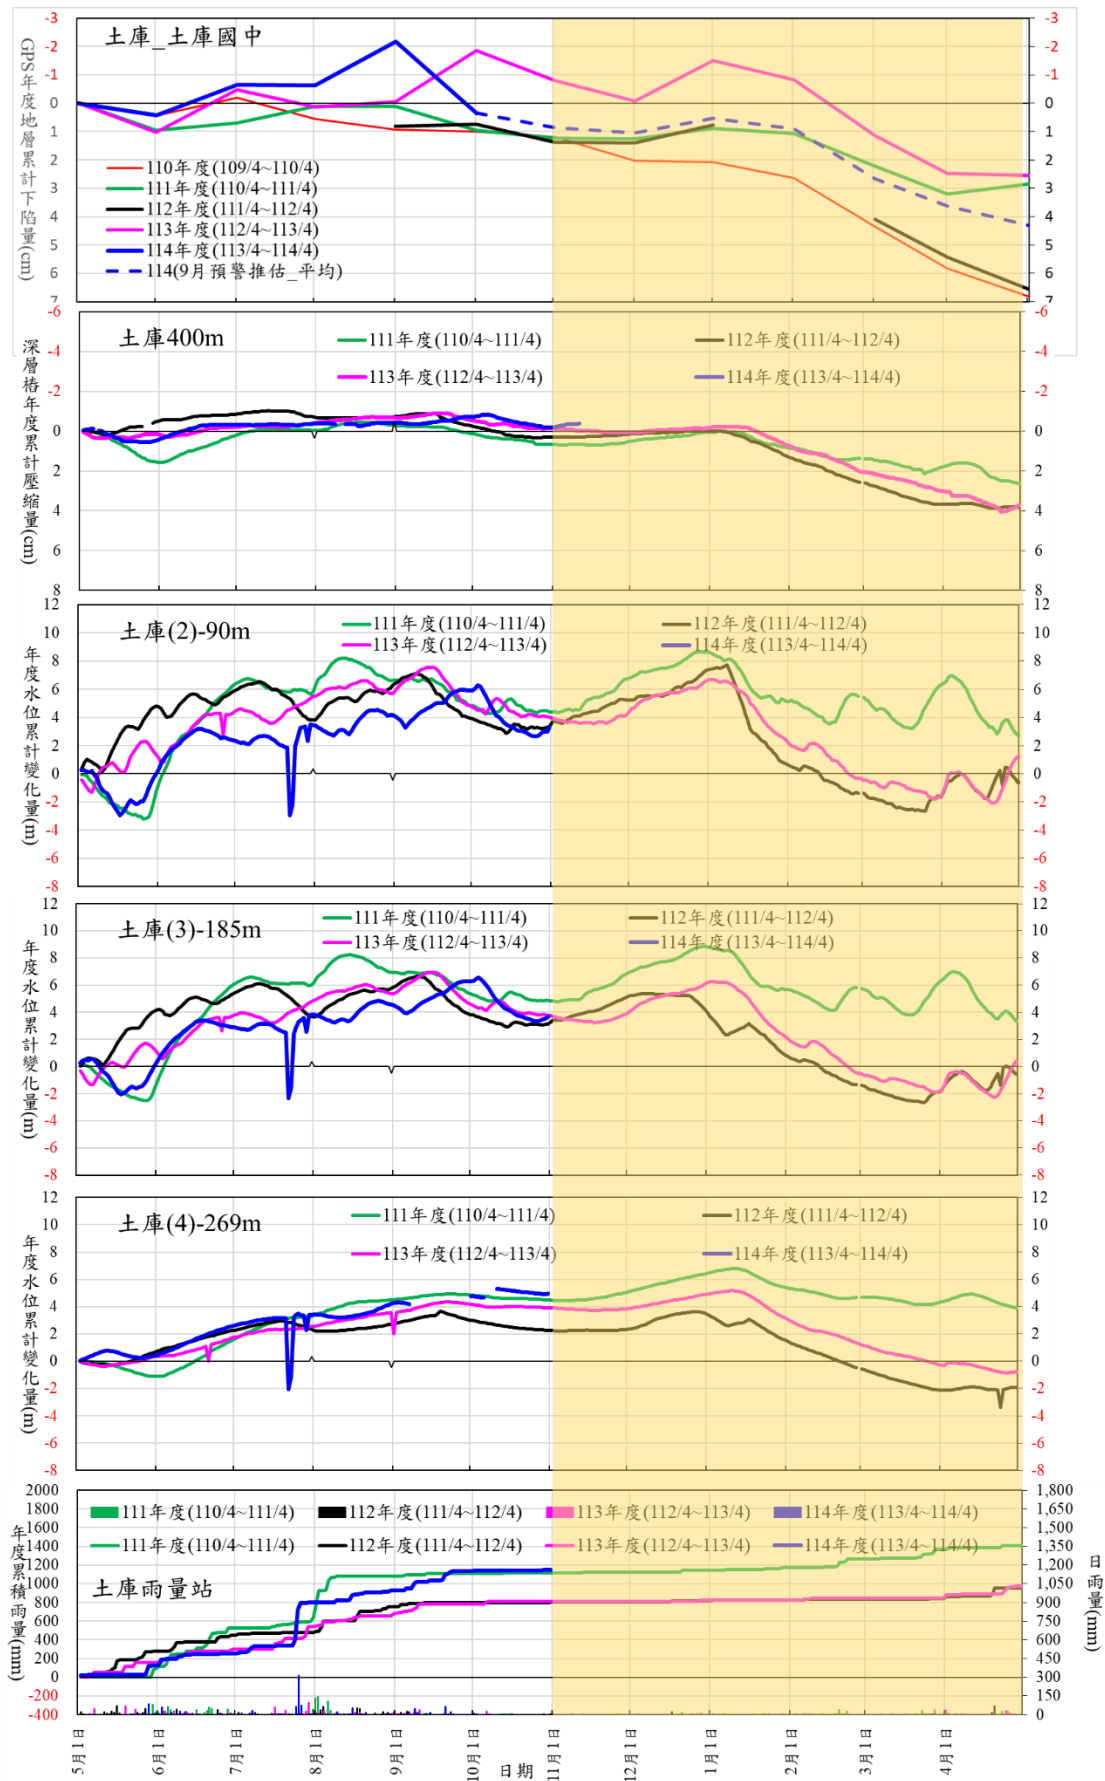
圖 9 雲林土庫地區降雨、地下水水位與地層壓縮變化情勢

以水利署土庫國中深層樁、地下水水位觀測井土庫站及中央氣象署土庫雨量站觀測資料繪製 109/4~110/4、110/4~111/4、111/4~112/4、112/4~113/4 及 113/4~114/4 的歷線圖，圖中顯示：

- (一)113/9/30~113/10/31，地表下 0~400 公尺地層壓縮 0.5 公分。上述期間降雨約為 18 毫米，各分層地下水位變化為：土庫(2)-90M 下降 2.6 公尺、土庫(3)-185M 下降 2.6 公尺、土庫(4)-269M 上升 0.1 公尺，顯示 113/10 土庫地區淺中含水層水位下降，導致該地區地層微幅壓縮。
- (二)本(114)年度迄今(113/4/30~113/10/31)累計降雨量約為 1,149 毫米，大於去(113)年度同期(112/4/30~112/10/31)的 814 毫米，淺中含水層水位累計變化情勢(土庫(2)上升 3.3M、土庫(3) 上升 3.7M)劣於去年度同期(上升 4.0M、上升 3.8M)，深含水層水位累計變化情勢(土庫(4)上升 5.0M)則優於去年度同期(上升 3.9M)。
- (三)分析土庫地區近年的地層壓縮變化情勢，常發生地層壓縮現象者為 2~5 月與 10~11 月。雖本年度迄今(113/4~113/10)淺中含水層水位累計變化情勢劣於去年度同期(112/4~112/10)，但深含水層水位累計變化情勢優於去年度同期，故地表下 0~400M 間地層年度累計壓縮量尚與 113 年度同期相當(無壓縮)。
- (四)雖土庫地區本年度迄今 0~400 公尺地層尚無壓縮，但考量該地區近 4 年水準檢測下陷量均大於 5 公分，且以 GNSS 歷史資料推估本年度下陷量可能大於 4 公分，故仍應持續加強辦理該地區諸如補注地下水、獎勵休耕轉作及水井抽水管制等地下水復育工作，俾以減緩新年度土庫及其下游元長地區的地層下陷情勢。

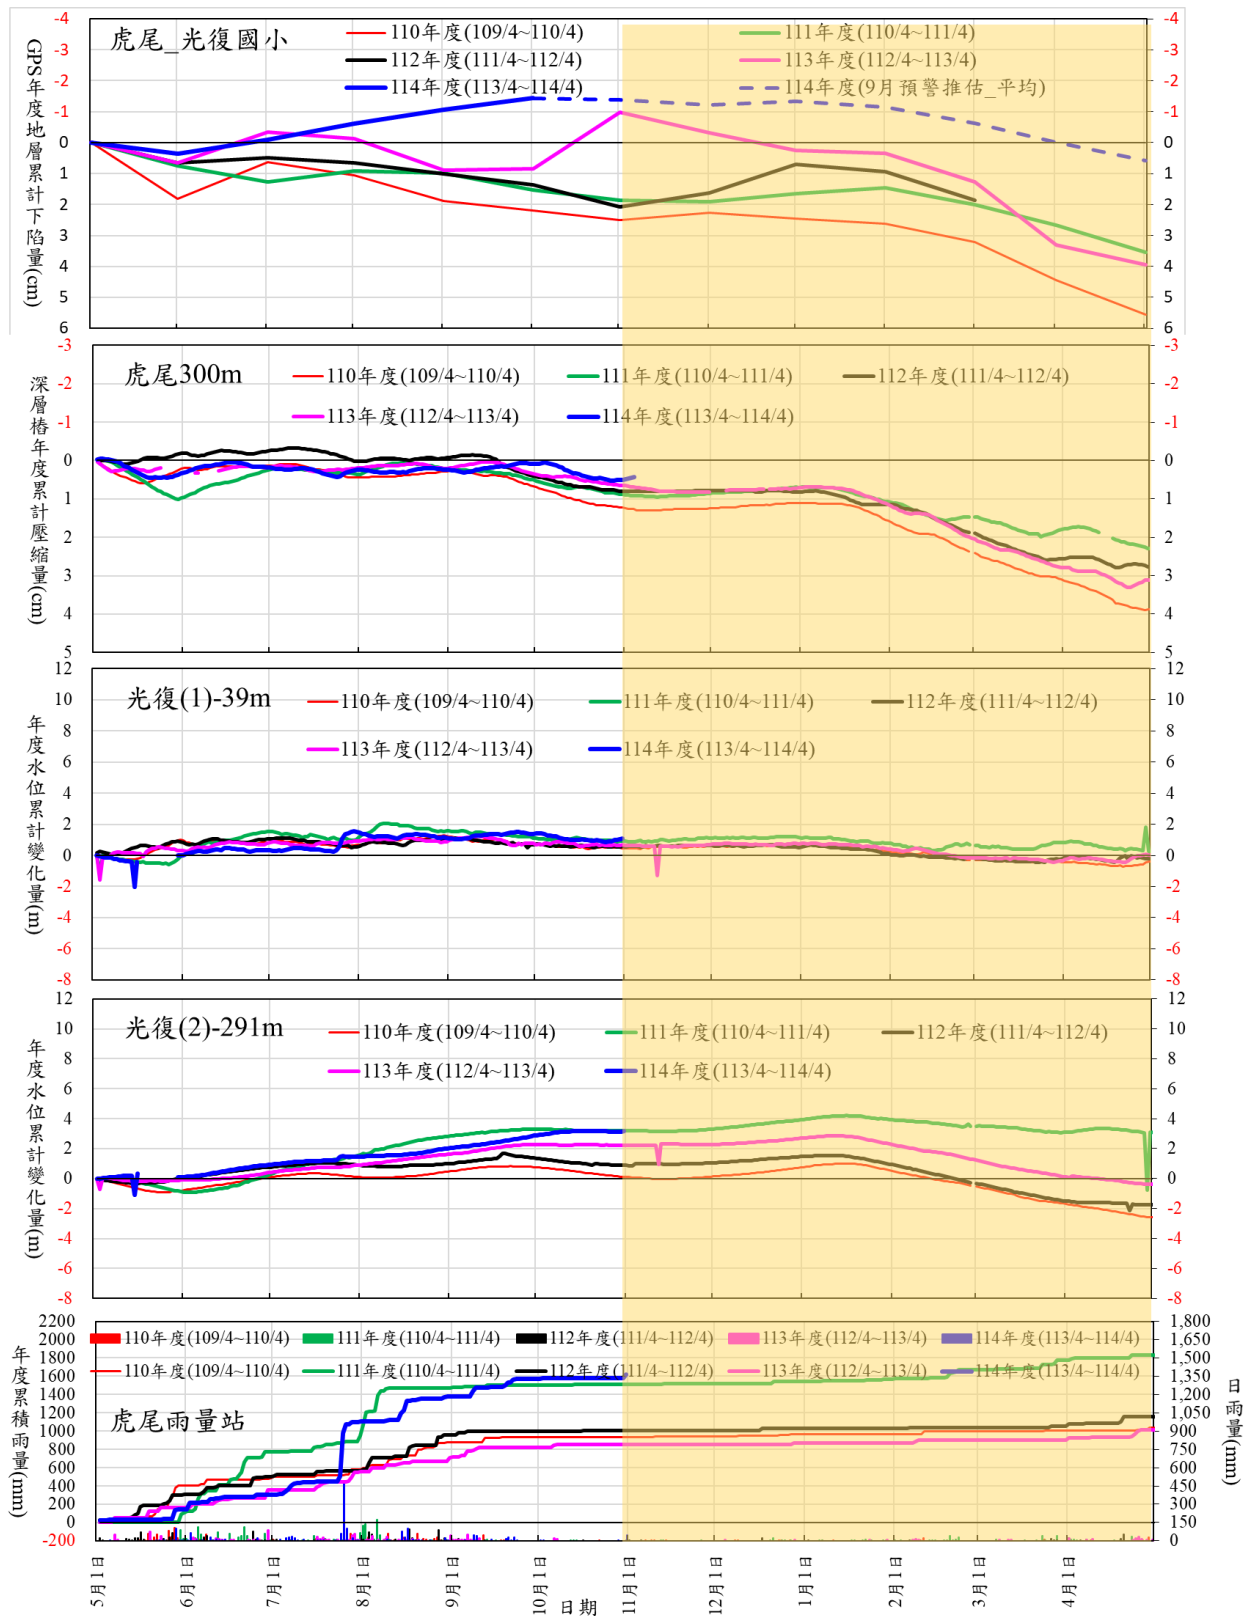
圖 10 雲林虎尾地區降雨、地下水水位與地層壓縮變化情勢

以中科虎尾深層樁、地下水水位觀測井光復站及中央氣象署虎尾雨量站觀測資料繪製 109/4~110/4、110/4~111/4、111/4~112/4、112/4~113/4 及 113/4~114/4 的歷線圖，圖中顯示：

- (一)113/9/30~113/10/31，地表下 0~300 公尺地層壓縮 0.3 公分。上述期間降雨約為 50 毫米，各分層地下水位變化為：光復(1)-39M 下降 0.3 公尺及光復(2)-291M 上升 0.3 公尺，顯示 113/10 虎尾地區淺含水層水位下降，導致該地區地層微幅壓縮。
- (二)本(114)年度迄今(113/4/30~113/10/31)累計降雨量為 1,622 毫米，大於去(113)年度同期(112/4/30~112/10/31)的 855 毫米，各含水層水位累計變化情勢(光復(1)上升 1.1M、光復(2)上升 3.2M)均略優於去年度同期(上升 0.7M、2.2M)。
- (三)分析虎尾地區近年的地層壓縮變化情勢，常發生地層壓縮現象者為 1~5 月與 10~11 月。本年度迄今(113/4~113/10)累計降雨量及各含水層水位累計變化情勢均優於去年度同期(112/4~112/10)，故地表下 0~300M 間地層年度累計壓縮量(0.5 公分)略小於去年度同期(0.7 公分)。
- (四)雖虎尾地區本(114)年度迄今 0~300 公尺地層壓縮尚不顯著，且以 GNSS 歷史資料推估新年度下陷量可能小於 3 公分，但考量近 4 年水準檢測下陷量均大於 5 公分，故應持續加強辦理諸如工業節水、補注地下水、獎勵休耕轉作及水井抽水管制等地下水復育工作，俾以減緩新年度虎尾、土庫及其下游地區的地層下陷情勢。另建議科學園區內若有新開發案件，應加強管控荷重及工程點井祛水以降低對地層下陷的影響。

註：GNSS 光復站 112/3~112/4 觀測資料有缺漏，113 年度累計下陷歷線係假設 113 年 5 月年度累計下陷量與 112 年同期相同，導致可能有高/低估 113 年全年下陷量之情形。

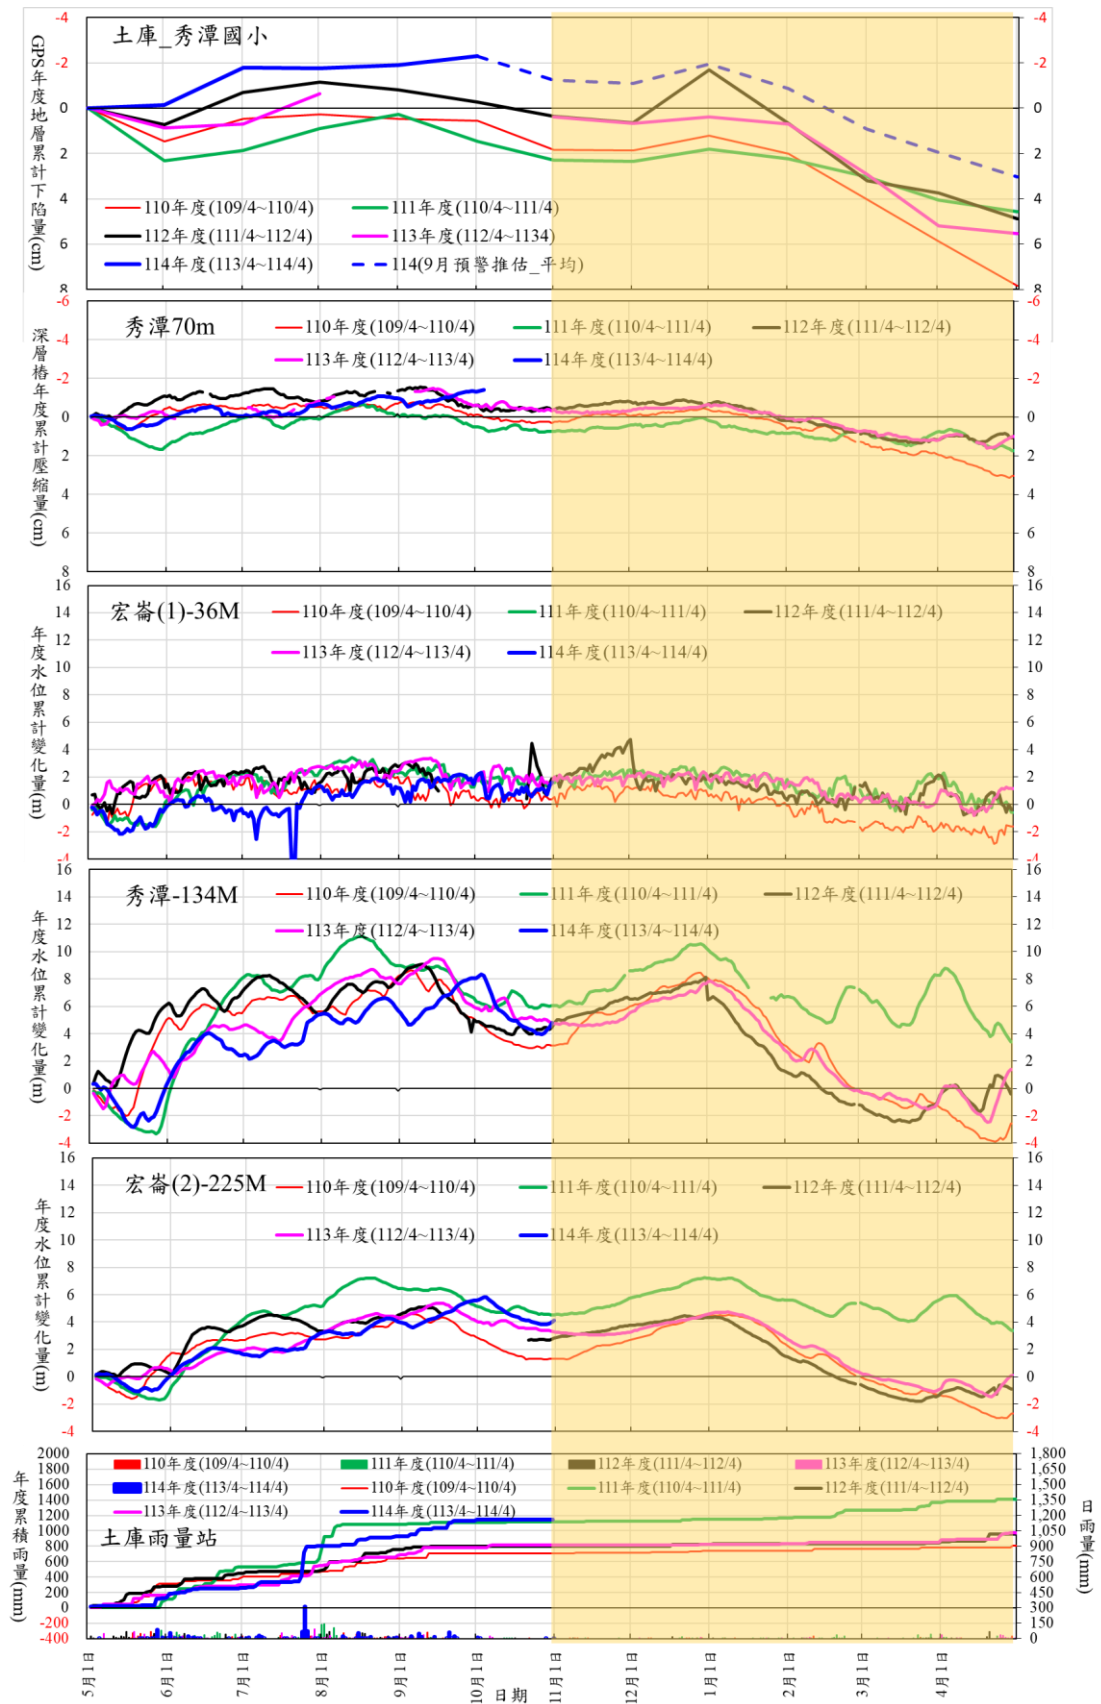
圖 11 雲林土庫秀潭地區降雨、地下水水位與地層壓縮變化情勢

以水利署秀潭深層樁、地下水水位觀測井秀潭站(併納宏崙站)及中央氣象署土庫雨量站觀測資料繪製 109/4~110/4、110/4~111/4、111/4~112/4、112/4~113/4 及 113/4~114/4 的歷線圖，圖中顯示：

- (一)113/9/30~113/10/31，降雨約為 18 毫米，各分層地下水位變化為：宏崙(1)-36M 上升 0.2 公尺、秀潭-134M 下降 3.3 公尺、宏崙(2)-225M 下降 1.5 公尺，顯示 113/10 土庫秀潭地區中深含水層水位有明顯下降。
- (二)本(114)年度迄今(113/4/30~113/10/31)累計降雨量約為 1,149 毫米，大於去(113)年度同期(112/4/30~112/10/31)的 814 毫米，各含水層水位累計變化情勢(宏崙(1)上升 1.6M、秀潭上升 4.8M、宏崙(2)上升 4.1M)則均略優於去年度同期(上升 1.5M、4.8M、3.3 M)。
- (三)分析土庫秀潭地區近年的地層壓縮變化情勢，常發生地層壓縮現象者為 2~5 月與 10~11 月。本年度迄今(113/4~113/10)累計降雨量及各含水層水位累計變化情勢均優於去年度同期(112/4~112/10)，故地表下 0~70M 間地層年度累計壓縮量與去年度同期相當(無壓縮)。
- (四)雖秀潭地區 0~70 公尺地層本年度迄今尚無壓縮，且各含水層地下水位變化情勢均優於去年度同期，但考量近 4 年水準檢測下陷量均大於 5 公分、以 GNSS 歷史資料推估新年度下陷量可能接近 3 公分，故應持續辦理該地區諸如分級抽水、補注地下水、休耕轉作及水井抽水管制等地下水復育工作，俾以減緩新年度土庫秀潭地區及其下游元長、褒忠地區的地層下陷情勢。

註：秀潭 70M 深層樁自 113/10/8 起無觀測資料。
