113 年 10 月份 地層下陷監測整合分析月報

2024.11.29

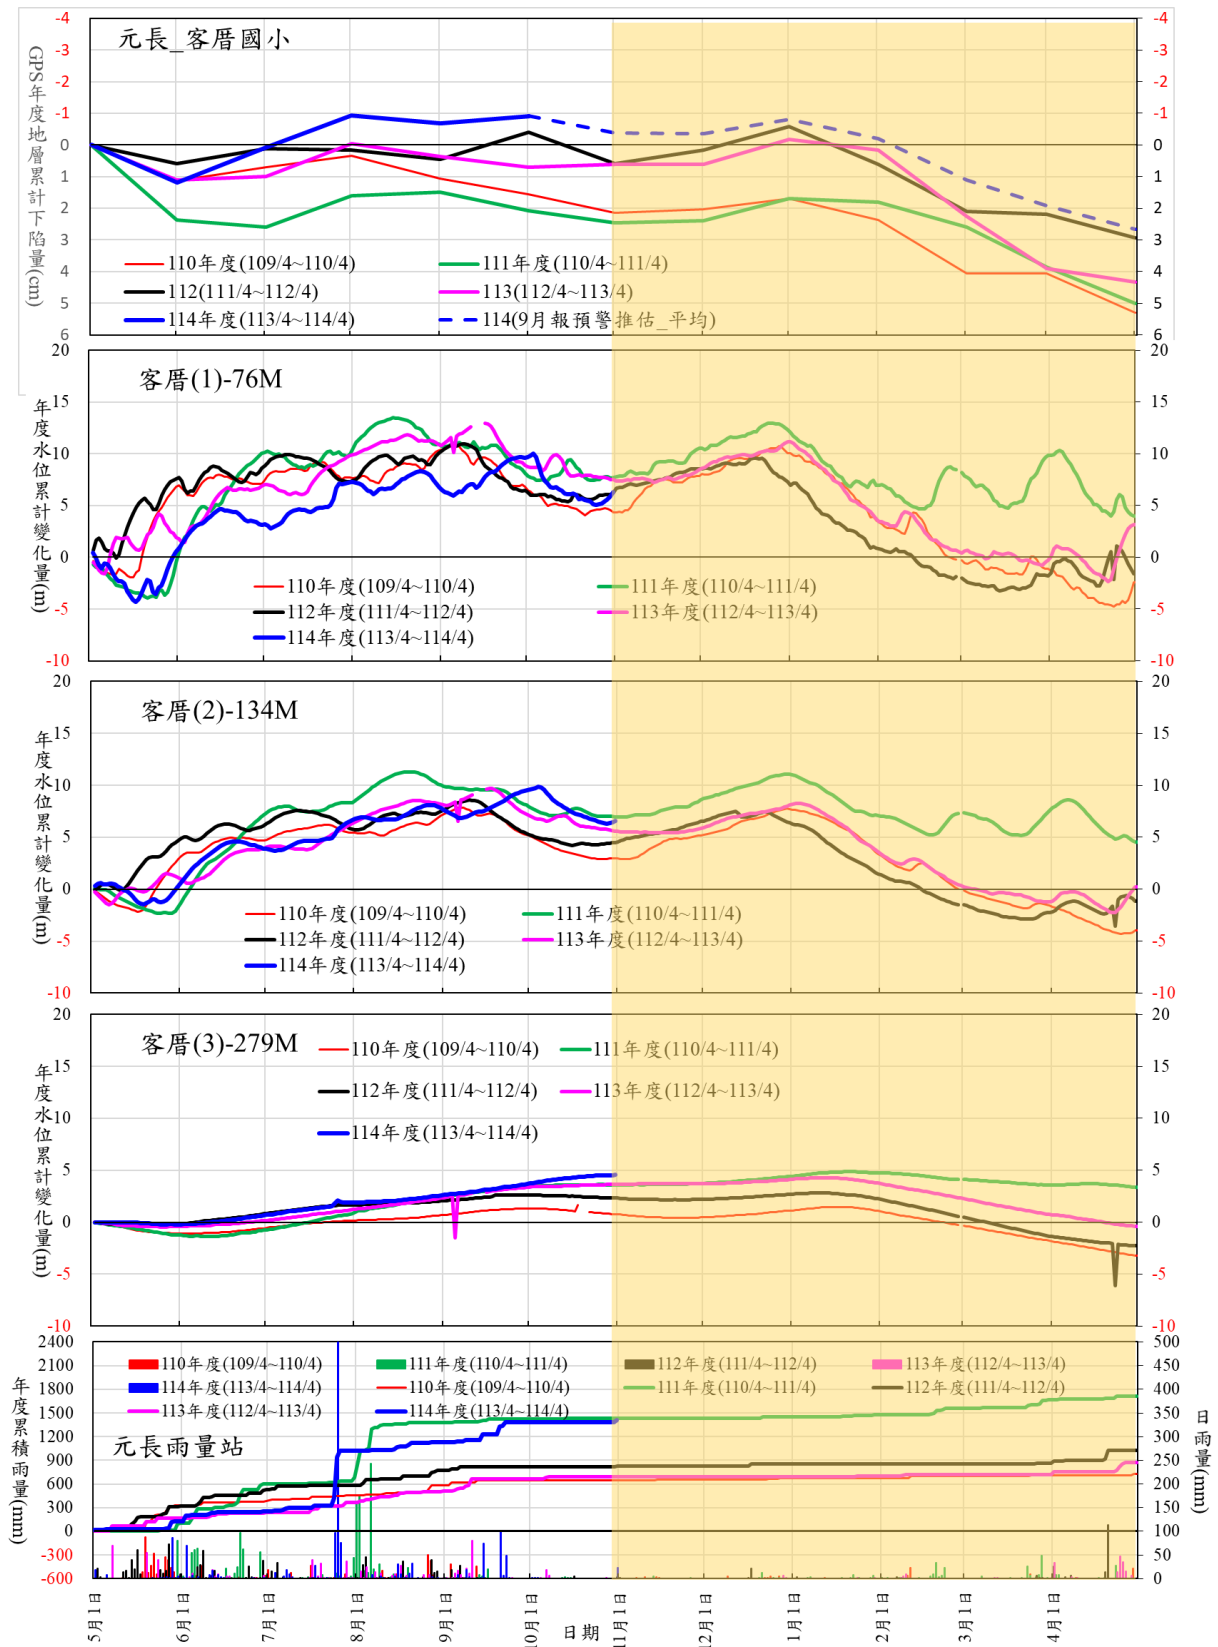
圖 12 雲林元長地區降雨、地下水水位與地層壓縮變化情勢

以水利署客厝國小 GNSS 站、地下水水位觀測井客厝站及中央氣象署元長雨量站觀測資料繪製 109/4~110/4、110/4~111/4、111/4~112/4、112/4~113/4 及 113/4~114/4 的歷線圖，圖中顯示：

- (一)113/8~113/9，地表高程坐標無下陷(鄰近元長國小、忠孝國小、山內國小亦同)。上述期間降雨為 257 毫米，各分層地下水位變化為：客厝(1)-76M 上升 2.8 公尺、客厝(2)-134M 上升 1.8 公尺、客厝(3)-279M 上升 1.1 公尺，顯示 113/9 元長地區各含水層水位上升導致地層無下陷。
- (二)本(114)年度迄今(113/4~113/9)累計降雨量為 1,384 毫米，遠大於去(113)年度同期(112/4~112/9)的 662 毫米。各含水層水位累計變化情勢(客厝(1)上升 9.6M、客厝(2)上升 9.5M、客厝(3)上升 3.7 M)均優於去年度同期(上升 8.9M、上升 7.2M、上升 3.4M)，差異為 0.3~2.3 公尺，中含水層相對顯著。
- (三)分析元長地區近年的地層壓縮變化情勢，常發生地層壓縮現象者為 2~5 月與 10~11 月。本年度迄今(113/4~113/9)累計降雨量、各含水層水位變化情勢均優於去年度同期，導致地表高程坐標累計下陷量(回脹 0.9 公分)小於去年度同期(下陷 0.7 公分)，顯示本年度該地區尚無地層下陷加劇的情形。
- (四)雖元長地區本年度迄今之地層下陷情勢尚不顯著，考量淺中含水層水位變化情勢均略劣於去年度同期，且近 4 年該地區水準檢測下陷量均大於 5 公分、以歷史資料推估新年度下陷量可能接近 3 公分，故應持續加強辦理既有地下水補注、獎勵休耕轉作及水井抽水管制等地下水復育工作，俾以減緩新年度元長及其下游四湖、北港地區的地層下陷情勢。

註：112~113年 GNSS 資料來源為「113年彰化與雲林地區地層下陷監測及分析」解算結果

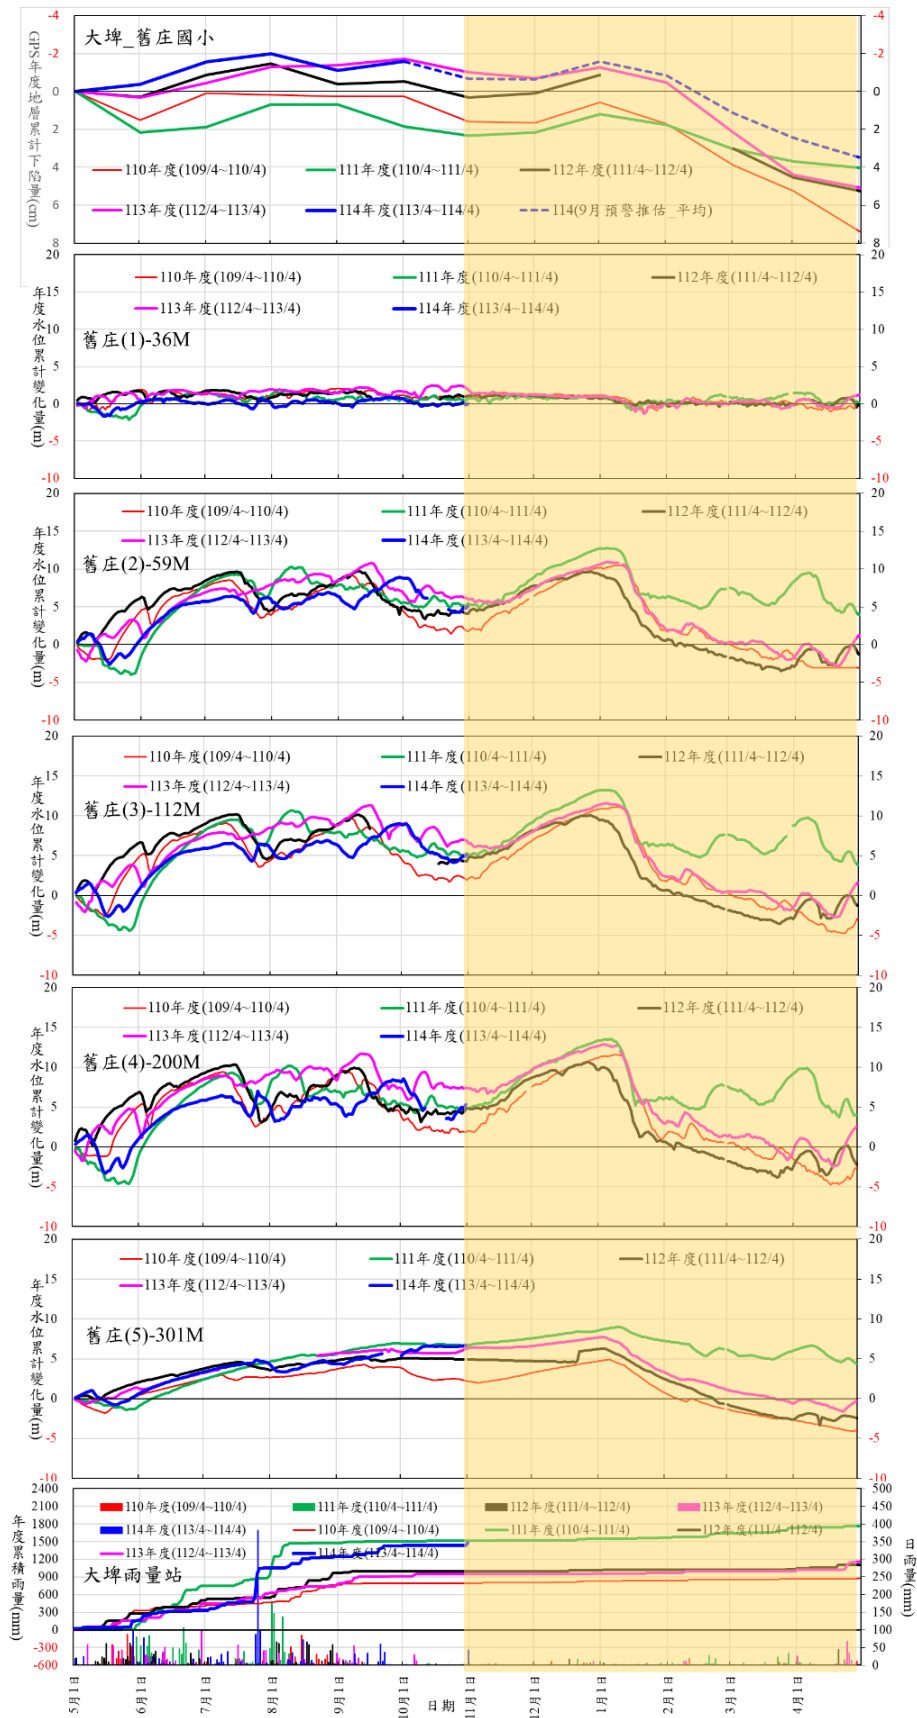
圖 13 雲林大埤地區降雨、地下水水位與地層壓縮變化情勢

以水利署舊庄國小 GNSS 站、地下水水位觀測井舊庄站及中央氣象署大埤雨量站觀測資料繪製 109/4~110/4、110/4~111/4、111/4~112/4、112/4~113/4 及 113/4~114/4 的歷線圖，圖中顯示：

- (一)113/8~113/9，地表高程坐標無下陷(鄰近仁和國小亦同)。上述期間降雨約為 190 毫米，各分層地下水位變化為：舊庄(1)-36M 上升 0.7 公尺、舊庄(2)-59M 上升 2.4 公尺、舊庄(3)-112M 上升 2.6 公尺、舊庄(4)-200M 上升 2.8 公尺、舊庄(5)-301M 上升 1.0 公尺，顯示 113/9 大埤地區各含水層地下水位上升，導致地層無下陷。
- (二)本(114)年度迄今(113/4~113/9)累計降雨量為 1,432 毫米，大於去(113)年度同期(112/4~112/9)的 908 毫米。淺深含水層水位累計變化情勢(舊庄(1)上升 0.7 M、舊庄(5)上升 5.4 M)劣於去年度同期(上升 1.7 M、5.8 M)，但中含水層水位累計變化情勢(舊庄(2)上升 8.8 M、舊庄(3)上升 9.0 M、舊庄(4)上升 8.3 M)則優於去年度同期(上升 7.0M、8.8M、7.4M)。
- (三)分析大埤地區近年的地層壓縮變化情勢，常發生地層壓縮現象者為 2~5 月與 8、10 月。本年度迄今(113/4~113/9)雖淺深含水層水位累計變化情勢均劣於去年度同期(112/4~112/9)，但累計降雨量、中含水層水位累計變化情勢優於去年同期，地表高程坐標年度累計下陷量(回脹 1.6 公分)則與去年度同期相當。
- (四)雖大埤地區本年度迄今之地層下陷情勢尚不顯著，但淺深含水層累計變化情勢劣於去年度同期、以歷史資料量推估本年度下陷量可能大於 3 公分，且近年該地區水準檢測下陷量有大於 5 公分情形，故應持續辦理既有地下水補注、獎勵休耕轉作及水井抽水管制等地下水復育工作，俾利新年度持續減緩大埤及其下游元長地區的地層下陷情勢。

註：112~113年 GNSS 資料來源為「113年彰化與雲林地區地層下陷監測及分析」解算結果

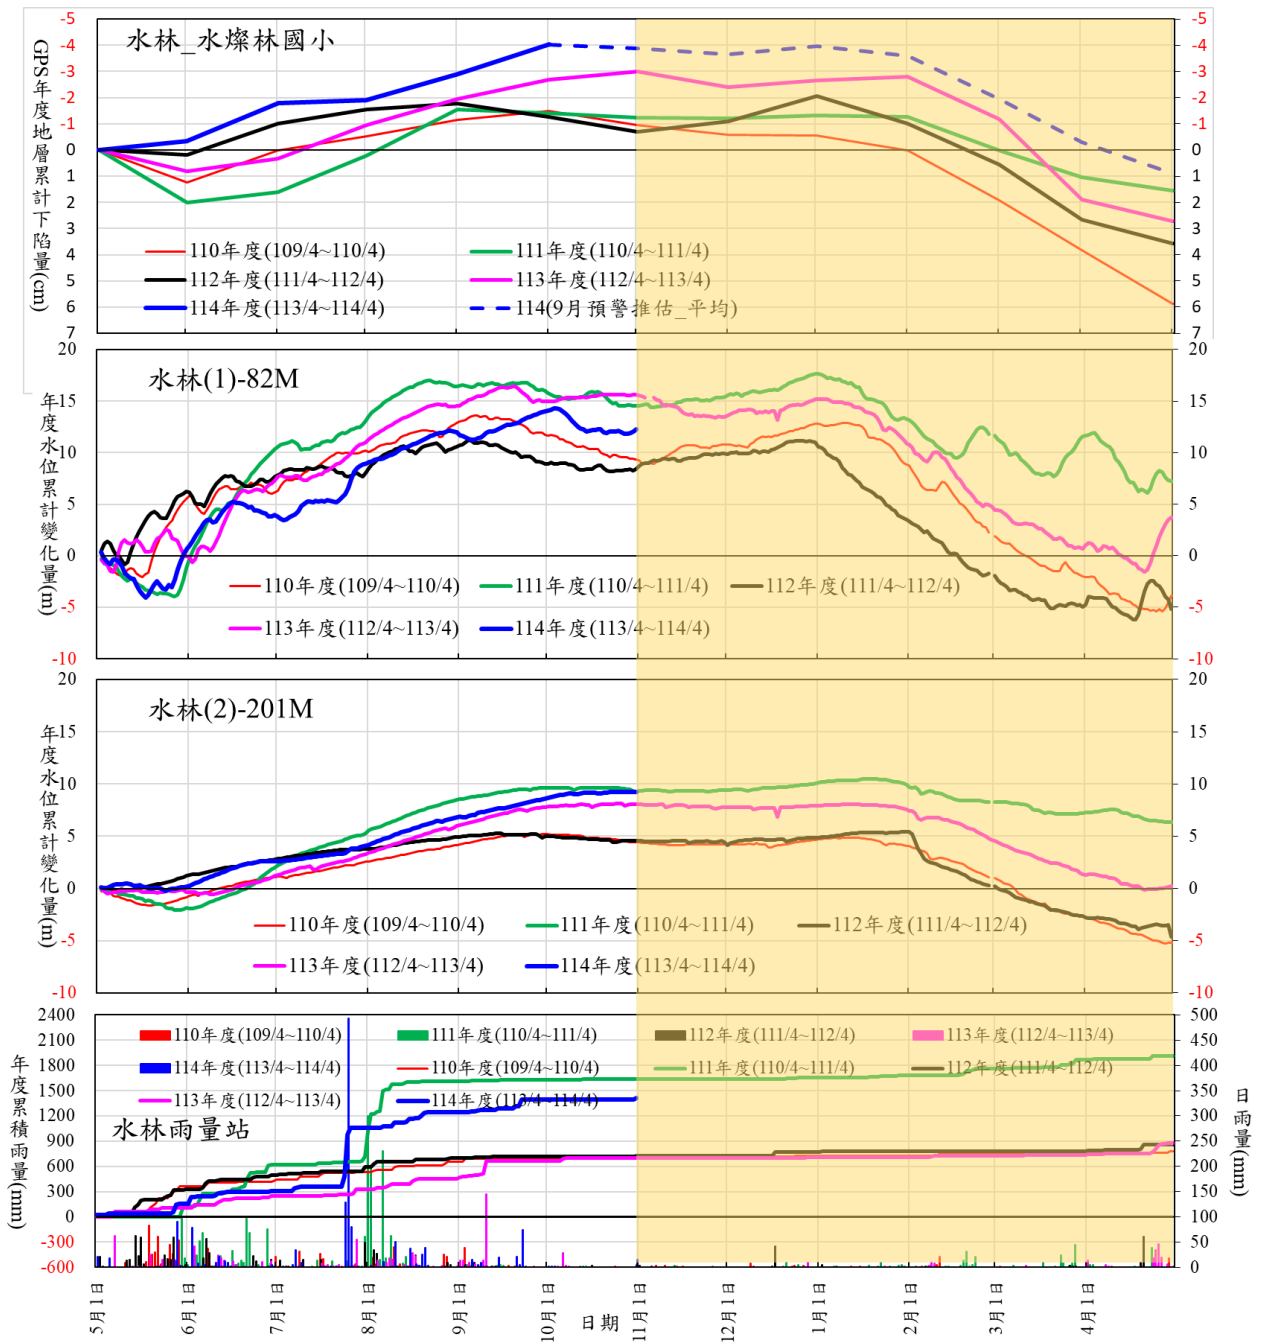
圖 14 雲林水林地地區降雨、地下水水位與地層壓縮變化情勢圖

以水利署水燦林國小 GNSS 站、地下水位觀測井水林站及中央氣象署水林雨量站觀測資料繪製 109/4~110/4、110/4~111/4、111/4~112/4、112/4~113/4 及 113/4~114/4 的歷線圖，圖中顯示：

- (一)113/8~113/9，地表高程坐標無下陷。上述期間降雨為 153 毫米，各分層地下水位變化為：水林(1)-82M 上升 2.1 公尺、水林(2)-201M 上升 1.8 公尺，顯示 113/9 水林地區各含水層水位上升導致地層無下陷。
- (二)本(114)年度迄今(113/4~113/9)累計降雨量為 1,394 毫米，明顯大於去(113)年度同期(112/4~112/9)的 662 毫米。淺含水層水位累計變化情勢(水林(1)上升 14.0 公尺)劣於去年度同期(上升 14.9 公尺)，但深含水層水位累計變化情勢(水林(2)上升 8.6 公尺)則優於去年度同期(上升 7.8 公尺)。
- (三)分析水林地區近年的地層壓縮變化情勢，常發生地層壓縮現象者為 2~5 月與 10、11 月。本年度迄今(113/4~113/9)雖淺含水層水位累計變化情勢劣於去年度同期，但累計降雨量、深含水層水位變化情勢均優於去年度同期，地表高程坐標年度累計下陷量(回脹 4.0 公分)亦優於去年度同期(回脹 2.7 公分)，顯示本年度該地區尚無地層下陷加劇的情形。
- (四)水林地區本年度迄今之地層下陷情勢尚不顯著，且以歷史資料量推估新年度下陷量可能小於 3 公分，應暫無顯著下陷之虞。但考量近年水準檢測結果仍有大於 3 公分的情形，故應持續辦理既有地下水補注、獎勵休耕轉作及水井抽水管制等地下水復育工作，俾以減緩水林地區新年度的地層下陷情勢。

註：112~113年 GNSS 資料來源為「113年彰化與雲林地區地層下陷監測及分析」解算結果

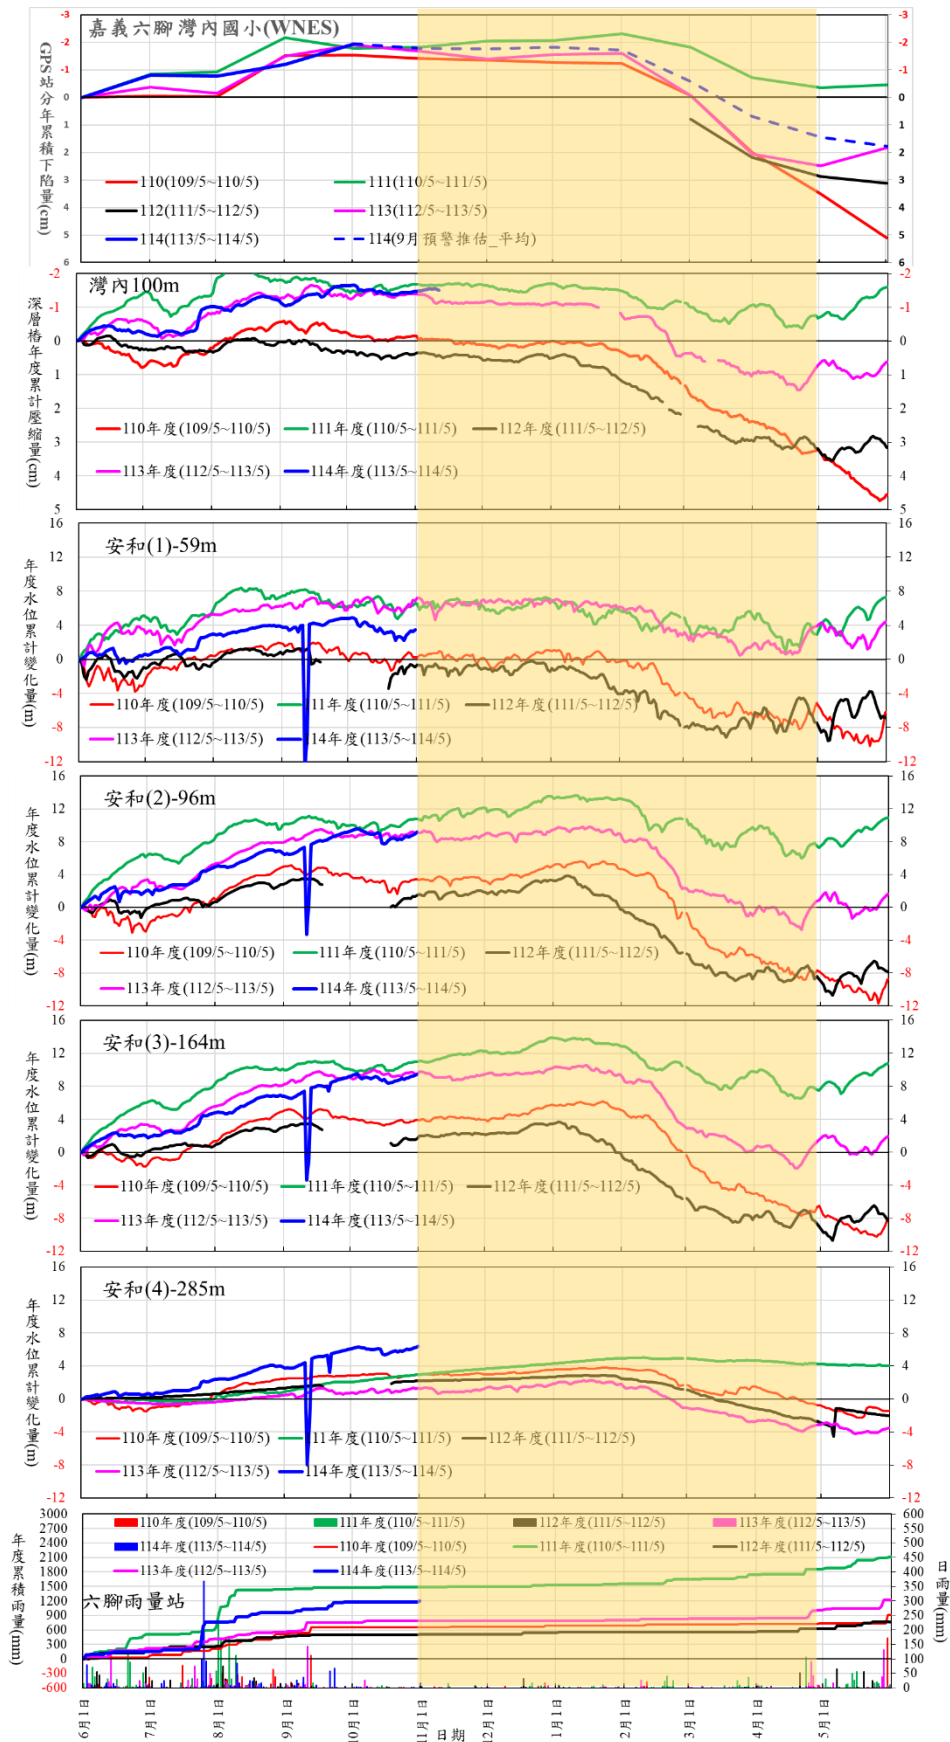
圖 15 嘉義新港地區降雨、地下水水位與地層壓縮變化情勢圖

以水利署灣內國小深層樁、地下水水位觀測井安和站及中央氣象署六腳雨量站觀測資料繪製 107/5~108/5、108/5~109/5、109/5~110/5、110/5~111/5、111/5~112/5、112/5~113/5 及 113/5~114/5 的歷線圖，圖中顯示：

- (一)113/9/30~113/10/31，地表下 0~100 公尺地層壓縮 0.2 公分。上述期間降雨量為 26 毫米，各分層地下水位變化為：安和(1)-59M 下降 1.3 公尺、安和(2)-96M 下降 0.1 公尺、安和(3)-164M 上升 0.3 公尺、安和(4)-285M 上升 0.3 公尺，顯示 113/10 新港地區淺中含水層地下水位下降，導致地表下 0~100 公尺地層微幅壓縮。
- (二)本(114)年度迄今(113/5/31~113/10/31)累計降雨量為 1,197 毫米，大於去(113)年度同期(112/5/31~112/10/31)的 782 毫米。雖淺中含水層水位累計變化情勢(安和(1)上升 3.5M、安和(2) 上升 9.1M、安和(3) 上升 9.5M)劣於 113 年度同期(上升 6.9M、9.1M、9.5M)，但深含水層水位累計變化情勢(安和(4)上升 6.4M)則均優於去年度同期(上升 1.3M)。
- (三)分析新港地區近年的地層壓縮變化情勢，常發生地層壓縮現象者為 2~5 月。本年度迄今(113/5~113/10)雖淺中含水層水位累計變化情勢劣於去年度同期，但累計降雨、深含水層地下水位變化情勢均優於去年度同期，導致地表下 0~100 公尺地層年度累計壓縮量與去年同期相當(回脹約 1.4 公分)。
- (四)雖新港地區 0~100 公尺地層本(114)年度迄今尚無壓縮，考量淺中含水層地下水位變化情勢劣於去年同期，且該區 110、112 與 113 年度水準檢測結果曾有大於 3 公分的情形，故建議應加強監控該地區地下水位與地層下陷情勢變化，持續辦理既有獎勵休耕轉作及水井抽水管制等地下水復育工作，俾以持續減緩新港地區新年度的地層下陷情勢。

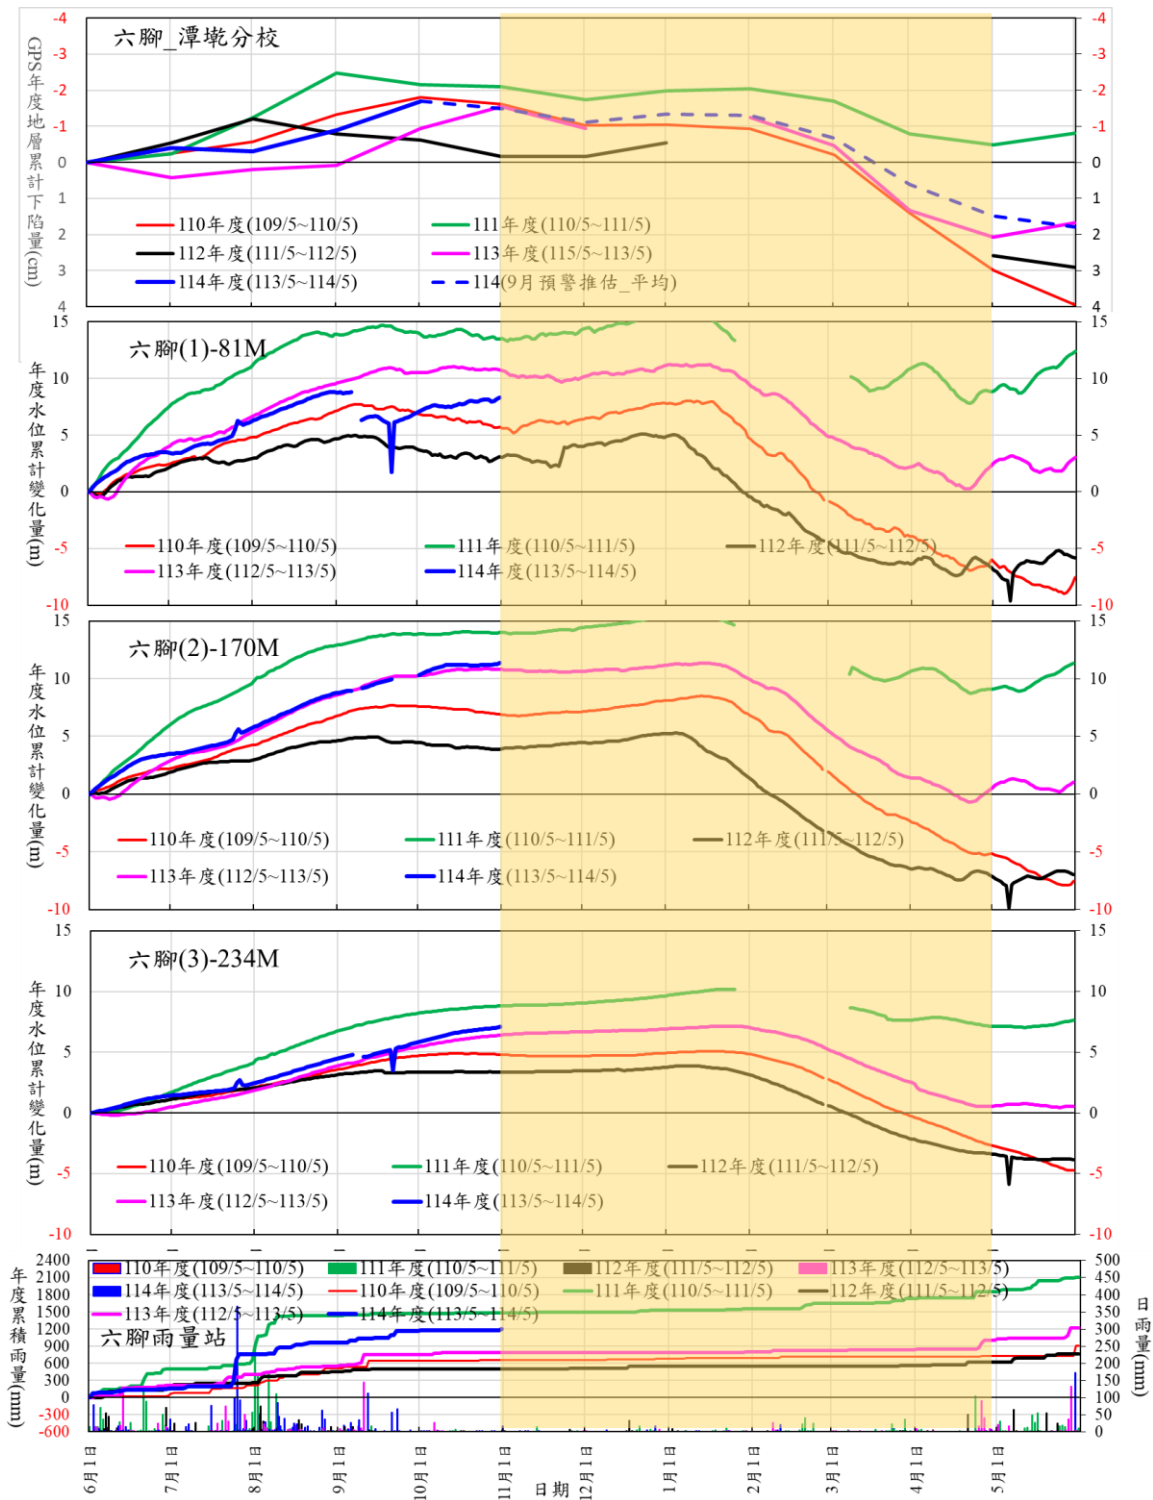
圖 16 嘉義六腳地區降雨、地下水水位與地層壓縮變化情勢圖

以水利署蒜頭國小潭墘分校 GNSS 站、地下水位觀測井六腳站及中央氣象署六腳雨量站觀測資料繪製 109/5~110/5、110/5~111/5、111/5~112/5、112/5~113/5 及 113/5~114/5 的歷線圖，圖中顯示：

- (一)113/8~113/9，地表高程坐標無下陷。上述期間降雨量約為 211 毫米，各分層地下水位變化為：六腳(1)-81M 下降 1.9 公尺、六腳(2)-170M 上升 1.6 公尺及六腳(3)-234M 上升 1.4 公尺，顯示 113/9 六腳地區中深含水層水位上升，導致地層無下陷。
- (二)本(114)年度迄今(113/5~113/9)累計降雨量為 1,171 毫米，大於去(113)年度同期(112/5~112/9)的 750 毫米。淺含水層地下水位變化情勢(六腳(1)上升 6.9M)劣於去年度同期(上升 10.5M)，中深含水層地下水位變化情勢(六腳(2) 上升 10.3M、六腳(3)上升 5.8M)則略優於去年度同期(上升 10.2M、5.4 M)。
- (三)分析六腳地區近年的地層壓縮變化情勢，常發生地層壓縮現象者為 2~5 月，本年度迄今(113/5~113/9)雖淺含水層水位變化情勢劣於去年度同期，但累計降雨量、中深含水層水位變化情勢及地表高程坐標年度累計下陷量(回脹 1.7 公分)均優於去年度同期(回脹 0.9 公分)，顯示本年度該地區尚無地層下陷加劇的情形。
- (四)雖六腳地區地層本年度迄今尚無下陷，且以歷史資料量推估新年度下陷量可能小於 3 公分，應暫無顯著下陷之虞。考量淺含水層地下水位變化情勢劣於去年同期，且該區 110 與 112 年度水準檢測結果曾有大於 3 公分的情形，故建議仍應持續監控該地區地下水位與地層下陷情勢變化。

註：112~113 年 GNSS 資料來源為「113 年度臺北、嘉義、高雄與屏東地區地層下陷監測及分析」解算結果。

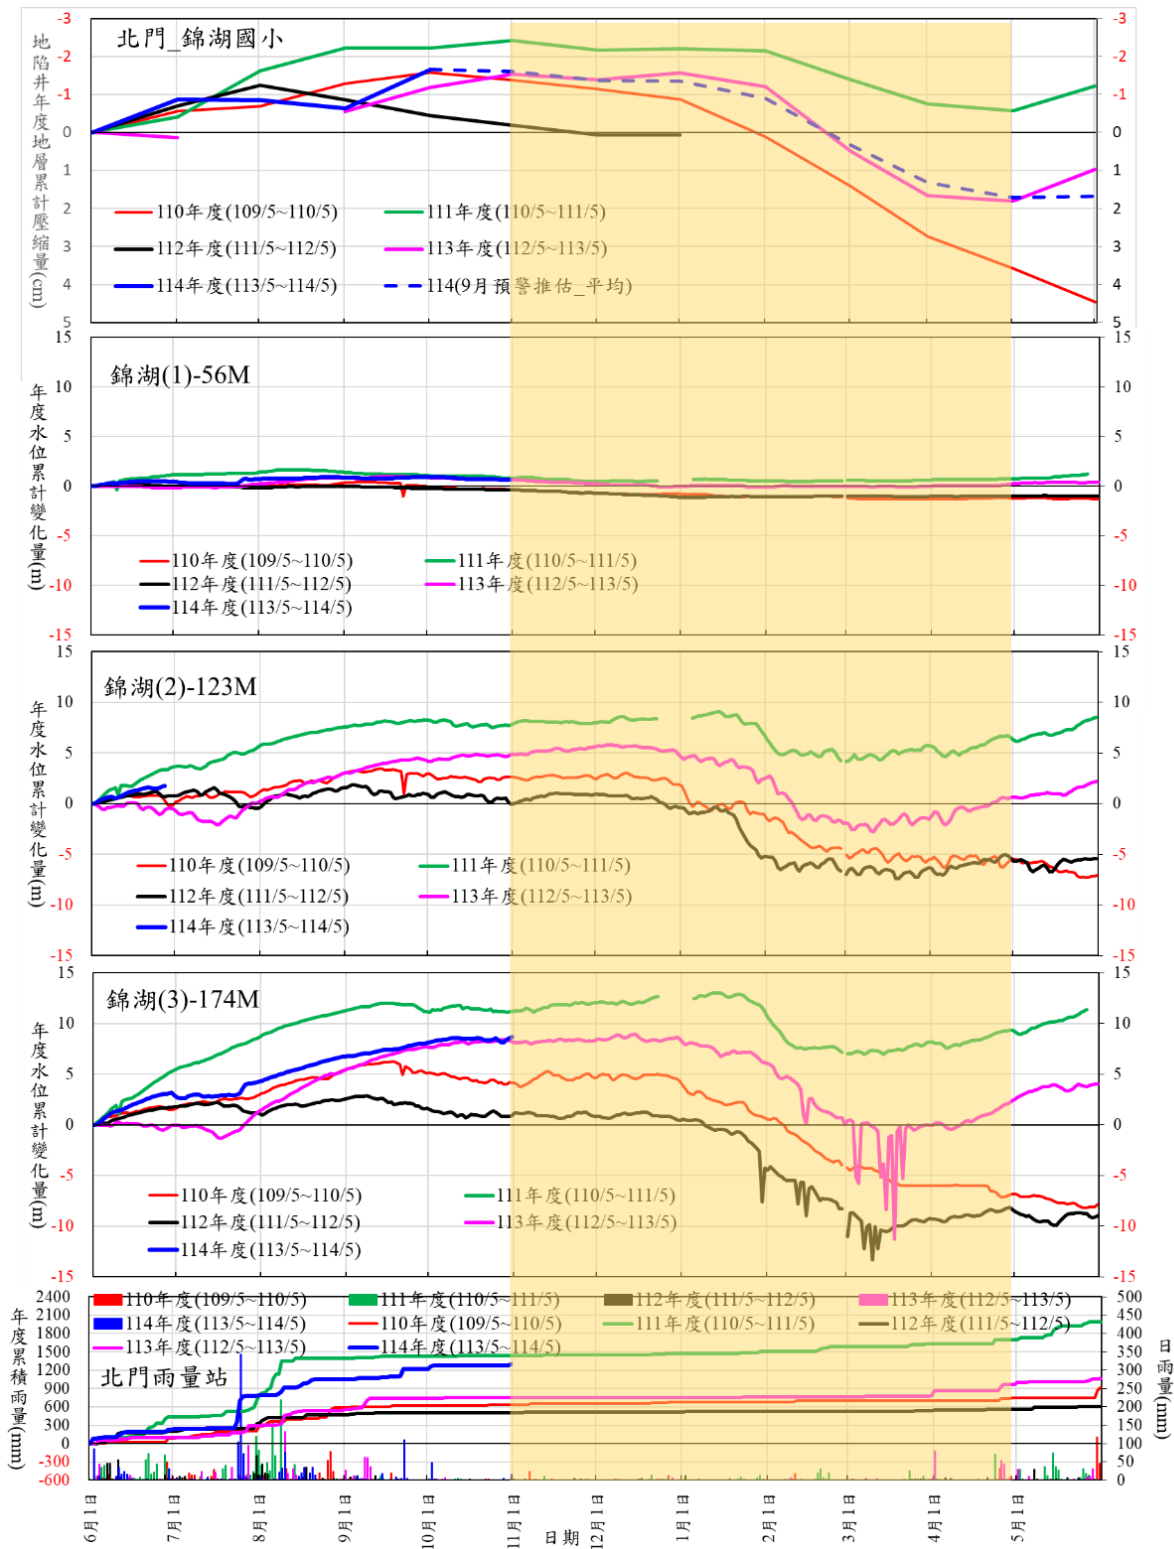
圖 17 臺南北門地區降雨、地下水水位與地層壓縮變化情勢圖

以水利署錦湖國小 GNSS 站、地下水位觀測井錦湖站及中央氣象署北門雨量站觀測資料繪製 109/5~110/5、110/5~111/5、111/5~112/5、112/5~113/5 及 113/5~114/5 歷線圖，圖中顯示：

- (一)113/8~113/9，地表高程坐標無下陷。上述期間降雨量為 167 毫米，各分層地下水位變化為：錦湖(1)-56M 上升 0.1 公尺、錦湖(2)-123M 上升 1.1 公尺及錦湖(3)-174M 上升 1.3 公尺，顯示 113/9 北門地區各含水層水位上升導致地層無下陷。
- (二)本(114)年度迄今(113/5~113/9)累計降雨量約為 1,221 毫米，明顯大於去(113)年度同期(112/5~112/9)的 742 毫米。各含水層地下水位累計變化情勢(錦湖(1)上升 0.9M、錦湖(2)上升 5.6M、錦湖(3)上升 8.1M)均優去年度同期(上升 0.9 M、4.3M、7.7 M)，差異為 0.1~1.3 公尺(中層相對顯著)。
- (三)分析北門地區近年的地層下陷變化情勢，常發生地層下陷現象者為 10~5 月，本年度迄今(113/5~113/9)累計降雨量、各含水層水位變化情勢均優於去年度同期，導致地表高程無下陷(與去年度同期相當)，顯示本年度該地區尚無地層下陷加劇的情形。
- (四)雖北門地區本年度迄今地層尚無下陷，以歷史資料量推估新年度下陷量可能小於 3 公分，顯示本年度該地區應暫無顯著地層下陷之虞。然而，該地區 110 與 112 年度水準檢測結果曾有大於 3 公分的情形，故建議應持續監控該地區地下水位與地層下陷情勢變化。

註：112~113年 GNSS 資料來源為「113 年度臺北、嘉義、高雄與屏東地區地層下陷監測及分析」解算結果。

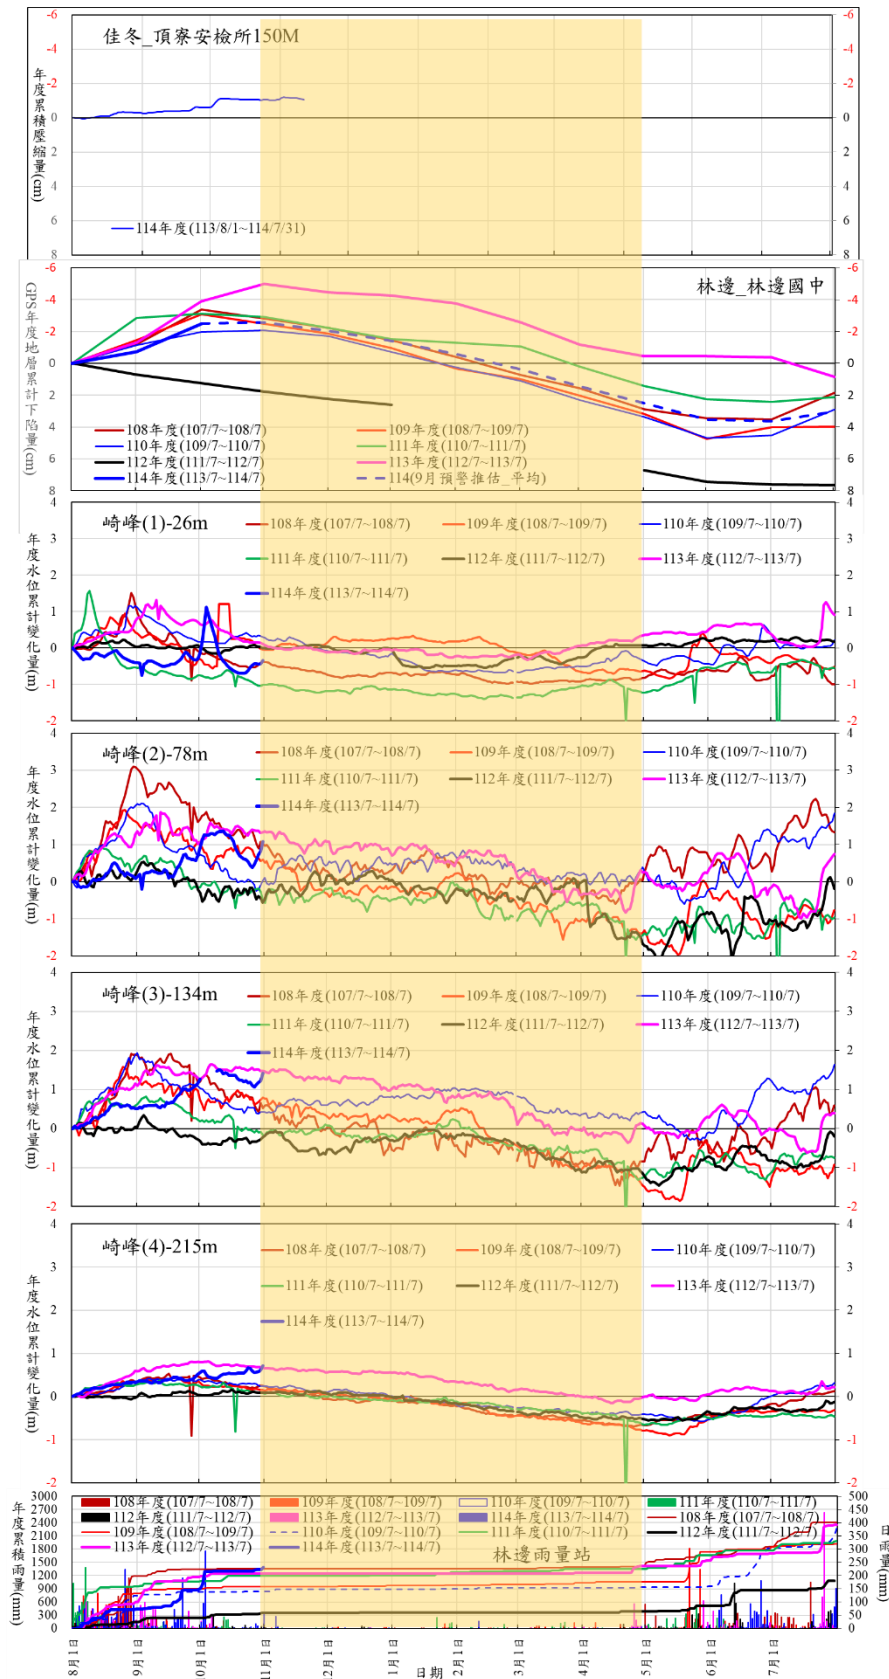
圖 18 屏東沿海地區降雨、地下水水位與地層壓縮變化情勢圖

以水利署林邊國中 GNSS 站、地下水位觀測井崎峰站及中央氣象署林邊雨量站觀測資料繪製 109/7~110/7、110/7~111/7、111/7~112/7、112/7~113/7 及 113/7~114/7 的歷線圖，圖中顯示：

- (一)113/8~113/9，地表高程坐標無下陷(鄰近的頂寮安檢所 GNSS、150M 深層樁亦同)。上述期間降雨為 437 毫米，各分層地下水位變化為：崎峰(1)-26M 上升 0.1 公尺、崎峰(2)-78M 上升 0.6 公尺、崎峰(3)-134M 上升 0.7 公尺、崎峰(4)-215M 上升 0.2 公尺，顯示 113/9 林邊地區各含水層水位上升，導致地層無下陷。
- (二)本(114)年度迄今(113/7~113/9)累計降雨量約為 881 毫米，小於去(113)年度同期(112/7~112/9)的 1,165 毫米。各含水層地下水位累計變化情勢(崎峰(1)下降 0.3M、崎峰(2)上升 0.7M、崎峰(3)上升 1.2M、崎峰(4)上升 0.5M)均劣於去年度同期(上升 0.6M、1.0M、1.3M、0.8M)，導致年度初始地層累計下陷量(回脹 2.5 公分)大於去年度同期(回脹 3.9 公分)。
- (三)分析林邊地區近年的地層壓縮變化情勢，常發生地層壓縮現象者為 11~5 月，本年度迄今(113/7~113/9)累計降雨量、各含水層水位變化情勢均劣於去年度同期、地層累計壓縮情勢劣於去年度同期，顯示本年度屏東林邊、佳冬沿海地區地層下陷有較上年度加劇之潛勢。
- (四)雖林邊地區本年度迄今地層尚無下陷，但考量本年度屏東林邊、佳冬沿海地區地層下陷有加劇潛勢(以歷史資料量推估本年度下陷量可能接近 3 公分)，且該地區 111~112 年有連續 2 年累計下陷量大於 5 公分之情形，故建議應持續密切關注該地區本年度之地下水位與地層壓縮情勢變化。

註：112~113年 GNSS 資料來源為「113年度臺北、嘉義、高雄與屏東地區地層下陷監測及分析」解算結果。
