113 年 7 月份 地層下陷監測整合分析月報

2024.08.28

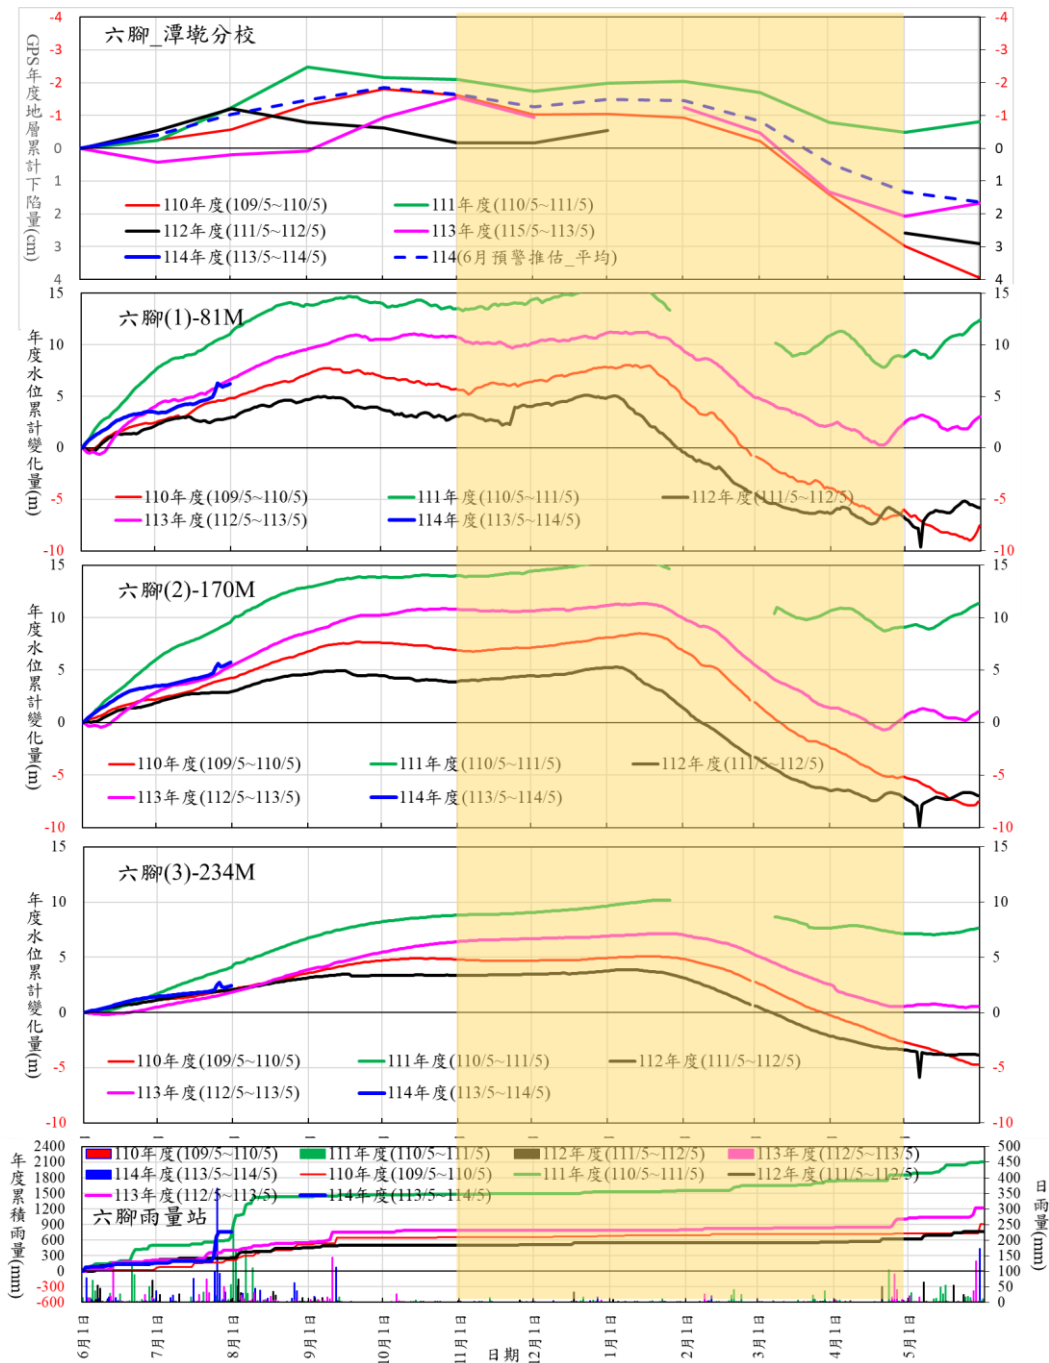
圖 16 嘉義六腳地區降雨、地下水水位與地層壓縮變化情勢圖

以水利署蒜頭國小潭墘分校 GNSS 站、地下水位觀測井六腳站及中央氣象署六腳雨量站觀測資料繪製 109/5~110/5、110/5~111/5、111/5~112/5、112/5~113/5 及 113/5~114/5 的歷線圖，圖中顯示：

- (一)113/5~113/6，地表高程坐標無下陷。上述期間降雨量約為 154 毫米，各分層地下水位變化為：六腳(1)-81M 上升 3.5 公尺、六腳(2)-170M 上升 3.5 公尺及六腳(3)-234M 上升 1.4 公尺，顯示 113/6 六腳地區各含水層水位上升，導致地層無下陷。
- (二)新(114)年度迄今(113/5~113/6)累計降雨量約為 154 毫米，低於 113 年度同期(112/5~112/6)的 211 毫米。淺含水層地下水位變化情勢(六腳(1)上升 3.5M)略劣於 113 年度同期(上升 4.0M)，中深含水層地下水位變化情勢(六腳(2) 上升 3.5M、六腳(3)上升 1.4M)則略優於於 113 年度同期(上升 2.8M、0.5 M)。
- (三)分析六腳地區近年的地層壓縮變化情勢，常發生地層壓縮現象者為 2~5 月，新年度迄今(113/5~113/6)雖累計降雨量、淺含水層水位變化情勢均略劣於去年度同期，但深含水層水位變化情勢及地表高程坐標年度累計下陷量(無下陷)均優於 113 年度同期(0.4 公分)。
- (四)新(114)年度初始，六腳地區地層尚無下陷，以歷史資料量推估新年度下陷量可能小於 3 公分，考量累計降雨及淺含水層地下水位變化情勢劣於 113 年同期，且該區 110 與 112 年度水準檢測結果曾有大於 3 公分的情形，故建議仍應持續監控該地區地下水位與地層下陷情勢變化。

註：112~113 年 GNSS 資料來源為「113 年度臺北、嘉義、高雄與屏東地區地層下陷監測及分析」解算結果
