113 年 8 月份 地層下陷監測整合分析月報

2024.09.27

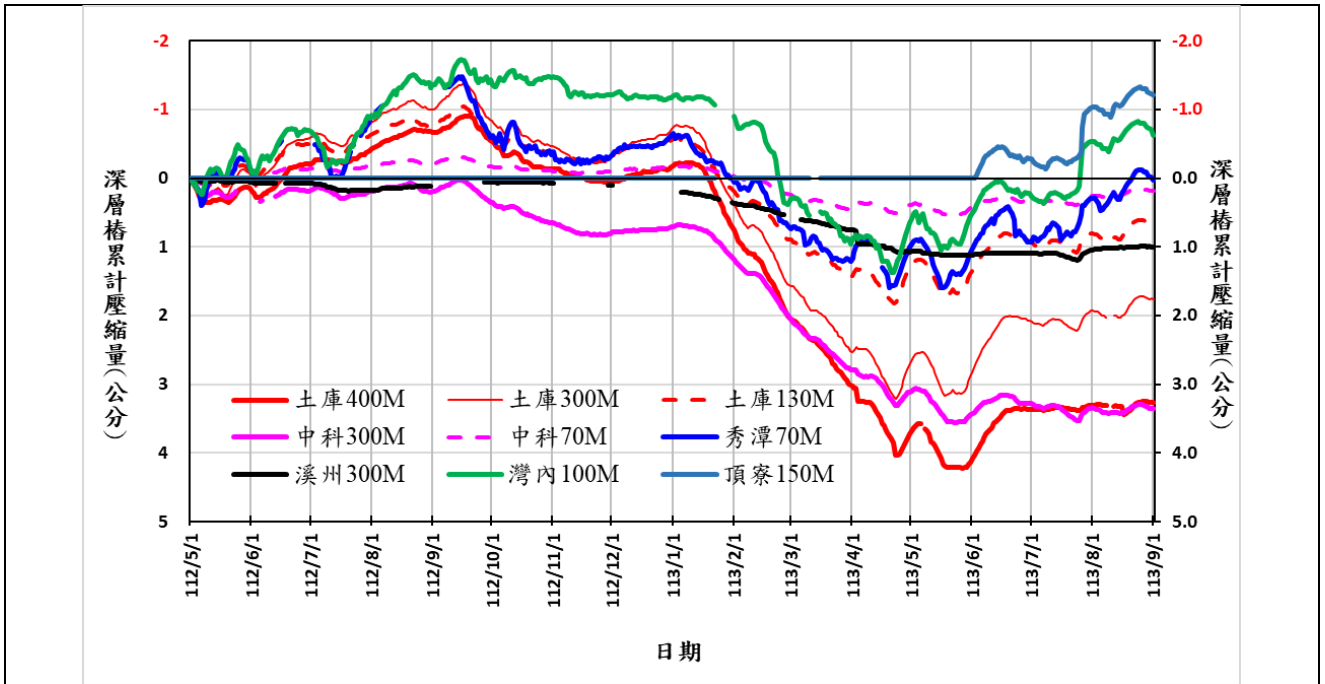
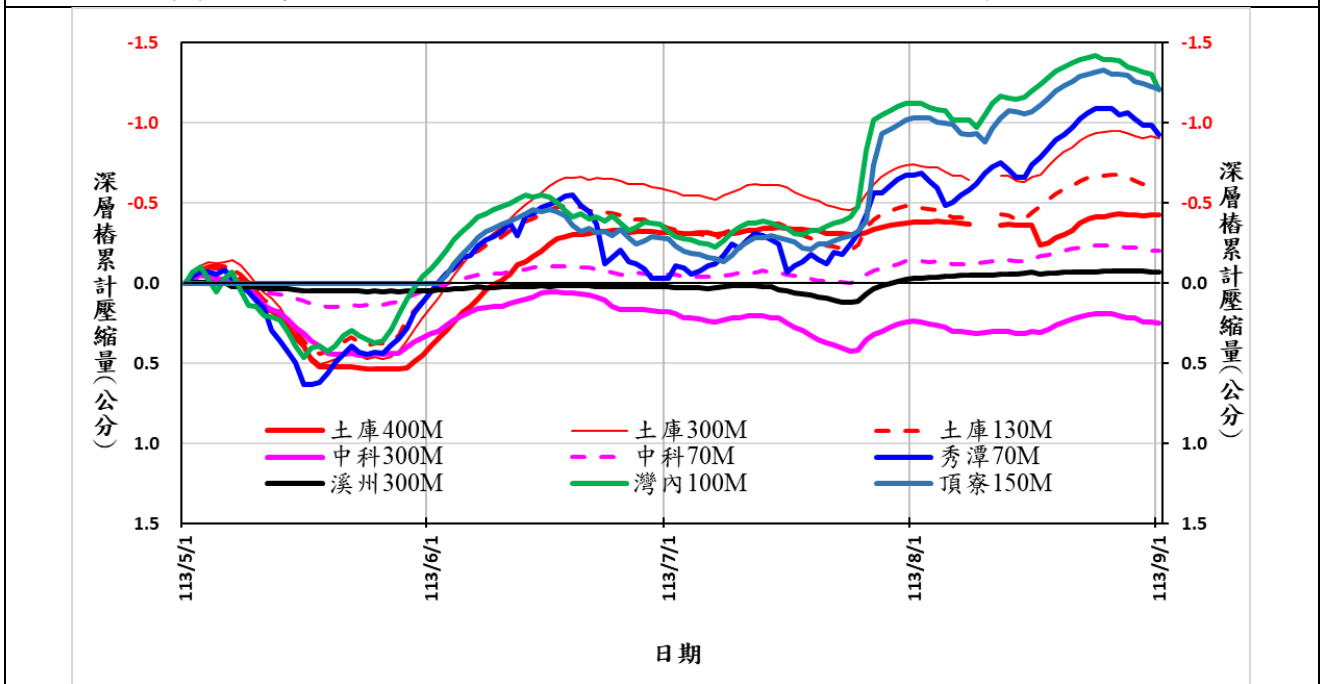
圖 1 深層樁最新(113/8)監測成果圖

(一)經 112/5/1~113/8/31 監測成果顯示(圖 1)，設置於全臺下陷顯著地區的 9 支深層樁，於 112 年 4 月進入梅雨季後有局部降雨，使得至 5 月間呈現壓縮情勢舒緩，6 至 9 月上旬則因颱風過境及環流影響導致明顯降雨而呈回彈情勢；9 月中旬至 10 月因少降雨、地下水位轉為下降而呈壓縮；11 至 12 月雖仍少降雨但因產業用水需求降低導致壓縮情勢舒緩甚至呈回脹；113 年 1 月至 5 月中旬因少降雨，且農業灌溉用水需求增加而呈現明顯的壓縮；5 月下旬至 6 月上半月因顯著降雨，各測樁均呈回彈，6 月下半月至 7 月中旬則因少雨而呈微幅壓縮，7 月下旬至 8 月因雨而呈微幅回彈。本月(113/8)所有測樁均無壓縮(呈微幅回彈)。

(A)彰雲嘉屏顯著下陷地區 112/5/1~113/8/31 期間的地層累計壓縮歷線圖

(B)彰雲嘉屏顯著下陷地區 113/5/1~113/8/31 期間的地層累計壓縮歷線圖

註：溪州 300M 於 112/9/1~112/9/26 及 112/11/2~112/11/28、112/12/17~113/1/4、113/2/15~113/2/29、113/2/27~113/3/5、因紀錄器當機、電力系統因素而無監測資料；土庫 130、300M 於 112/7/3 以後因傳輸設施無法連線而無法取得監測資料(於 112/10 更換紀錄器與傳輸設備後排除)；秀潭 70M 於 112/6/5~112/9/6 及 113/4/11~113/4/16 間因電力系統不穩定而多有連續無監測資料情形；虎尾 70M 及 300M 於 112/5/25~6/12 間因電力系統故障而無監測資料。

(二)彰雲嘉屏顯著下陷地區本(114)年度迄 113/8(113/5/1 或 6/1 或 8/1 ~113/8/31)止的地層年度累計壓縮量以雲林虎尾地區的 0.2 公分為最大，其餘地區尚無累計壓縮量。其中，雲林土庫地區的地層年度累計壓縮量有較去(113)年度同期(112/5/1~112/8/31)增加(累計回脹量減少)的情形。

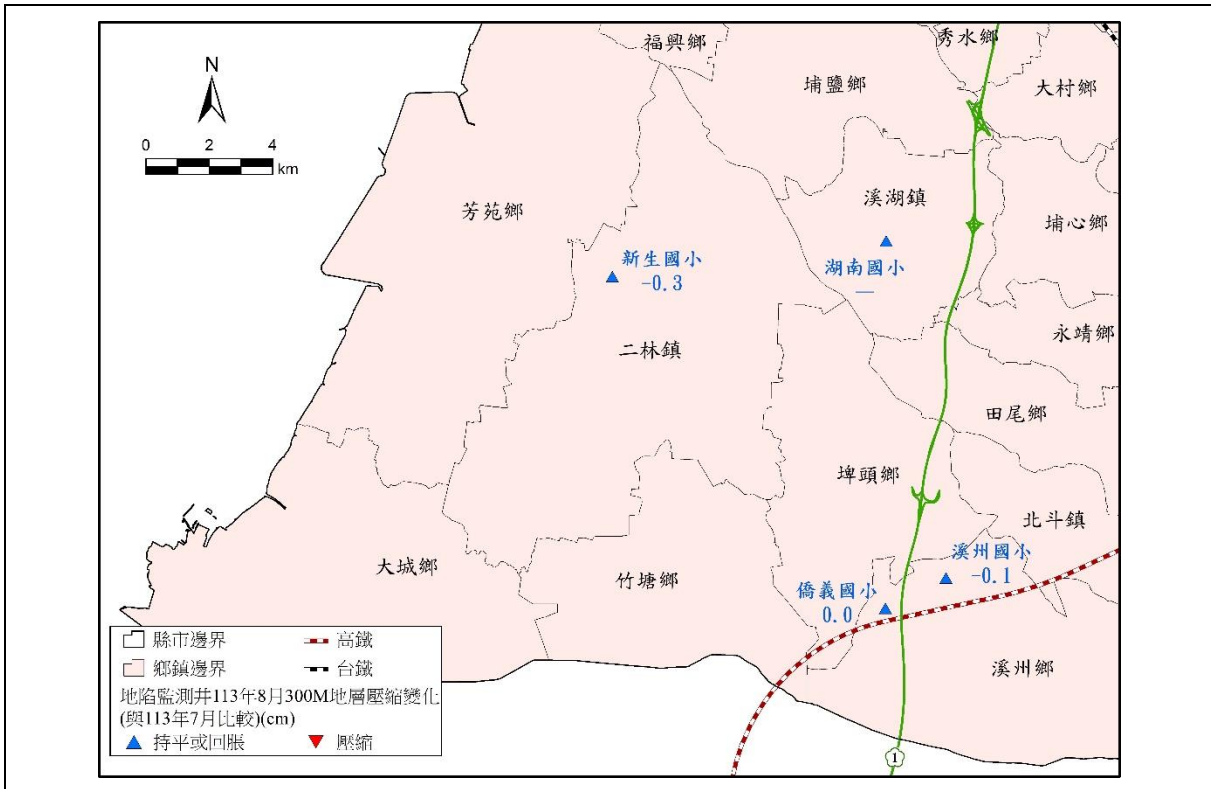
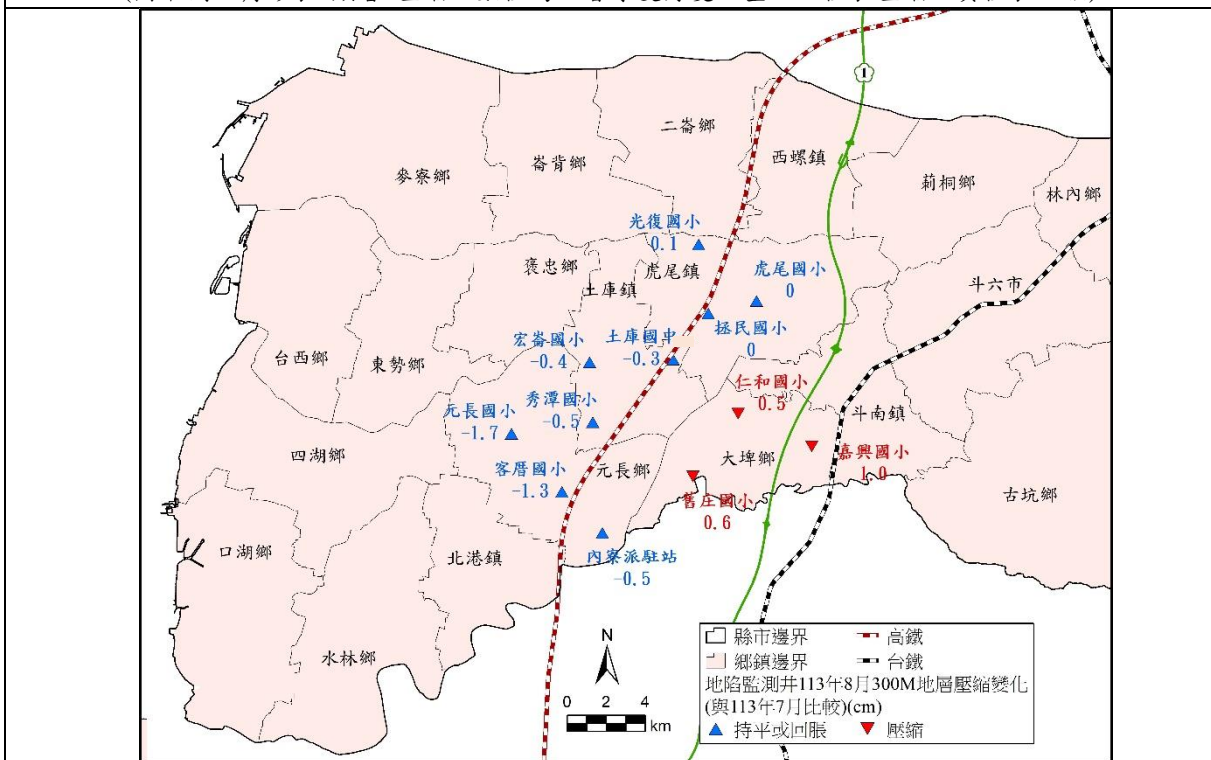
圖2 地陷監測井最新(113/8)監測成果圖

(一)除雲林大埤地區地表 0~300 公尺地層呈現明顯壓縮(0.5~1.0 公分)外，其餘顯著下陷地區地層均無顯著壓縮。本月最大月壓縮量為雲林大埤的 1.0 公分/月，次為雲林虎尾的 0.1 公分/月。

(A)彰化顯著下陷地區地表下0~300公尺地層 113年8月壓縮情勢圖
 (圖中倒三角形表”顯著”壓縮；數值為地層厚度月變化量，正值表壓縮、負值表回脹)

(B)雲林顯著下陷地區地表下0~300公尺地層 113年8月壓縮情勢圖
 (圖中倒三角形表壓縮”顯著”增加；數值為地層厚度月變化量，正值表壓縮、負值表回脹)

(二)彰雲嘉屏顯著下陷地區本(114)年度迄 113/8(113/4 或/5 或/7 ~113/8)止的地層累計壓縮量，以雲林虎尾的 0.2 公分為最大。除雲林大埤

地區本年度迄今較去(113)年度同期(112/4 ~112/8)有累計壓縮量增加(累計回脹量減少)的情勢外，其餘地區與去年度同期(112/4 或/5 ~112/8)相當或舒緩(屏東地區缺乏完整 113 年度累計壓縮量資料)。

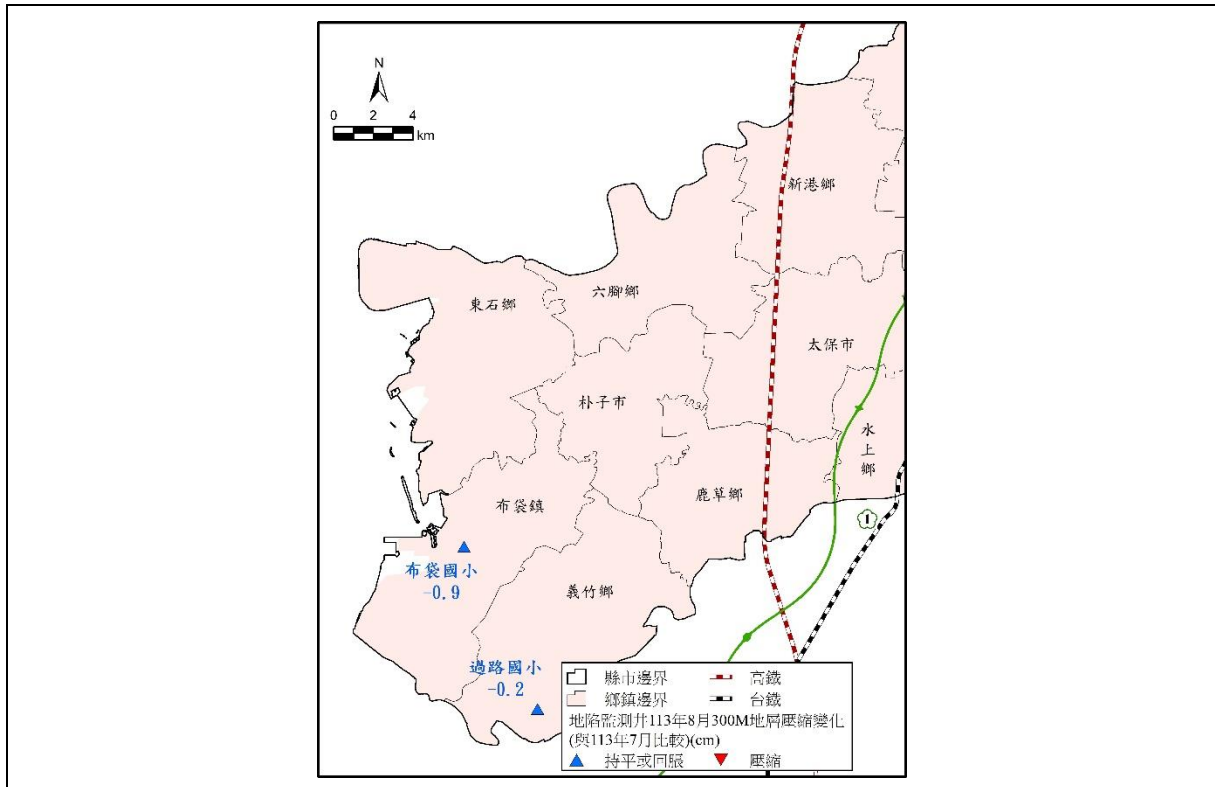
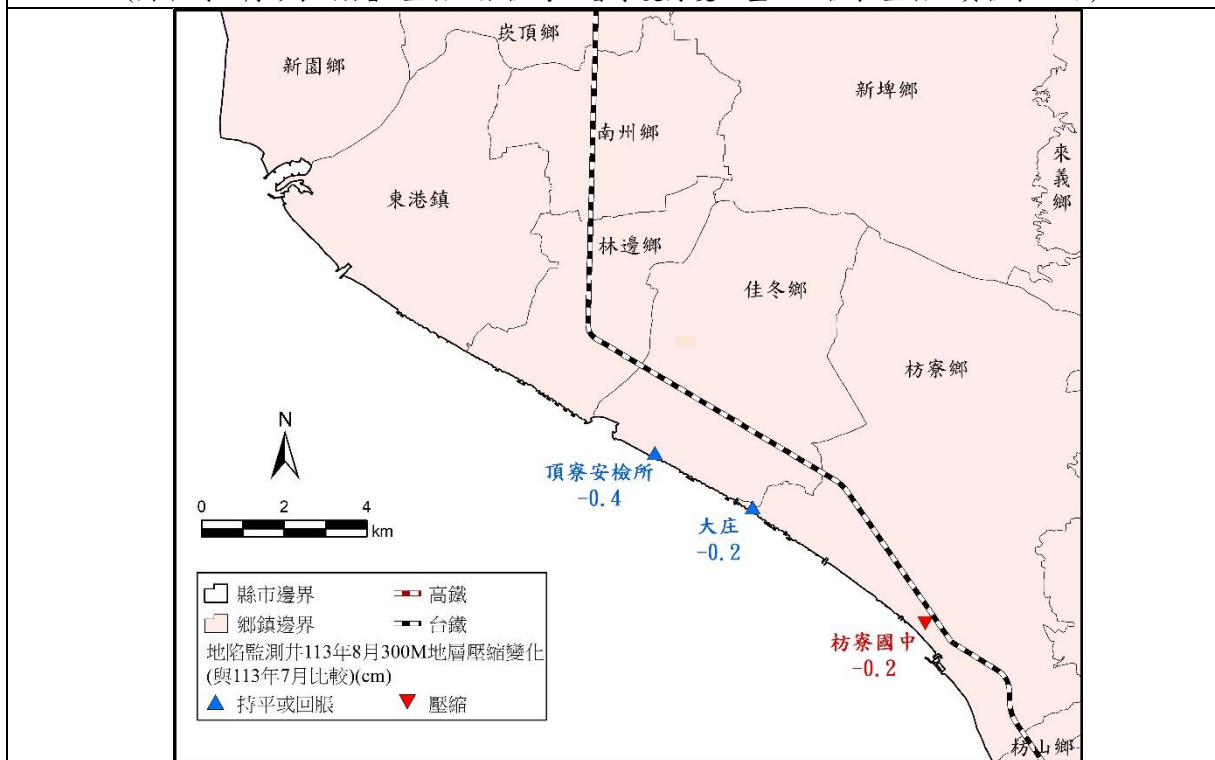
圖 2 (續)地陷監測井最新(113/8)監測成果圖

(C)嘉義顯著下陷地區地表下0~300公尺地層 113 年 8 月壓縮情勢圖
(圖中倒三角形表”顯著”壓縮；數值為地層厚度月變化量，正值表壓縮、負值表回脹)

(D)屏東顯著下陷地區地表下0~300公尺地層 113 年 8 月壓縮情勢圖
(圖中倒三角形表壓縮”顯著”增加；數值為地層厚度月變化量，正值表壓縮、負值表回脹)

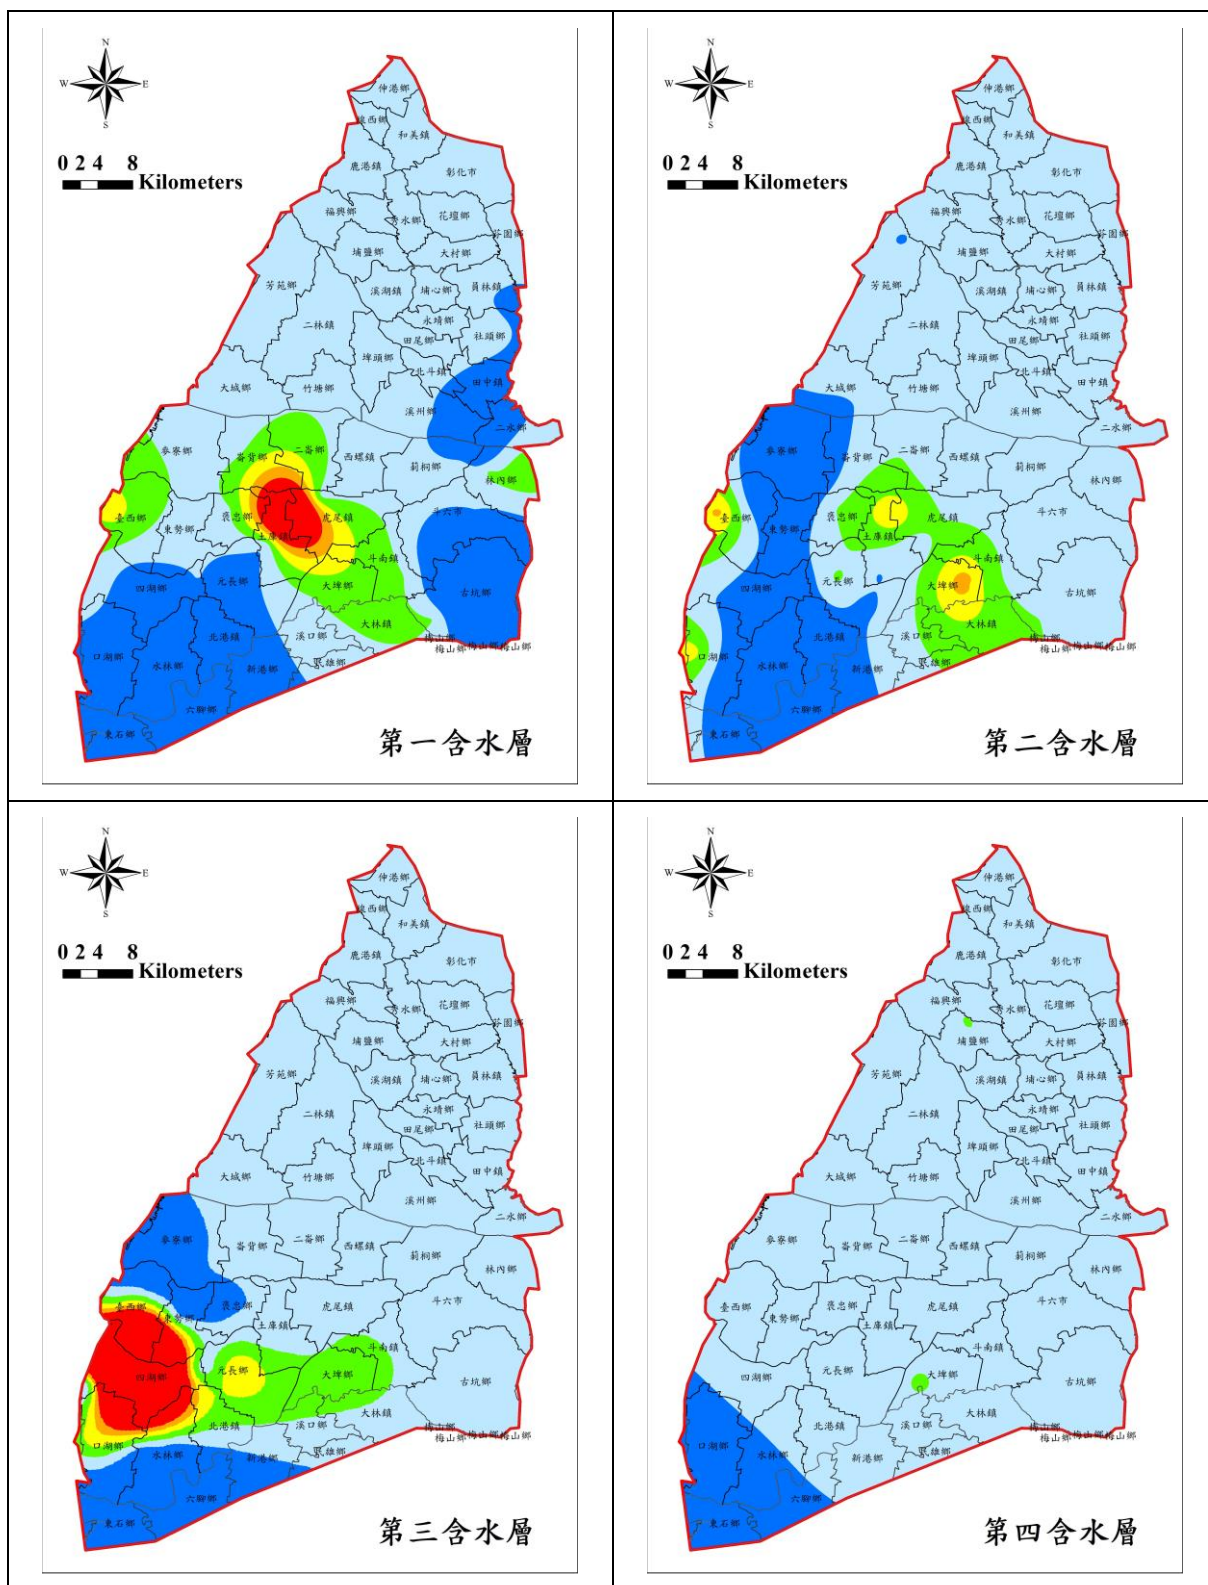
圖 4 濁水溪沖積扇地下水水位 113/7~113/8 變化量分布

(一) 113/7~113/8 期間，彰、雲、嘉、南、屏等地區的觀測井地下水水位下降比例均小於 15%，其中，彰、雲、屏地區的水位下降比例較上個月減少(以彰化減少的比例 68%為最大)，嘉南地區則與上個月相當，顯示彰雲嘉南屏地區本月地下水位概呈上升情勢；濁水溪沖積扇部分，各含水層水位多呈自上個月的微幅下降轉為微幅上昇。

- 註：1.資料來源：臺灣水文環境通訊 113 年 8 月刊。
 2.藍色表上升超過 1 公尺(含)以上，淺藍色表上升 0~1 公尺，綠色表下降 0~1 公尺，黃色表下降 1(含)~2 公尺，橙色表下降 2~3 公尺，紅色表下降超過 3 公尺(含)以上。
 3.引用之四湖明德、土庫芳草等觀測井水位資料可能有代表性疑慮。

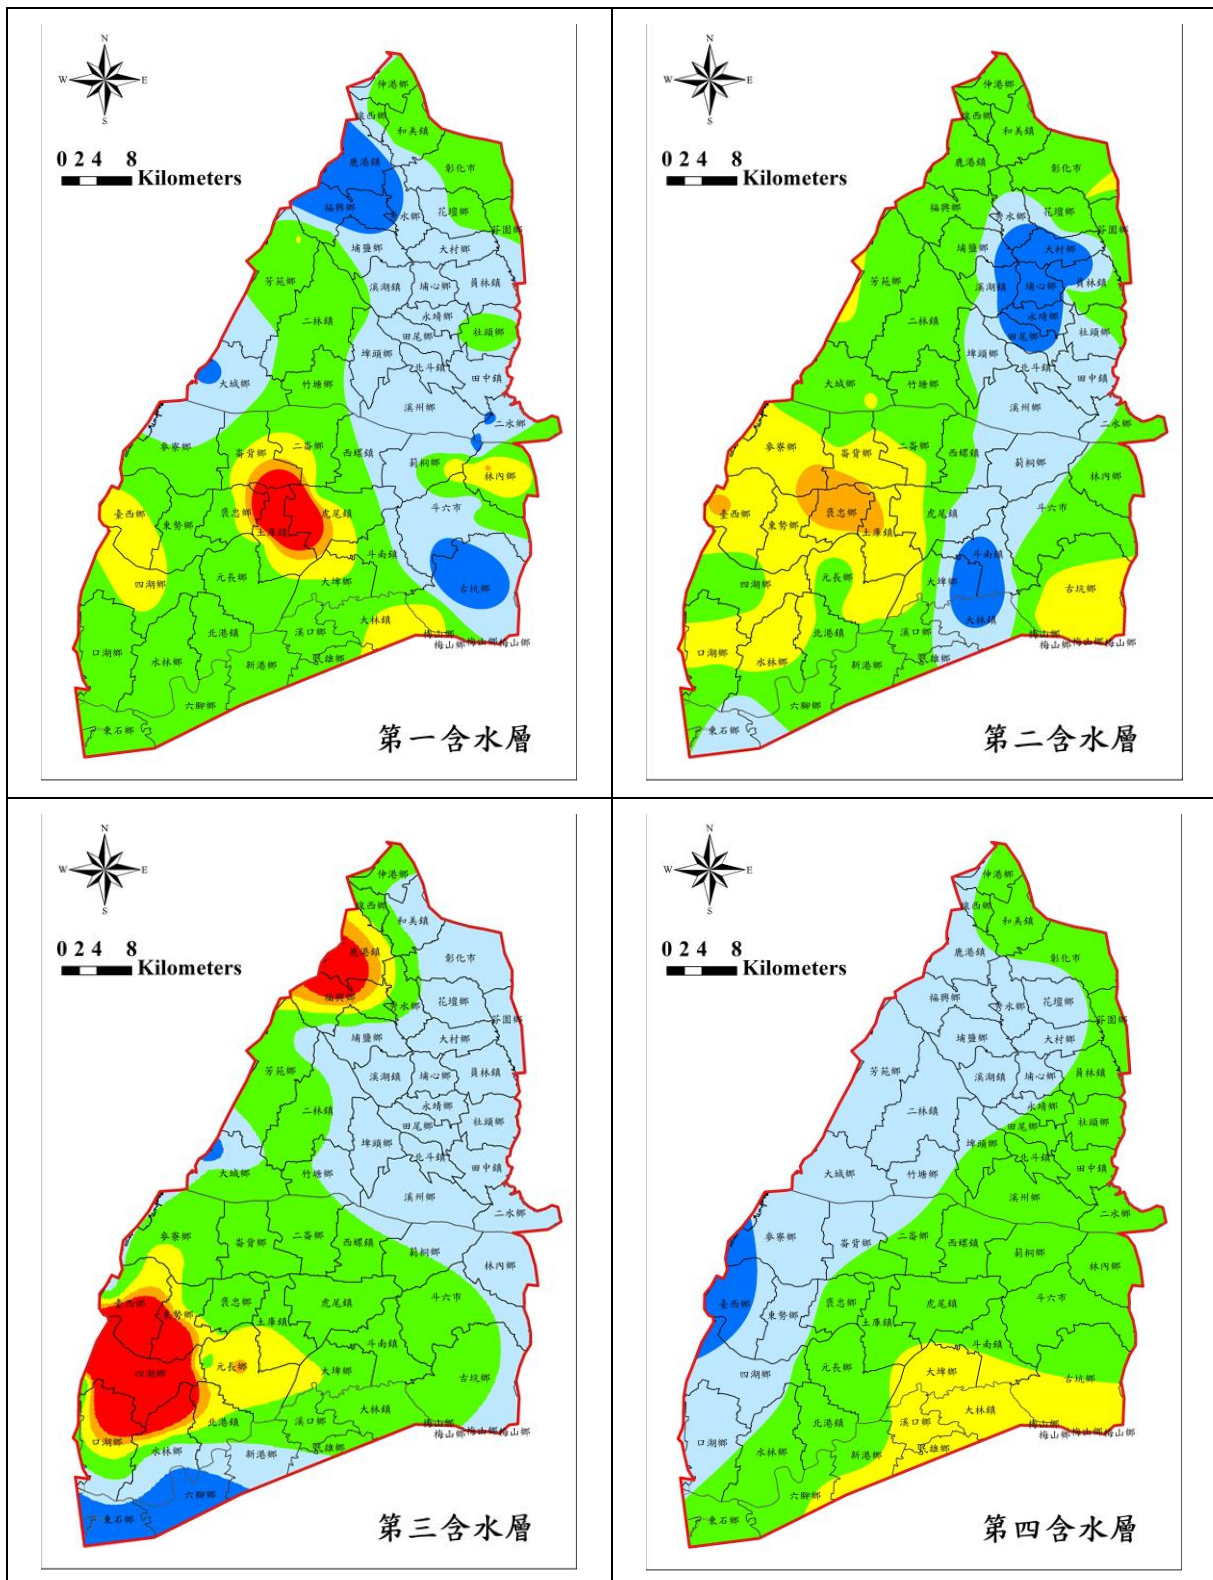
圖 5 濁水溪沖積扇地下水水位 112/8~113/8 變化量分布

(二) 112/8~113/8 期間，彰、雲、嘉、南、屏等地區的觀測井最近 1 年地下水位下降比例均較上個月增加(除臺南微幅增加外，其他地區均增加 20%以上，雲林增幅 44%最為顯著)，其中，彰雲地區地下水位下降比例達 50%以上，嘉屏地區約為 35%；濁水溪沖積扇中，

地層下陷地區各含水層最近 1 年的水位，於上個月多呈上升情勢，本月則有部分地區部分含水層轉為微幅下降，其中以雲林元長、大埤地區中含水層降幅大於 1 公尺相對顯著。

註：1.資料來源：臺灣水文環境通訊 113 年 8 月刊。

2.藍色表上升超過 1 公尺(含)以上，淺藍色表上升 0~1 公尺，綠色表下降 0~1 公尺，黃色表下降 1(含)~2 公尺，橙色表下降 2~3 公尺，紅色表下降超過 3 公尺(含)以上。

3.引用之四湖明德、土庫芳草等觀測井水位資料可能有代表性疑慮。

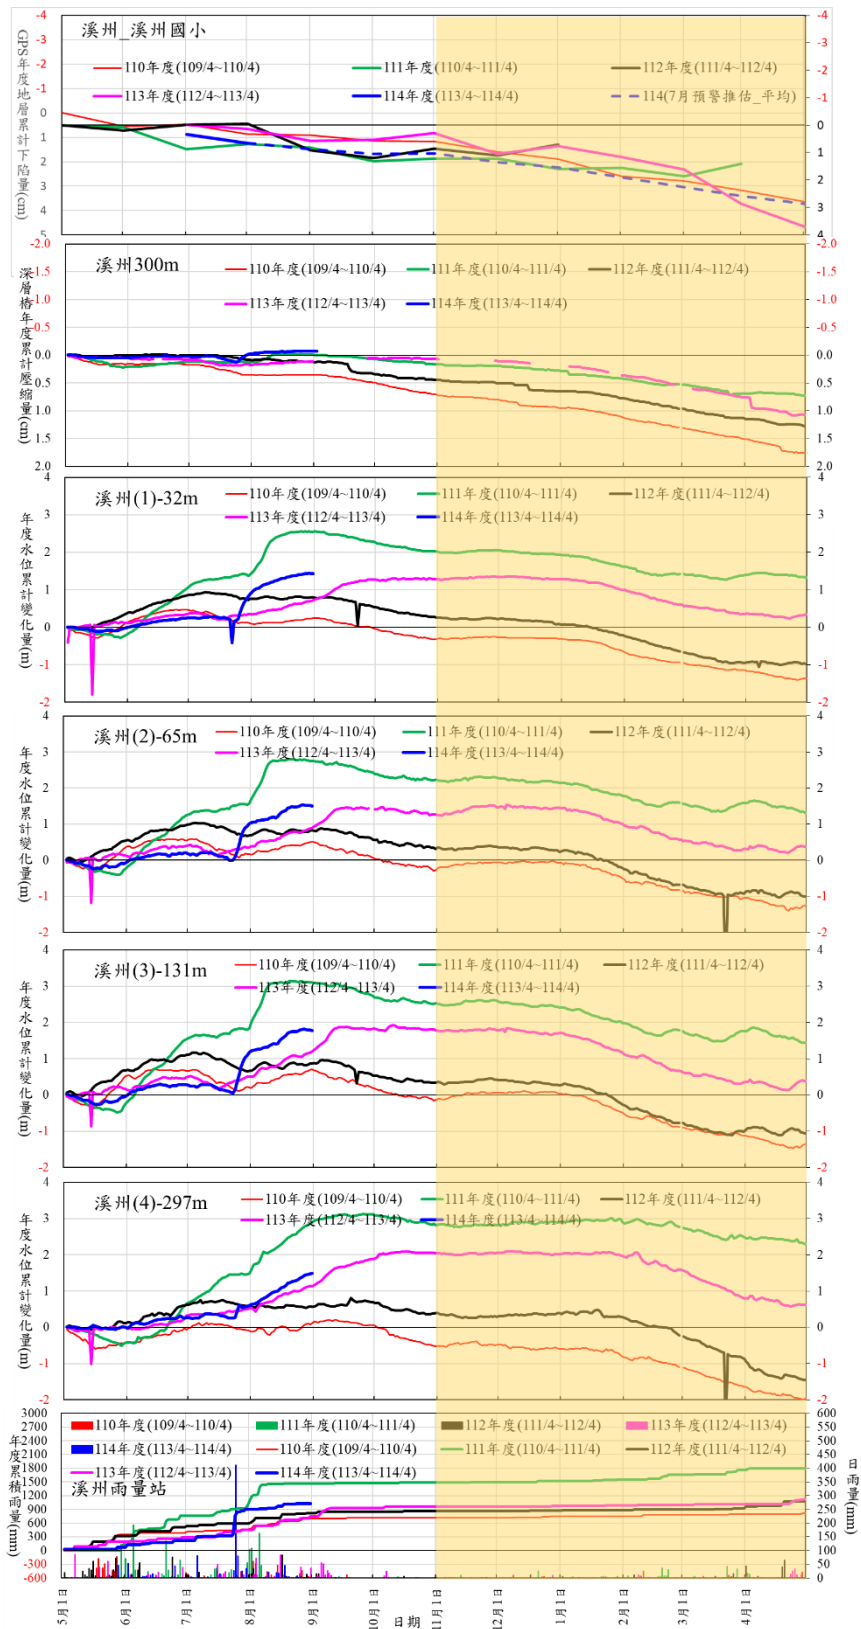
圖 6 彰化溪州地區降雨、地下水水位與地層壓縮變化情勢

以水利署溪州國小深層樁、地下水位觀測井溪州站及中央氣象署溪州雨量站觀測資料繪製 109/4~110/4、110/4~111/4、111/4~112/4、112/4~113/4 及 113/4~114/4 的歷線圖，圖中顯示：

- (一)113/7/31~113/8/31，地表下 0~300 公尺地層無壓縮。上述期間降雨量約為 123 毫米，各分層地下水位變化為：溪州(1)-32M 上升 0.5 公尺、溪州(2)-65M 上升 0.5 公尺、溪州(3)- 131M 上升 0.6 公尺，而溪州(4)-297M 上升 0.9 公尺，顯示 113/8 溪州地區各含水層水位上升，導致該地區地層無壓縮。
- (二)本(114)年度迄今(113/4/30~113/8/31)累計降雨量約為 1,027 毫米，高於去(113)年度同期(112/4/30~112/8/31)的 747 毫米，各含水層水位累計變化情勢(溪州(1)上升 1.4M、溪州(2)上升 1.5M、溪州(3)上升 1.8 M、溪州(4)上升 1.5 M)均略優於去年度同期(上升 0.7M、上升 0.9M、上升 1.2M、上升 1.1 M)。
- (三)分析溪州地區近年的地層壓縮變化情勢，常發生地層壓縮現象者為 10~5 月及 8 月，本年度迄今(113/4~113/8)累計降雨、各含水層水位變化情勢均略優於去年度同期，故地表下 0~300M 間地層年度累計壓縮量(無壓縮)小於 113 年度同期(0.1 公分)，顯示溪州地區本年度地層尚無壓縮加劇情勢。
- (四)雖溪州地區本年度迄今 0~300 公尺地層尚無壓縮，且 113 年度水準檢測最大下陷量小於 3 公分，惟歷年本地區舉凡水情不佳條件下常有下陷速率大於 3 公分的情形，故仍應持續追蹤本地區地下水位與地層壓縮變化情勢，加強與落實辦理地下水保育相關的防治工作，以避免該地區地層再發生顯著下陷。

註：1.溪州 300M 深層樁 113/4/3~4/4 壓縮量驟增 1.5 毫米，初步判斷係受花蓮地震(編號 019~032)影響
 2.GNSS 溪州站 112/1~112/6 觀測資料有缺漏，113 年度累計下陷歷線係假設 113 年 6 月年度累計下陷量與 112 年同期相同，導致可能有高估 113 年全年下陷量之情形。

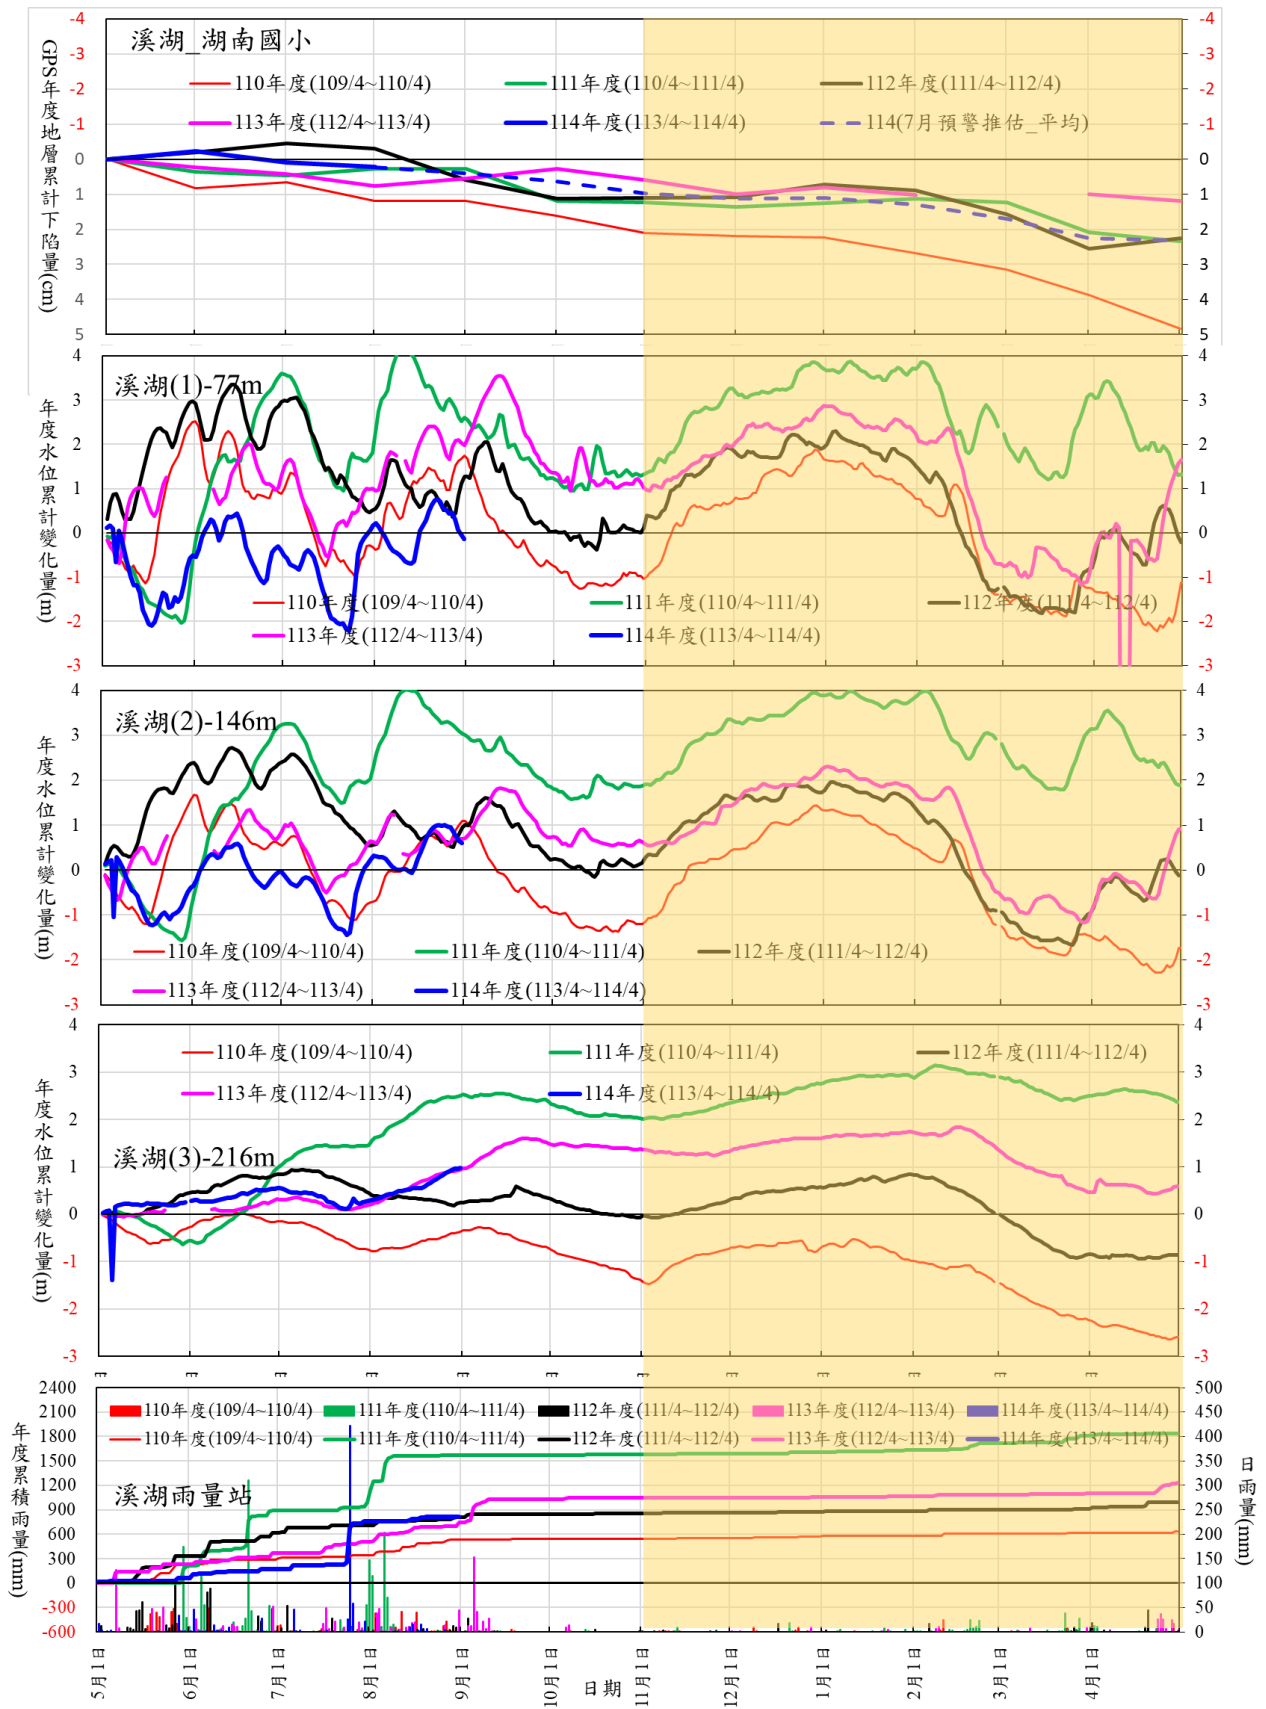
圖 7 彰化溪湖地區降雨、地下水水位與地層壓縮變化情勢

以水利署湖南國小 GNSS 站、地下水水位觀測井溪湖站及中央氣象署溪湖雨量站觀測資料繪製 109/4~110/4、110/4~111/4、111/4~112/4、112/4~113/4 及 113/4~114/4 的歷線圖，圖中顯示：

- (一)113/6~113/7，地表高程座標下陷 0.1 公分。該期間降雨約為 584 毫米，各分層地下水位變化為：溪湖(1)-77M 上升 0.6 公尺、溪湖(2)-146M 上升 0.3 公尺、溪湖(3)-216M 下降 0.3 公尺，顯示 113/7 溪湖地區深含水層水位下降，導致該地區微幅下陷。
- (二)本(114)年度迄今(113/4~113/7)累計降雨量約為 756 毫米，大於去(113)年度同期(112/4~112/7)的 509 毫米。淺中含水層水位累計變化情勢(溪湖(1)上升 0.2M、溪湖(2) 上升 0.2M)略劣於 113 年度同期(上升 1.0 M、上升 0.6M)，深含水層水位累計變化情勢(溪湖(3)上升 0.3M)則略優於 113 年度同期(上升 0.2M)。
- (三)分析溪湖地區近年的地層壓縮變化情勢，常發生地層壓縮現象者為 1~5 月與 7~10 月，本年度迄今(113/4~113/7)雖淺中含水層水位變化情勢劣於去年度同期，但累計降雨量、深含水層水位變化情勢優於去年度同期，導致地表高程坐標累計下陷量(0.2 公分)略小於去年度同期(0.8 公分)，顯示本年度該地區尚無地層下陷加劇的情形。
- (四)雖溪湖地區本(114)年度迄今之地層下陷情勢尚不顯著、113 年度下陷量小於 3 公分，且以歷史資料量推估新年度下陷量可能小於 3 公分，但考量歷年本地區舉凡水情不佳條件下常有下陷速率大於 3 公分的情形，故仍應持續追蹤本地區新年度地下水位與地層壓縮變化情勢，辦理既有地下水補注、獎勵休耕轉作及水井抽水管制等地下水復育工作，俾避免溪湖地區本年度發生有顯著地層下陷的情形。

註：112~113年 GNSS 資料來源為「113年彰化與雲林地區地層下陷監測及分析」解算結果

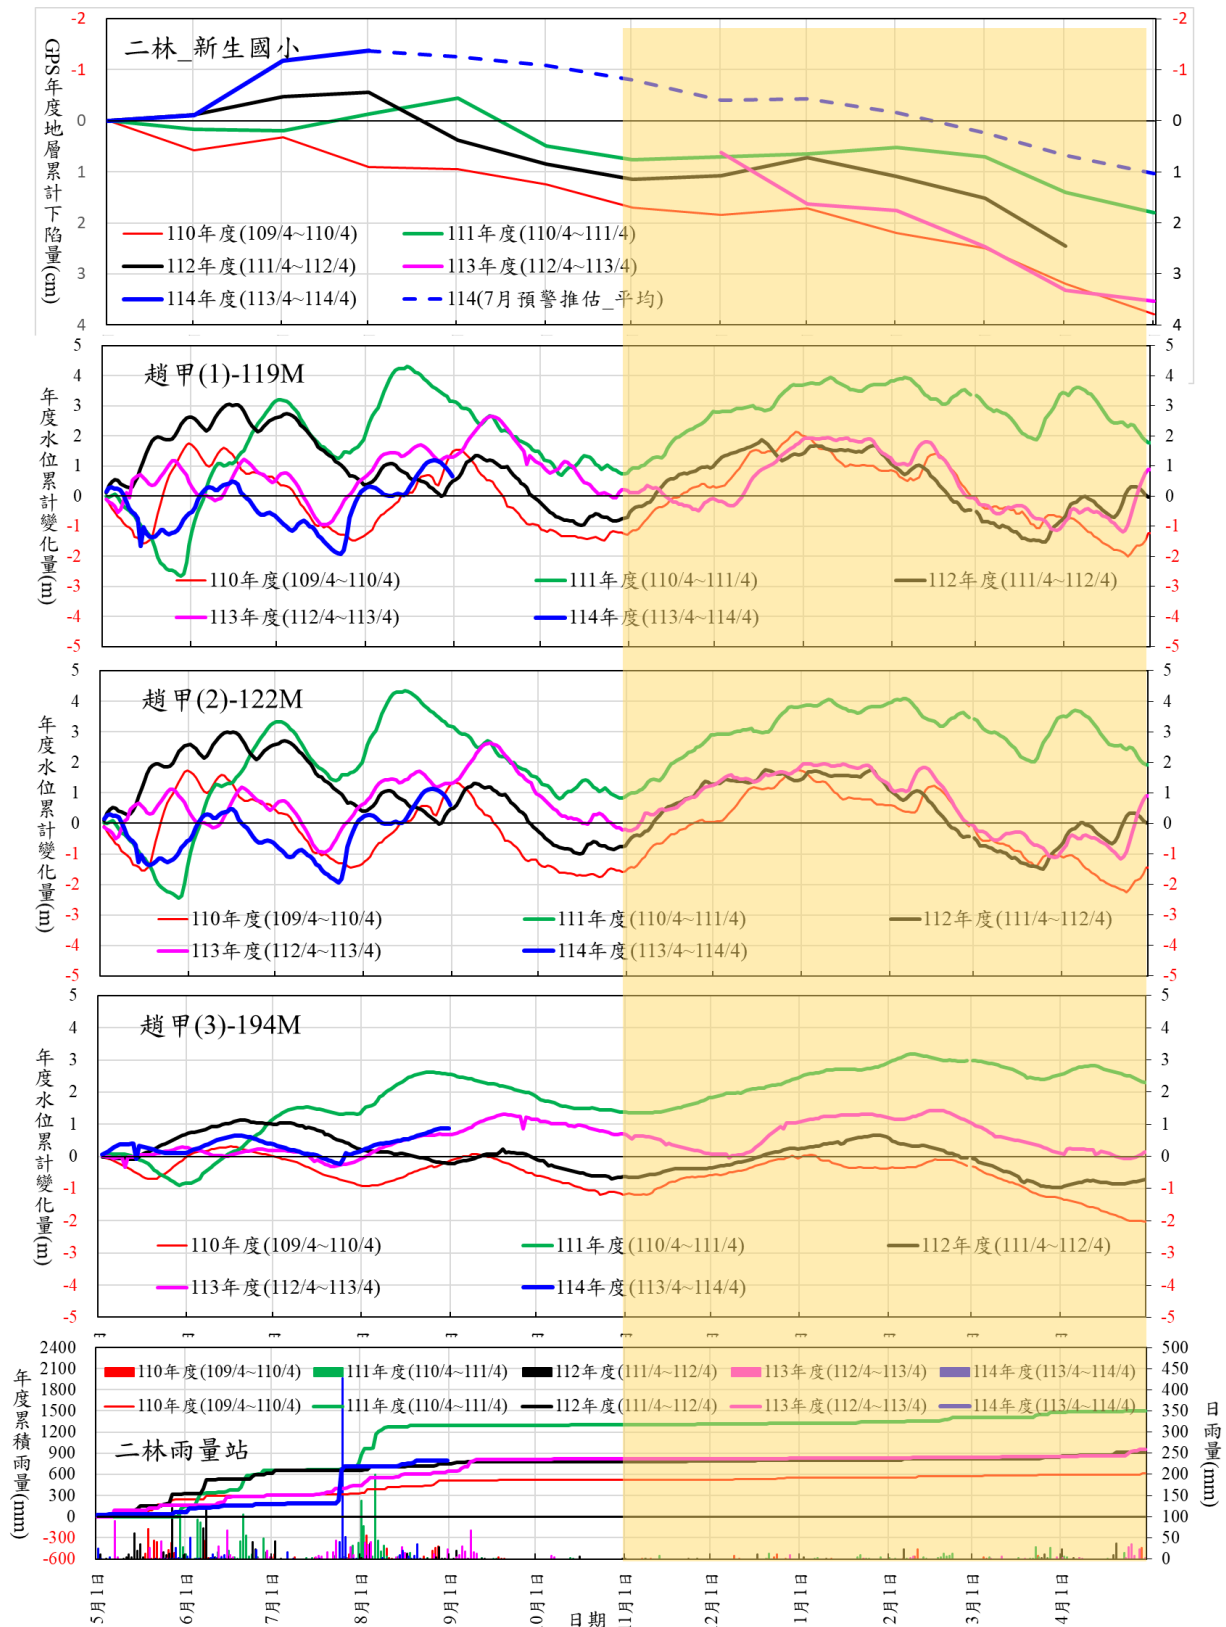
圖 8 彰化二林地區降雨、地下水水位與地層壓縮變化情勢

以水利署新生國小 GNSS 站、地下水水位觀測井趙甲站及中央氣象署二林雨量站觀測資料繪製 109/4~110/4、110/4~111/4、111/4~112/4、112/4~113/4 及 113/4~114/4 的歷線圖，圖中顯示：

- (一)113/6~113/7，地表高程座標無下陷。該期間降雨為 539 毫米，各分層地下水位變化為：趙甲(1)-119M 上升 0.9 公尺、趙甲(2)-122M 上升 0.8 公尺、趙甲(3)-194M 下降 0.2 公尺，顯示 113/7 二林地區淺中含水層水位上升，導致該地區地層無下陷。
- (二)本(114)年度迄今(113/4~113/7)累計降雨量為 713 毫米，大於去(113)年度同期(112/4~112/7)的 443 毫米。淺中含水層水位累計變化情勢(趙甲(1)上升 0.2M、趙甲(2)上升 0.2M)劣於去年度同期(上升 0.6M、上升 0.6M)，但深含水層水位累計變化情勢(趙甲(3)上升 0.2M)則優於 113 年度同期(下降 0.1M)。
- (三)分析二林地區近年的地層壓縮變化情勢，常發生地層壓縮現象者為 1~5 月與 10~11 月。本年度迄今(113/4~113/7)雖淺中含水層水位變化情勢劣於去年度同期，但累計降雨量、深含水層水位變化情勢優於去年度同期，且本年度迄今之地層下陷情勢尚不顯著。
- (四)二林地區本年度迄今之地層下陷情勢尚不顯著，且以歷史資料量推估新年度下陷量可能小於 3 公分，應暫無顯著下陷之虞。但考量淺中含水層水位變化情勢劣於去年度同期，故應持續辦理既有地下水補注、獎勵休耕轉作及水井抽水管制等地下水復育工作，俾避免二林地區本年度發生有顯著地層下陷的情形。

註：1.112~113年 GNSS 資料來源為「113年彰化與雲林地區地層下陷監測及分析」解算結果
 2.113年4~7月缺乏監測資料，故假設113/8累計下陷量同112/8，計算113年度累計下陷量，導致高估113年全年下陷量。

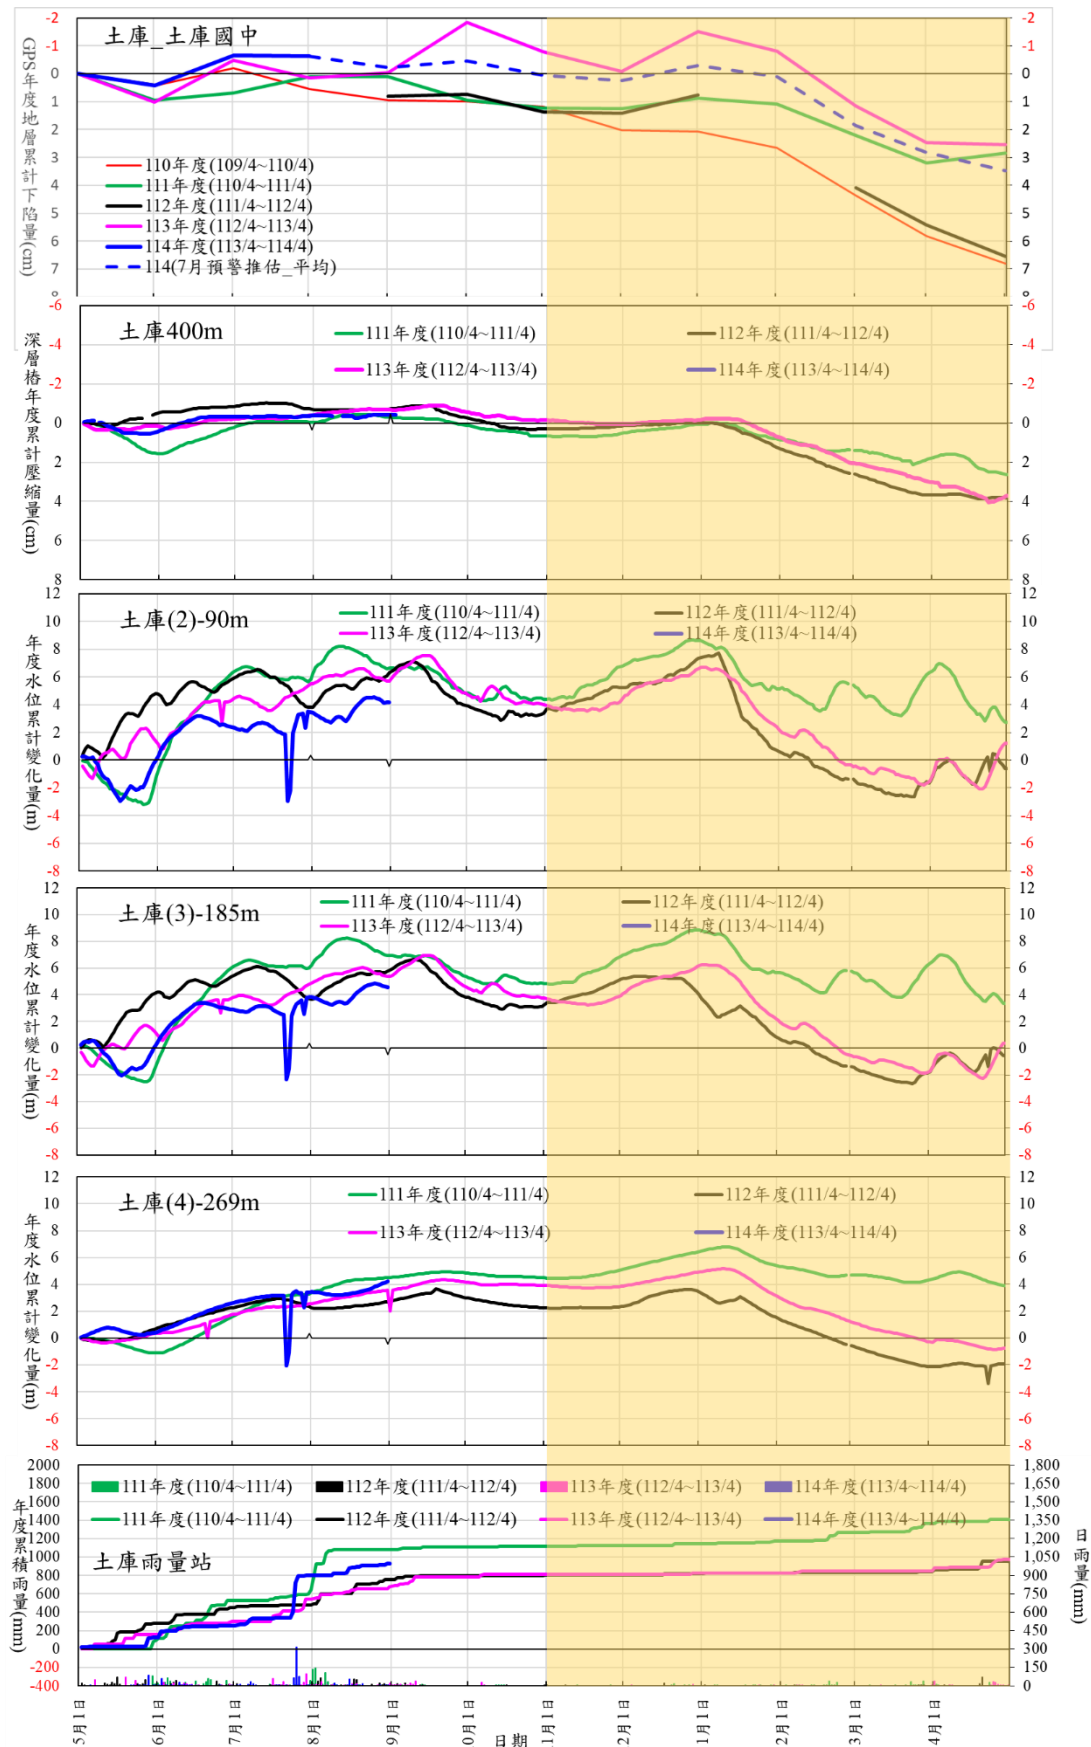
圖 9 雲林土庫地區降雨、地下水水位與地層壓縮變化情勢

以水利署土庫國中深層樁、地下水水位觀測井土庫站及中央氣象署土庫雨量站觀測資料繪製 109/4~110/4、110/4~111/4、111/4~112/4、112/4~113/4 及 113/4~114/4 的歷線圖，圖中顯示：

- (一)113/7/31~113/8/31，地表下 0~400 公尺地層無壓縮。上述期間降雨約為 127 毫米，各分層地下水位變化為：土庫(2)-90M 上升 0.7 公尺、土庫(3)-185M 上升 0.8 公尺、土庫(4)-269M 上升 0.8 公尺，顯示 113/8 土庫地區各含水層水位上升，導致該地區地層無壓縮。
- (二)本(114)年度迄今(113/4/30~113/8/31)累計降雨量為 926 毫米，大於去(113)年度同期(112/4/30~112/8/31)的 678 毫米，淺中含水層水位累計變化情勢(土庫(2)上升 4.2M、土庫(3) 上升 4.6M)劣於去年度同期(上升 5.7M、上升 5.3M)，深含水層水位累計變化情勢(土庫(4)上升 4.2M)則優於去年度同期(上升 3.6M)。
- (三)分析土庫地區近年的地層壓縮變化情勢，常發生地層壓縮現象者為 2~5 月與 10~11 月。本年度迄今(113/4~113/8)累計降雨量及深含水層水位累計變化情勢優於去年度同期(112/4~112/8)，但淺中含水層水位累計變化情勢劣於去年度同期，故地表下 0~400M 間地層年度累計壓縮量則與 113 年度同期相當(無壓縮)。
- (四)雖土庫地區本年度迄今 0~400 公尺地層尚無壓縮，但考量淺中含水層水位累計變化情勢劣於去年度同期，且該地區近 4 年水準檢測下陷量均大於 5 公分，以 GNSS 歷史資料推估新年度下陷量可能大於 3 公分，故仍應持續加強辦理該地區諸如補注地下水、獎勵休耕轉作及水井抽水管制等地下水復育工作，俾以減緩新年度土庫及其下游元長地區的地層下陷情勢。

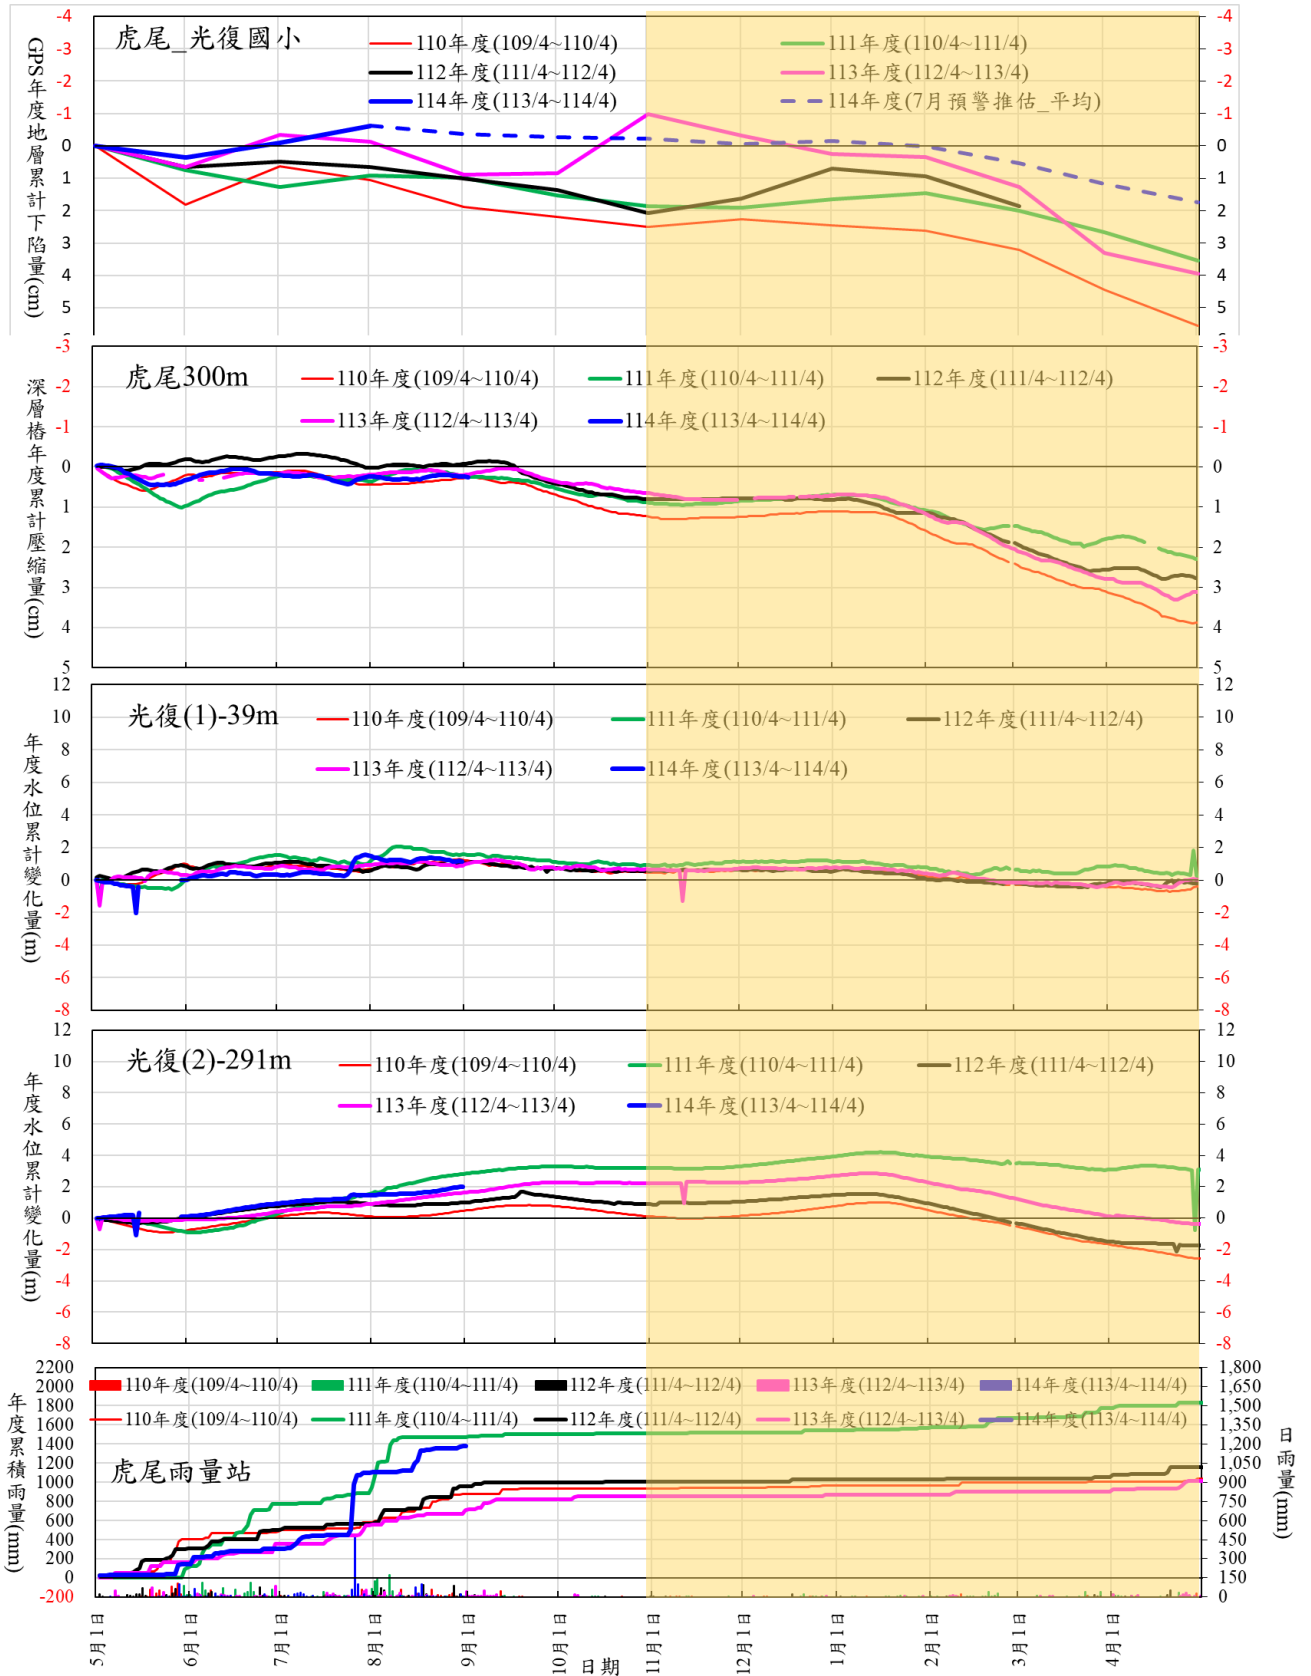
圖 10 雲林虎尾地區降雨、地下水水位與地層壓縮變化情勢

以中科虎尾深層樁、地下水水位觀測井光復站及中央氣象署虎尾雨量站觀測資料繪製 109/4~110/4、110/4~111/4、111/4~112/4、112/4~113/4 及 113/4~114/4 的歷線圖，圖中顯示：

- (一)113/7/31~113/8/31，地表下 0~300 公尺地層無壓縮。上述期間降雨為 272 毫米，各分層地下水水位變化為：光復(1)-39M 下降 0.4 公尺及光復(2)-291M 上升 0.5 公尺，顯示 113/8 虎尾地區深含水層水位上升，導致該地區地層無壓縮。
- (二)本(114)年度迄今(113/4/30~113/8/31)累計降雨量約為 1,375 毫米，大於去(113)年度同期(112/4/30~112/8/31)的 711 毫米，各含水層水位累計變化情勢(光復(1)上升 1.1M、光復(2)上升 2.0M)均略優於去年度同期(上升 0.9M、1.6M)。
- (三)分析虎尾地區近年的地層壓縮變化情勢，常發生地層壓縮現象者為 1~5 月與 10~11 月。本年度迄今(113/4~113/8)累計降雨量及各含水層水位累計變化情勢均優於去年度同期(112/4~112/8)，故地表下 0~300M 間地層年度累計壓縮量與去年度同期相當(0.2 公分)。
- (四)雖虎尾地區本(114)年度迄今 0~300 公尺地層壓縮尚不顯著，且以 GNSS 歷史資料推估新年度下陷量可能小於 3 公分，但考量近 4 年水準檢測下陷量均大於 5 公分，故應持續加強辦理諸如工業節水、補注地下水、獎勵休耕轉作及水井抽水管制等地下水復育工作，俾以減緩新年度虎尾、土庫及其下游地區的地層下陷情勢。另建議科學園區內若有新開發案件，應加強管控荷重及工程點井祛水以降低對地層下陷的影響。

註：GNSS 光復站 112/3~112/4 觀測資料有缺漏，113 年度累計下陷歷線係假設 113 年 5 月年度累計下陷量與 112 年同期相同，導致可能有高/低估 113 年全年下陷量之情形。

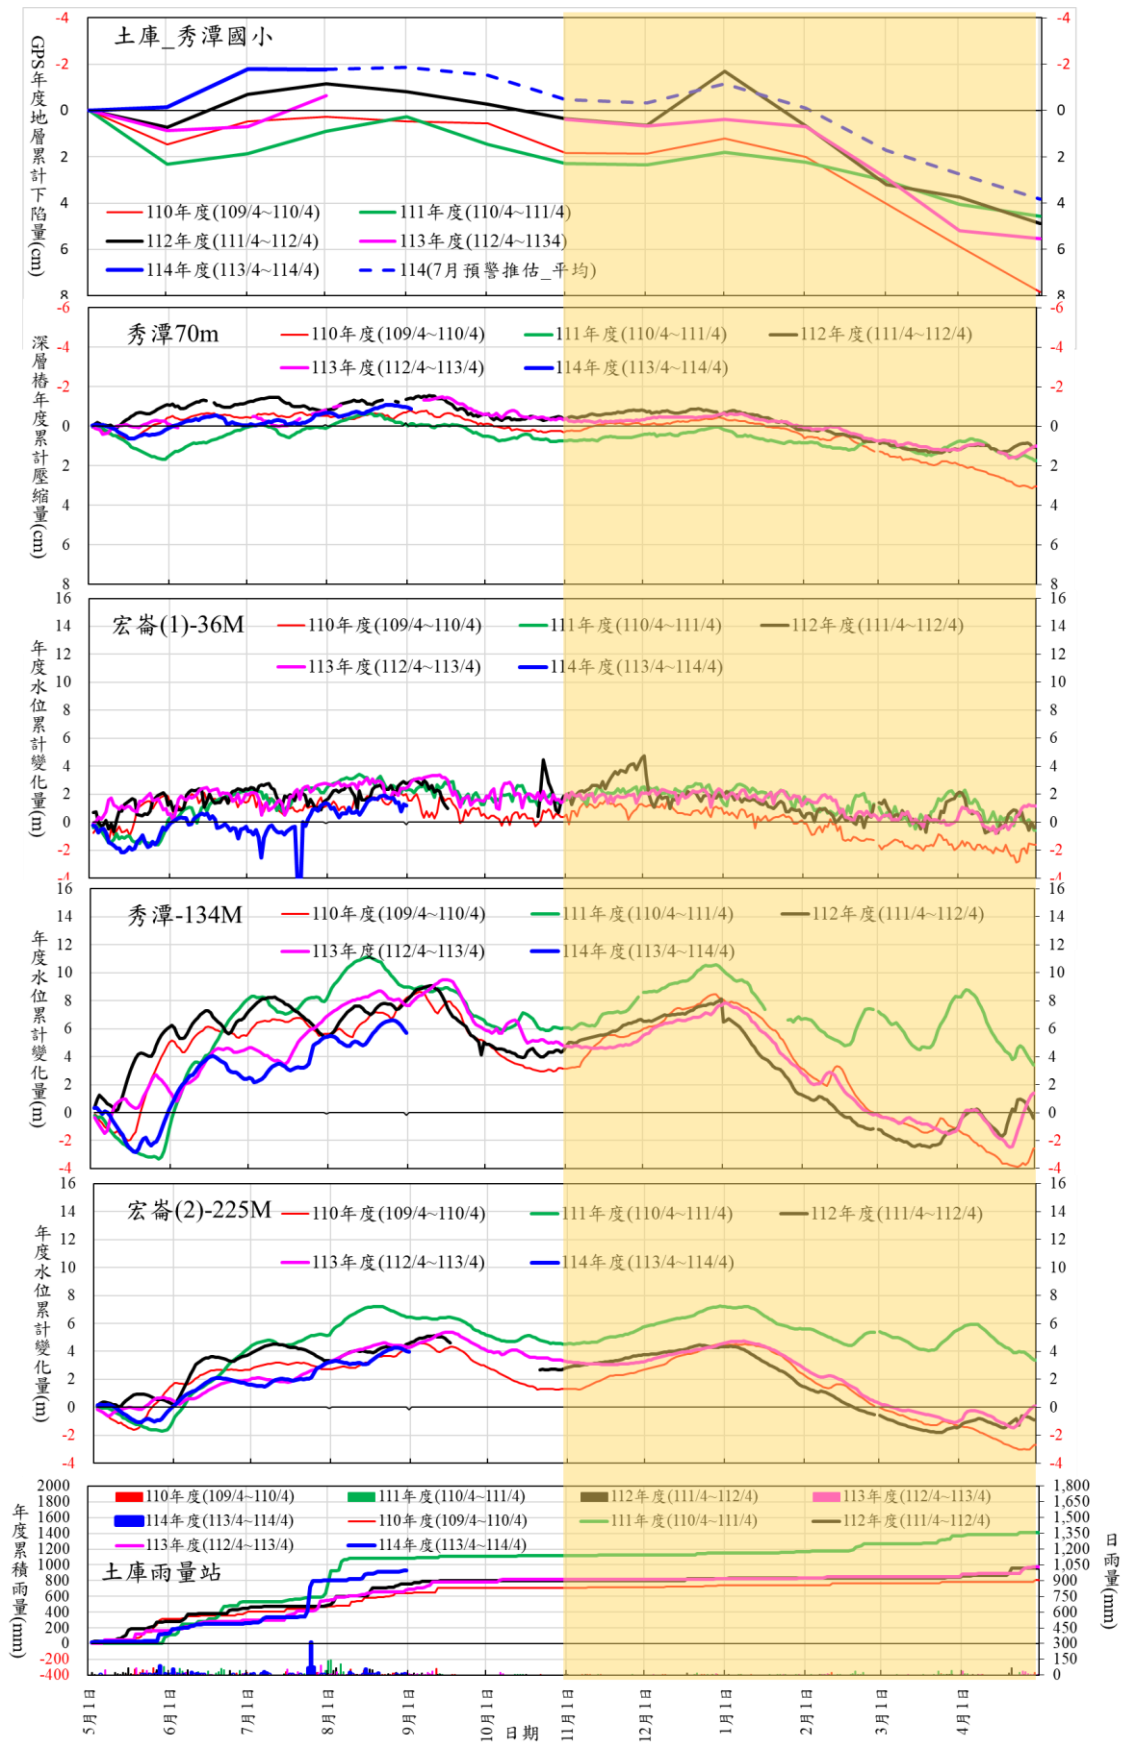
圖 11 雲林土庫秀潭地區降雨、地下水水位與地層壓縮變化情勢

以水利署秀潭深層樁、地下水水位觀測井秀潭站(併納宏崙站)及中央氣象署土庫雨量站觀測資料繪製 109/4~110/4、110/4~111/4、111/4~112/4、112/4~113/4 及 113/4~114/4 的歷線圖，圖中顯示：

- (一)113/7/31~113/8/31，地表下 0~70 公尺地層無壓縮。上述期間降雨為約 127 毫米，各分層地下水位變化為：宏崙(1)-36M 下降 0.2 公尺、秀潭-134M 上升 0.3 公尺、宏崙(2)-225M 上升 0.7 公尺，顯示 113/8 土庫秀潭地區中深含水層水位上升，導致該地區地層無壓縮。
- (二)本(114)年度迄今(113/4/30~113/8/31)累計降雨量約為 926 毫米，大於去(113)年度同期(112/4/30~112/8/31)的 678 毫米，各含水層水位累計變化情勢(宏崙(1)上升 1.2M、秀潭上升 5.7M、宏崙(2)上升 4.0M)則均略劣於去年度同期(上升 2.4M、上升 7.7M、上升 4.3 M)，差異 0.3~2.0 公尺，淺中含水層相對顯著。
- (三)分析土庫秀潭地區近年的地層壓縮變化情勢，常發生地層壓縮現象者為 2~5 月與 10~11 月。本年度迄今(113/4~113/8)雖累計降雨量優於去年度同期(112/4~112/8)，但各含水層水位累計變化情勢則仍略劣於去年度同期，地表下 0~70 公尺地層年度累計壓縮量則與 113 年度同期相當(無壓縮)。
- (四)雖秀潭地區 0~70 公尺地層本年度迄今尚無壓縮，但考量各含水層地下水位變化情勢均略劣於去年度同期，且近 4 年水準檢測下陷量均大於 5 公分、以 GNSS 歷史資料推估新年度下陷量可能大於 3 公分，故應持續辦理該地區諸如分級抽水、補注地下水、休耕轉作及水井抽水管制等地下水復育工作，俾以減緩新年度土庫秀潭地區及其下游元長、褒忠地區的地層下陷情勢。
