113 年 8 月份 地層下陷監測整合分析月報

2024.09.27

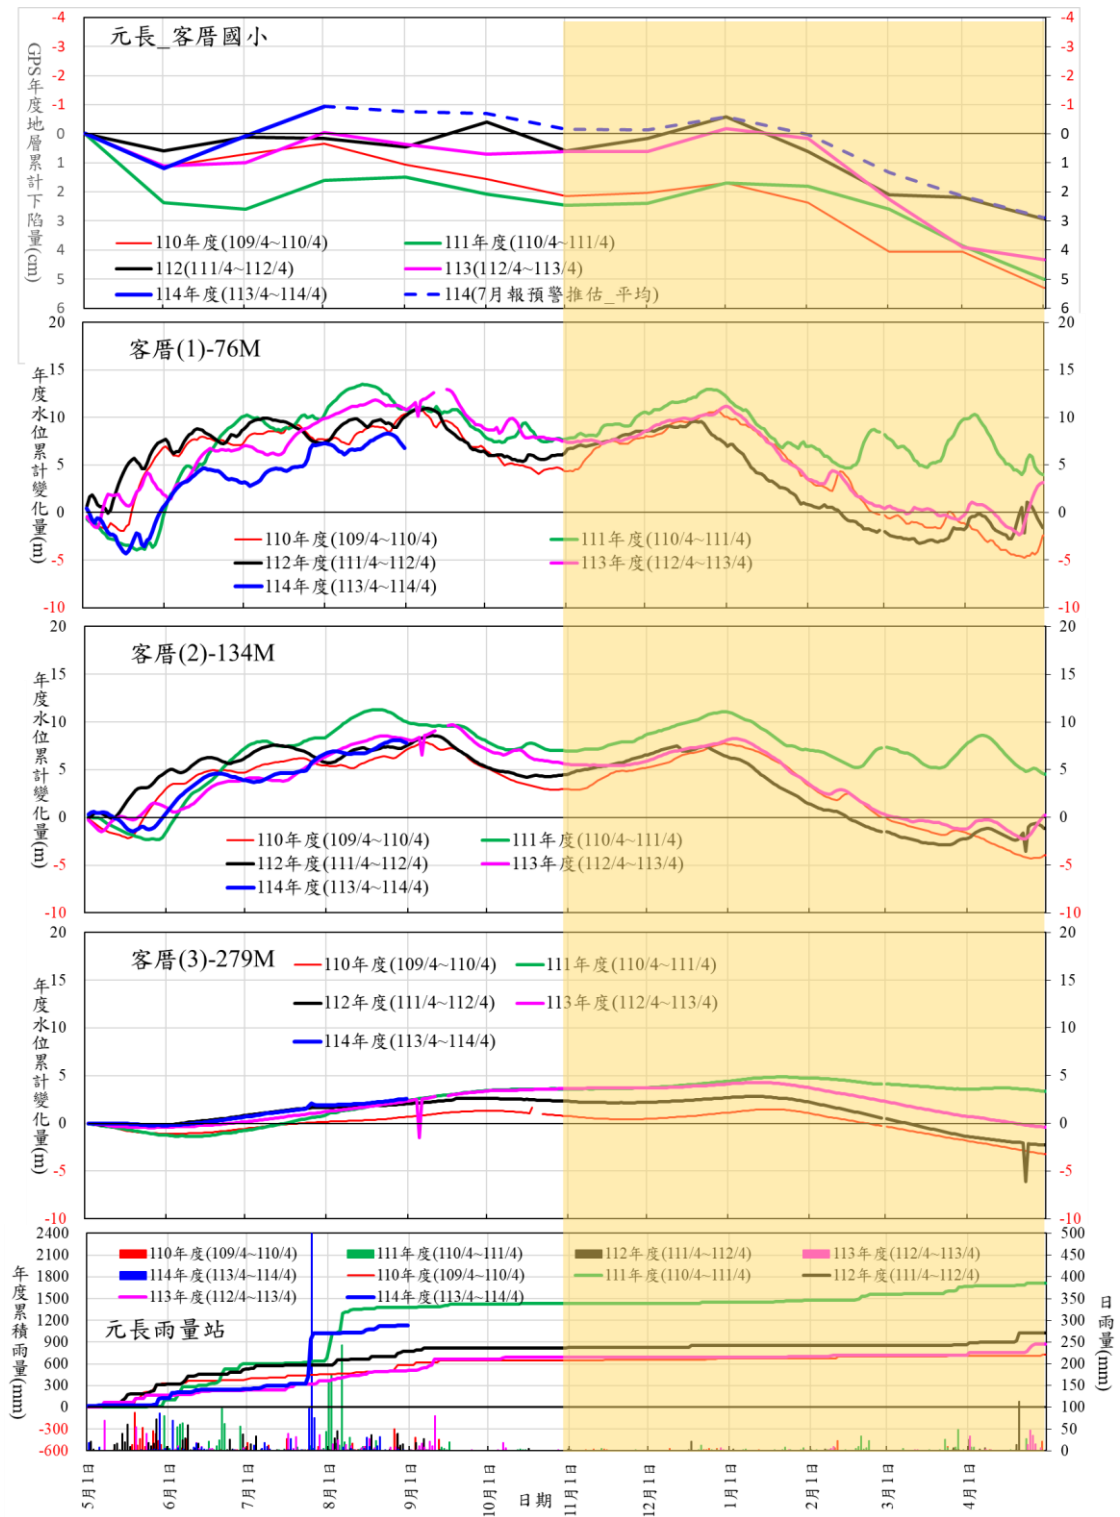
圖 12 雲林元長地區降雨、地下水水位與地層壓縮變化情勢

以水利署客厝國小 GNSS 站、地下水水位觀測井客厝站及中央氣象署元長雨量站觀測資料繪製 109/4~110/4、110/4~111/4、111/4~112/4、112/4~113/4 及 113/4~114/4 的歷線圖，圖中顯示：

- (一)113/6~113/7，地表高程坐標無下陷(鄰近元長國小、忠孝國小下陷約 0.5 公分)。上述期間降雨約為 769 毫米，各分層地下水位變化為：客厝(1)-76M 上升 4.1 公尺、客厝(2)-134M 上升 2.7 公尺、客厝(3)-279M 上升 1.2 公尺，顯示 113/7 元長地區各含水層水位上升導致地層無下陷。
- (二)本(114)年度迄今(113/4~113/7)累計降雨量為 1,018 毫米，遠大於去(113)年度同期(112/4~112/7)的 365 毫米。淺含水層水位累計變化情勢(客厝(1)上升 7.3M)劣於去年度同期(上升 9.89M)，中深含水層水位累計變化情勢(客厝(2)上升 6.6M、客厝(3)上升 1.9 M)則略優於 113 年度同期(上升 6.4M、1.2M)。
- (三)分析元長地區近年的地層壓縮變化情勢，常發生地層壓縮現象者為 2~5 月與 10~11 月。本年度迄今(113/4~113/7)雖淺含水層水位變化情勢均劣於去年度同期，但累計降雨量、中深含水層水位變化情勢則優於去年度同期，導致地表高程坐標累計下陷量(回脹 0.9 公分)較去年度同期(無下陷)不顯著，顯示本年度該地區尚無地層下陷加劇的情形。
- (四)雖元長地區本年度迄今之地層下陷情勢尚不顯著，考量淺含水層水位變化情勢均略劣於去年度同期，且近 4 年該地區水準檢測下陷量均大於 5 公分、以歷史資料推估新年度下陷量可能達 3 公分，故應持續加強辦理既有地下水補注、獎勵休耕轉作及水井抽水管制等地下水復育工作，俾以減緩新年度元長及其下游四湖、北港地區的地層下陷情勢。

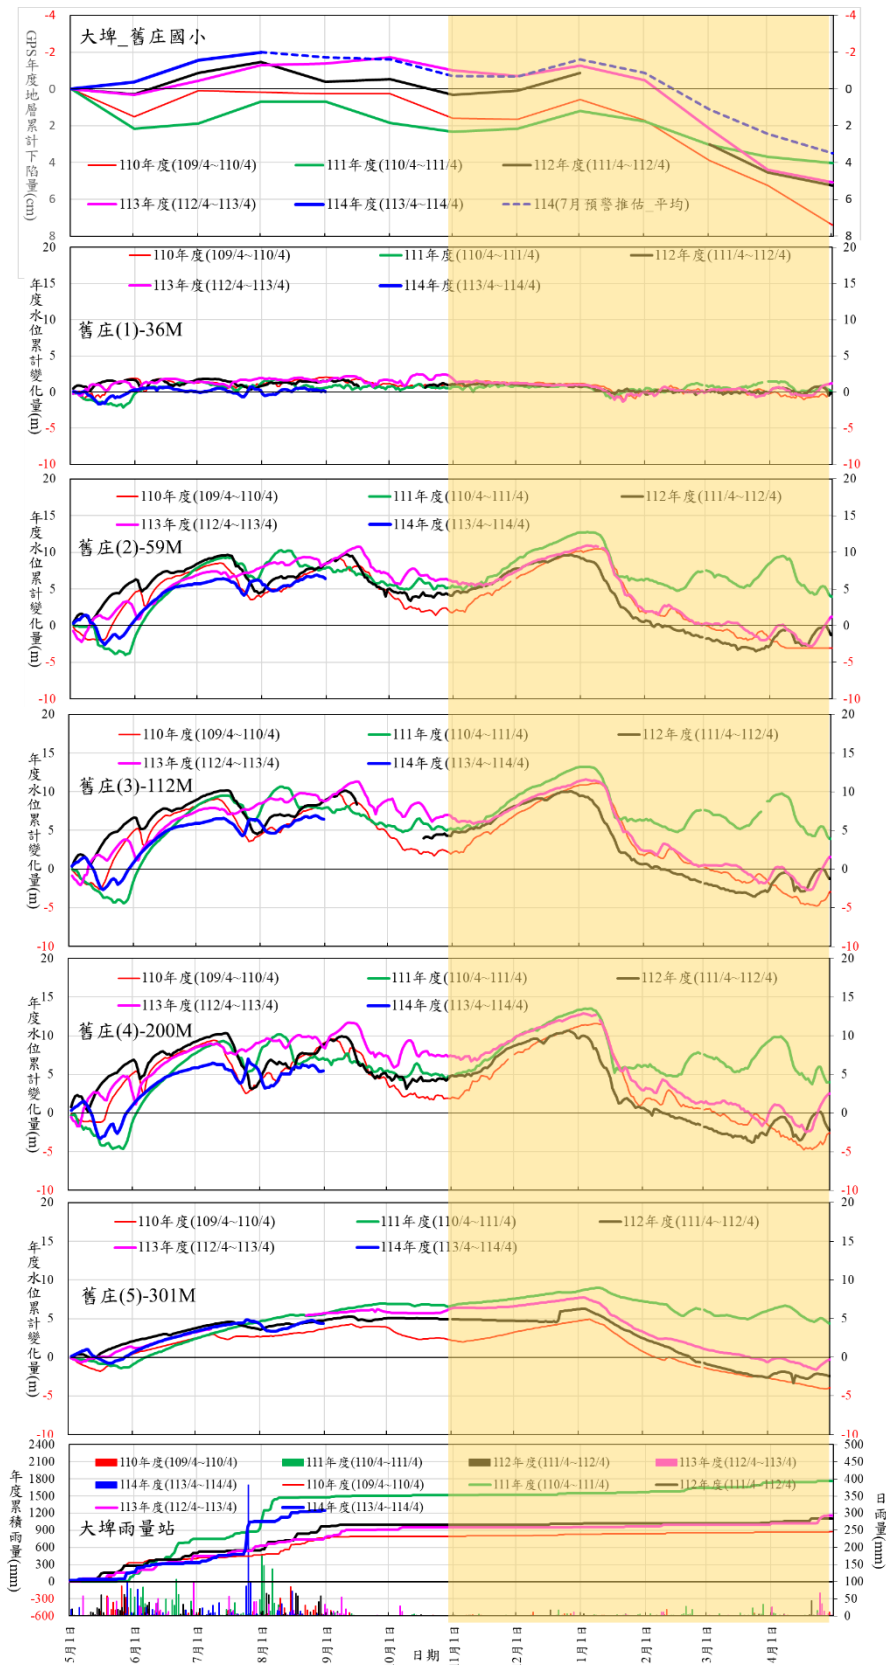
圖 13 雲林大埤地區降雨、地下水水位與地層壓縮變化情勢

以水利署舊庄國小 GNSS 站、地下水水位觀測井舊庄站及中央氣象署大埤雨量站觀測資料繪製 109/4~110/4、110/4~111/4、111/4~112/4、112/4~113/4 及 113/4~114/4 的歷線圖，圖中顯示：

- (一)113/6~113/7，地表高程坐標無下陷(鄰近仁和國小亦同)。上述期間降雨為 722 毫米，各分層地下水位變化為：舊庄(1)-36M 上升 0.1 公尺、舊庄(2)-59M 上升 0.4 公尺、舊庄(3)-112M 上升 0.3 公尺、舊庄(4)-200M 下降 0.3 公尺、舊庄(5)-301M 上升 1.2 公尺，顯示 113/7 大埤地區多數含水層地下水位上升，導致地層無下陷。
- (二)本(114)年度迄今(113/4~113/7)累計降雨量為 1,057 毫米，大於去(113)年度同期(112/4~112/7)的 627 毫米。各含水層累計變化情勢(舊庄(1)上升 0.2 公尺、舊庄(2)上升 6.1 公尺、舊庄(3)上升 6.2 公尺、舊庄(4)上升 5.5 公尺)均劣於 113 年度同期(上升 1.9M、8.0M、8.5M、9.1M)，差異為 1.7~3.6 公尺，深含水層相對顯著。
- (三)分析大埤地區近年的地層壓縮變化情勢，常發生地層壓縮現象者為 2~5 月與 8、10 月。本年度迄今(113/4~113/7)雖各含水層水位累計變化情勢均劣於去年度同期(112/4~112/7)，但累計降雨量及地表高程坐標年度累計下陷量(回脹 2.0 公分)則優於去年同期，顯示本年度該地區尚無地層下陷加劇的情形。
- (四)雖大埤地區本年度迄今之地層下陷情勢尚不顯著，但以歷史資料量推估本年度下陷量可能大於 3 公分，且近年該地區水準檢測下陷量有大於 5 公分情形，故應持續辦理既有地下水補注、獎勵休耕轉作及水井抽水管制等地下水復育工作，俾利新年度持續減緩大埤及其下游元長地區的地層下陷情勢。

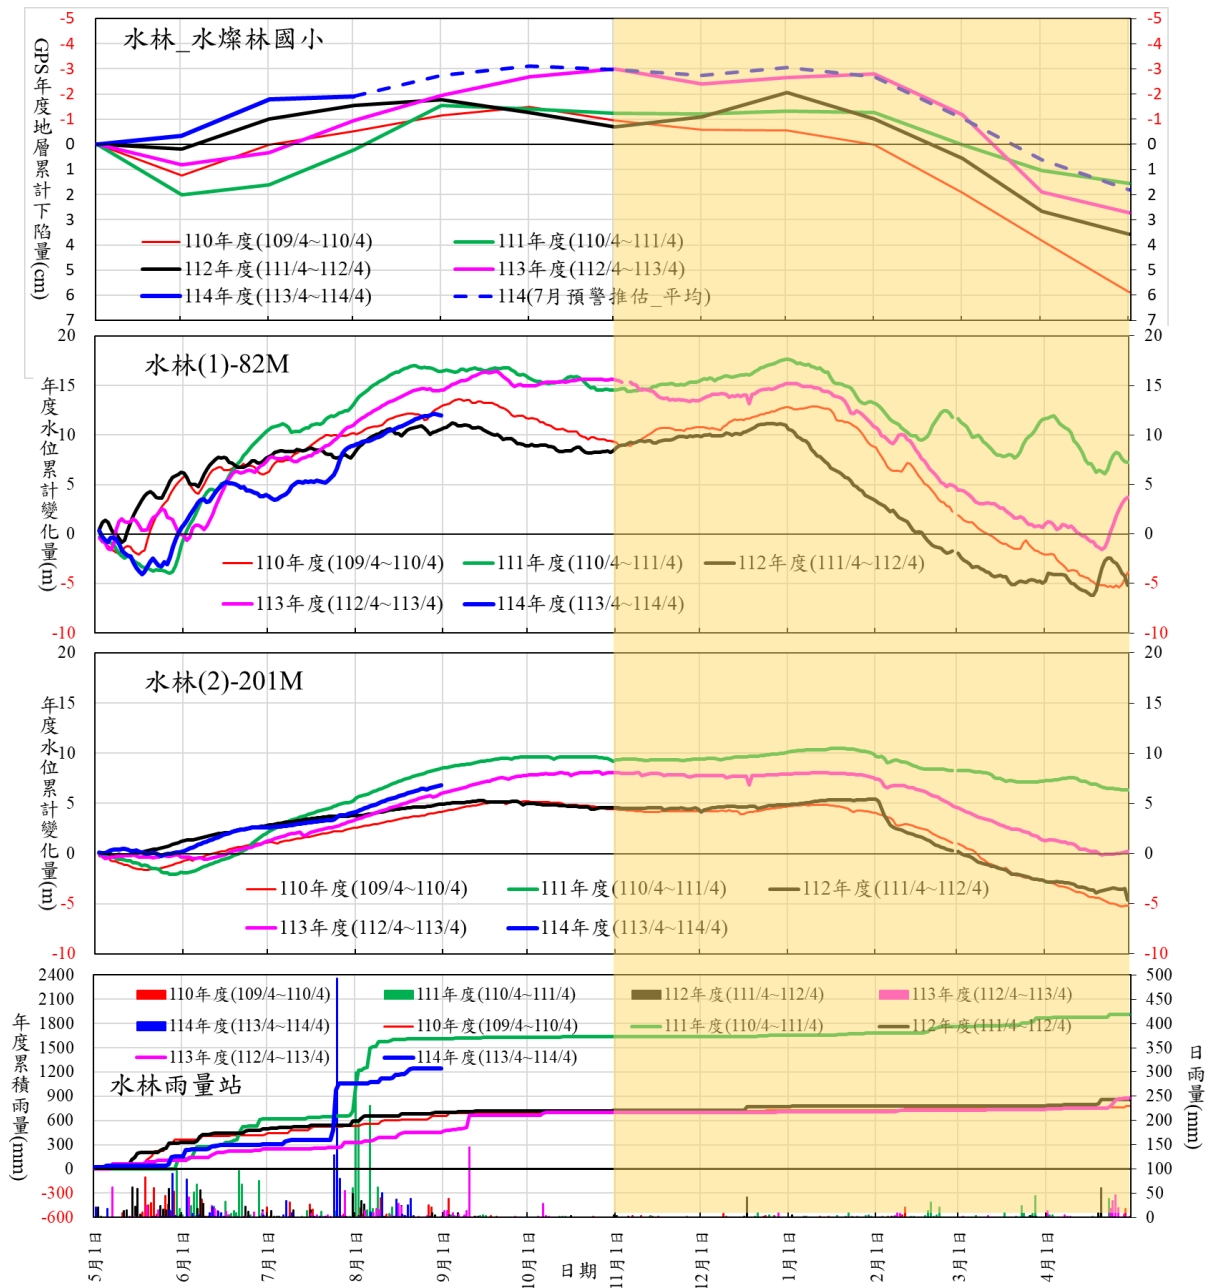
圖 14 雲林水林地區降雨、地下水水位與地層壓縮變化情勢圖

以水利署水燦林國小 GNSS 站、地下水位觀測井水林站及中央氣象署水林雨量站觀測資料繪製 109/4~110/4、110/4~111/4、111/4~112/4、112/4~113/4 及 113/4~114/4 的歷線圖，圖中顯示：

- (一)113/6~113/7，地表高程坐標無下陷。上述期間降雨為 756 毫米，各分層地下水位變化為：水林(1)-82M 上升 5.0 公尺、水林(2)-201M 上升 1.5 公尺，顯示 113/7 水林地區各含水層水位上升導致地層無下陷。
- (二)本(114)年度迄今(113/4~113/7)累計降雨量為 1,061 毫米，明顯大於去(113)年度同期(112/4~112/7)的 328 毫米。淺含水層水位累計變化情勢(水林(1)上升 9.0 公尺)劣於去年度同期(上升 11.0 公尺)，但深含水層水位累計變化情勢(水林(2)上升 4.1 公尺)則優於去年度同期(上升 3.3 公尺)。
- (三)分析水林地區近年的地層壓縮變化情勢，常發生地層壓縮現象者為 2~5 月與 10、11 月。本年度迄今(113/4~113/7)雖淺含水層水位累計變化情勢劣於去年度同期，但累計降雨量、深含水層水位變化情勢均優於去年度同期，地表高程坐標年度累計下陷量(回脹 1.9 公分)亦優於去年度同期(回脹 1.0 公分)，顯示本年度該地區尚無地層下陷加劇的情形。
- (四)水林地區本年度迄今之地層下陷情勢尚不顯著，且以歷史資料量推估新年度下陷量可能小於 3 公分，應暫無顯著下陷之虞。但考量近年水準檢測結果仍有大於 3 公分的情形，故應持續辦理既有地下水補注、獎勵休耕轉作及水井抽水管制等地下水復育工作，俾以減緩水林地區新年度的地層下陷情勢。

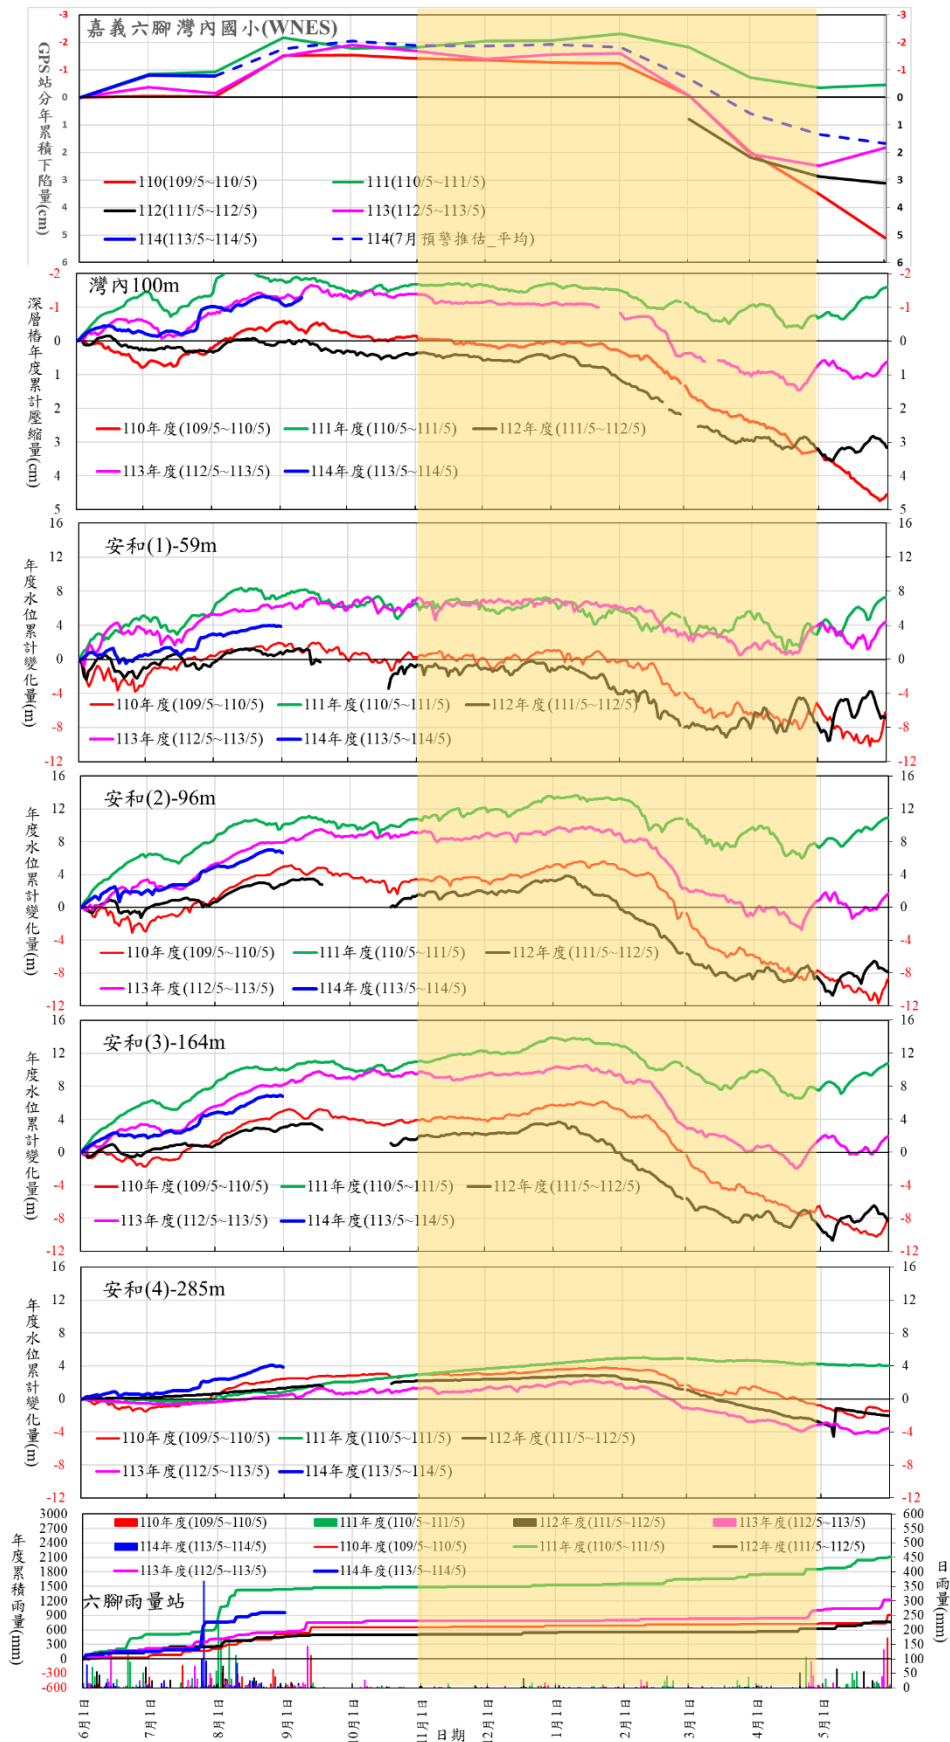
圖 15 嘉義新港地區降雨、地下水水位與地層壓縮變化情勢圖

以水利署灣內國小深層樁、地下水水位觀測井安和站及中央氣象署六腳雨量站觀測資料繪製 107/5~108/5、108/5~109/5、109/5~110/5、110/5~111/5、111/5~112/5、112/5~113/5 及 113/5~114/5 的歷線圖，圖中顯示：

- (一)113/7/31~113/8/31，地表下 0~100 公尺地層無壓縮。上述期間降雨量為 199 毫米，各分層地下水位變化為：安和(1)-59M 上升 1.0 公尺、安和(2)-96M 上升 1.7 公尺、安和(3)-164M 上升 2.1 公尺、安和(4)-285M 上升 1.5 公尺，顯示 113/8 新港地區各含水層地下水位上升，導致地表下 0~100 公尺地層無壓縮。
- (二)本(114)年度迄今(113/5/31~113/8/31)累計降雨量為 960 毫米，大於去(113)年度同期(112/5/31~112/8/31)的 552 毫米。雖深含水層水位累計變化情勢(安和(4)上升 3.9M)優於去年度同期(上升 0.4M)，但淺中含水層水位累計變化情勢(安和(1)上升 3.9M、安和(2) 上升 6.6M、安和(3)上升 6.8M)均劣於 113 年度同期(上升 6.3M、7.9M、8.2M)。
- (三)分析新港地區近年的地層壓縮變化情勢，常發生地層壓縮現象者為 2~5 月。本年度迄今(113/5~113/8)雖淺中含水層水位累計變化情勢劣於去年度同期，但累計降雨、深含水層地下水位變化情勢均優於去年度同期，導致地表下 0~100 公尺地層年度累計壓縮量與去年同期相當(回脹 1.2 公分)。
- (四)雖新港地區 0~100 公尺地層本(114)年度迄今尚無壓縮，考量淺中含水層地下水位變化情勢劣於去年同期，且該區 110、112 與 113 年度水準檢測結果曾有大於 3 公分的情形，故建議應加強監控該地區地下水位與地層下陷情勢變化，持續辦理既有獎勵休耕轉作及水井抽水管制等地下水復育工作，俾以持續減緩新港地區新年度的地層下陷情勢。

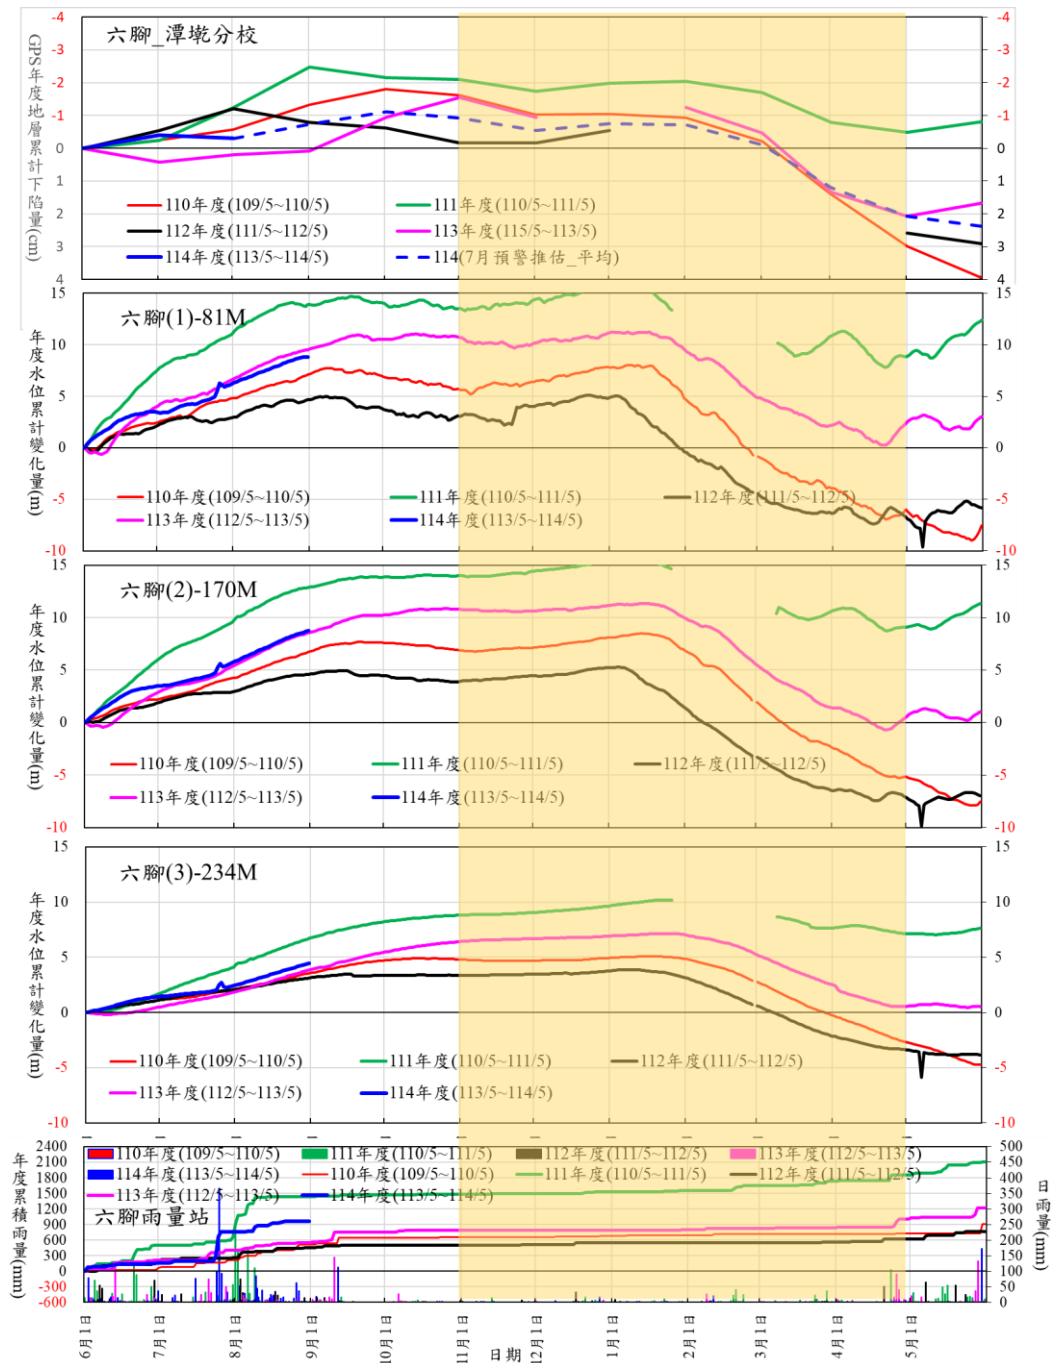
圖 16 嘉義六腳地區降雨、地下水水位與地層壓縮變化情勢圖

以水利署蒜頭國小潭墘分校 GNSS 站、地下水位觀測井六腳站及中央氣象署六腳雨量站觀測資料繪製 109/5~110/5、110/5~111/5、111/5~112/5、112/5~113/5 及 113/5~114/5 的歷線圖，圖中顯示：

- (一)113/6~113/7，地表高程坐標無下陷。上述期間降雨量為 608 毫米，各分層地下水位變化為：六腳(1)-81M 上升 2.7 公尺、六腳(2)-170M 上升 2.3 公尺及六腳(3)-234M 上升 1.0 公尺，顯示 113/7 六腳地區各含水層水位上升，導致地層無下陷。
- (二)本(114)年度迄今(113/5~113/7)累計降雨量約為 762 毫米，大於去(113)年度同期(112/5~112/7)的 408 毫米。淺含水層地下水位變化情勢(六腳(1)上升 6.2M)略劣於去年度同期(上升 6.6M)，中深含水層地下水位變化情勢(六腳(2) 上升 5.7M、六腳(3)上升 2.4M)則略優於去年度同期(上升 5.4M、1.8 M)。
- (三)分析六腳地區近年的地層壓縮變化情勢，常發生地層壓縮現象者為 2~5 月，本年度迄今(113/5~113/7)雖淺含水層水位變化情勢均略劣於去年度同期，但累計降雨量、深含水層水位變化情勢及地表高程坐標年度累計下陷量(無下陷)均優於去年度同期(下陷 0.2 公分)，顯示本年度該地區尚無地層下陷加劇的情形。
- (四)雖六腳地區地層本年度迄今尚無下陷，且以歷史資料量推估新年度下陷量可能小於 3 公分，應暫無顯著下陷之虞。考量淺含水層地下水位變化情勢劣於去年同期，且該區 110 與 112 年度水準檢測結果曾有大於 3 公分的情形，故建議仍應持續監控該地區地下水位與地層下陷情勢變化。

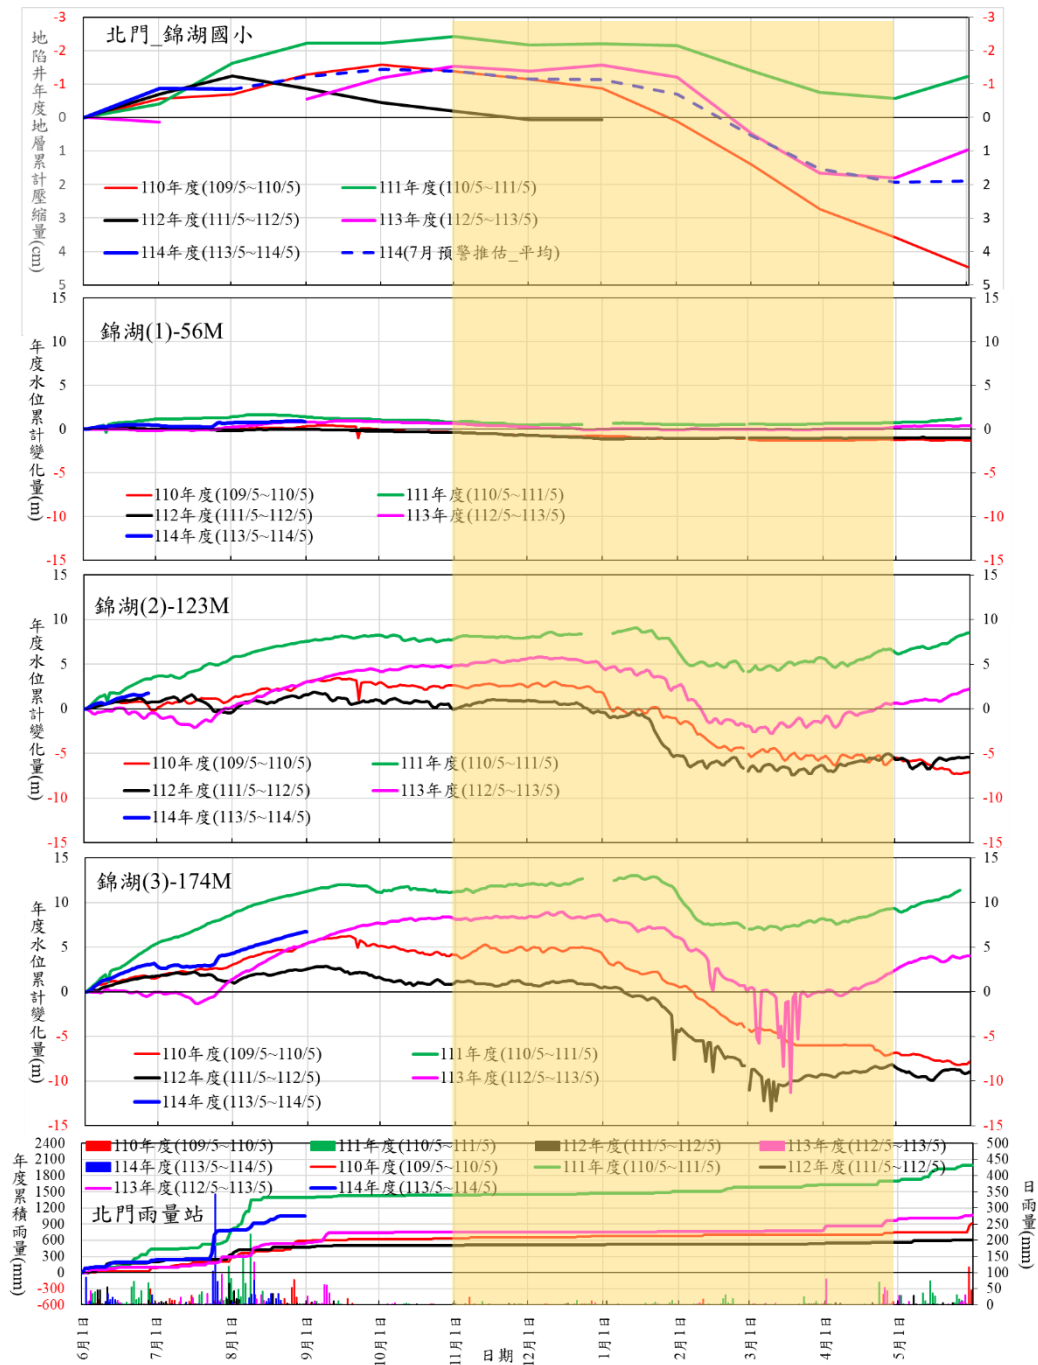
圖 17 臺南北門地區降雨、地下水水位與地層壓縮變化情勢圖

以水利署錦湖國小 GNSS 站、地下水位觀測井錦湖站及中央氣象署北門雨量站觀測資料繪製 109/5~110/5、110/5~111/5、111/5~112/5、112/5~113/5 及 113/5~114/5 歷線圖，圖中顯示：

- (一)113/6~113/7,地表高程坐標無下陷。上述期間降雨量約為 548 毫米，各分層地下水位變化為：錦湖(1)-56M 上升 0.3 公尺、錦湖(2)-123M 上升 1.5 公尺及錦湖(3)-174M 上升 1.3 公尺，顯示 113/7 北門地區各含水層水位上升導致地層無下陷。
- (二)本(114)年度迄今(113/5~113/7)累計降雨量約為 779 毫米，大於去(113)年度同期(112/5~112/7)的 295 毫米。各含水層地下水位累計變化情勢(錦湖(1)上升 0.7M、錦湖(2)上升 3.0M、錦湖(3)上升 4.3M)均優去年度同期(上升 0.2 M、上升 0.1M、上升 1.3 M)，差異為 0.5~3 公尺(中、深層相對顯著)。
- (三)分析北門地區近年的地層下陷變化情勢，常發生地層下陷現象者為 10~5 月，本年度迄今(113/5~113/7)累計降雨量、各含水層水位變化情勢均優於去年度同期，導致地表高程尚無顯著下陷。
- (四)雖北門地區本年度迄今地層尚無下陷，以歷史資料量推估新年度下陷量可能小於 3 公分，顯示本年度該地區應暫無顯著地層下陷之虞。然而，該地區 110 與 112 年度水準檢測結果曾有大於 3 公分的情形，故建議應持續監控該地區地下水位與地層下陷情勢變化。

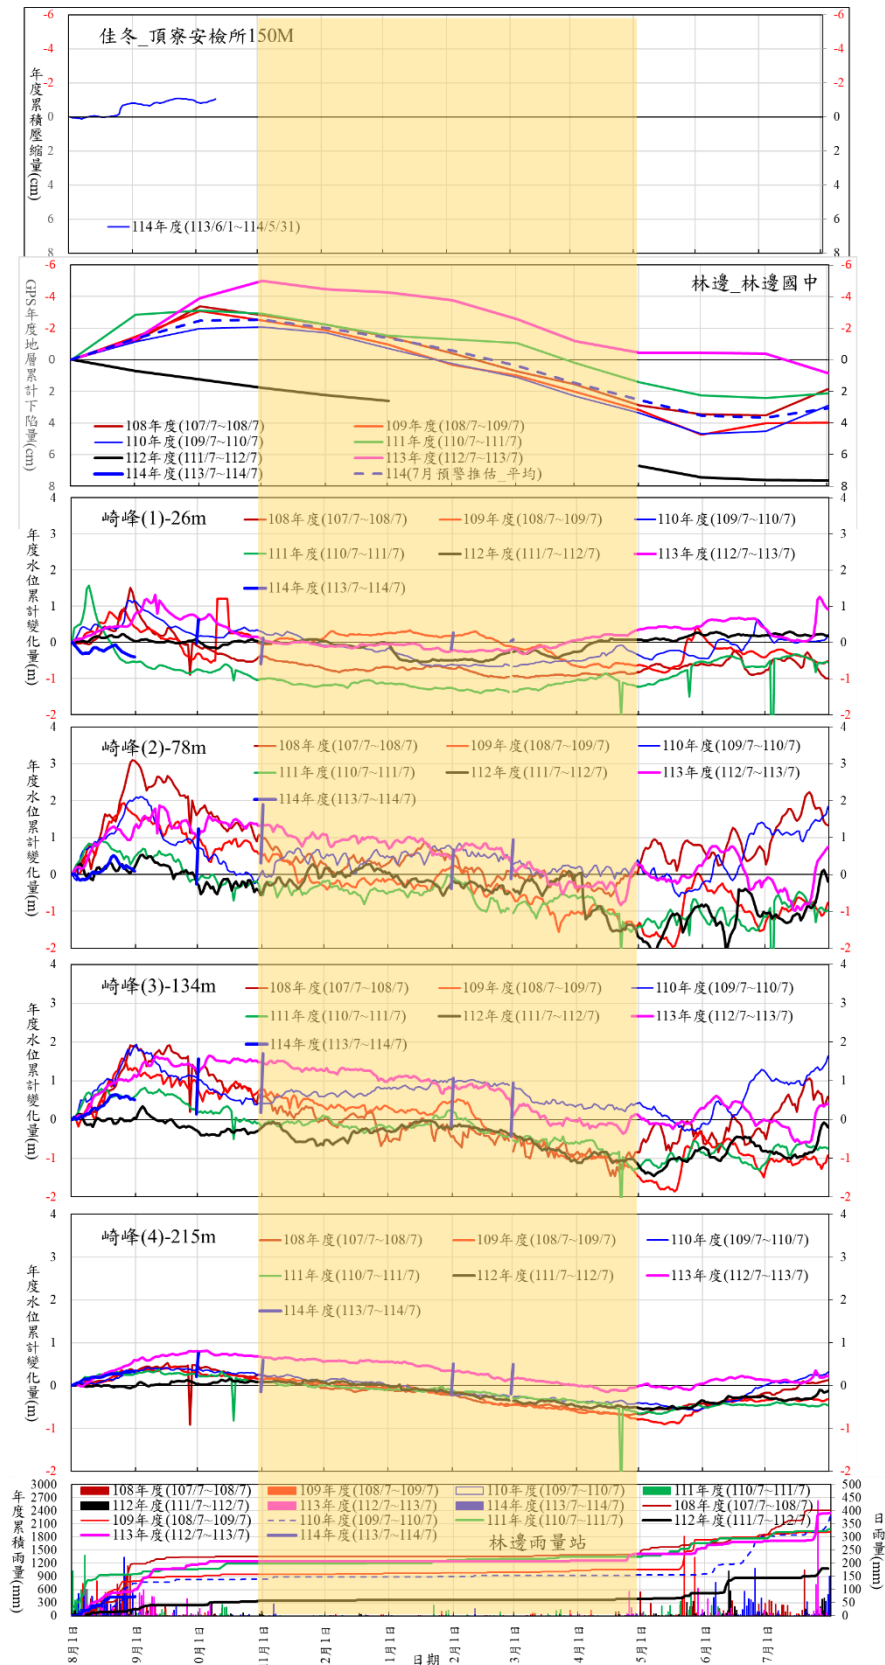
圖 18 屏東沿海地區降雨、地下水水位與地層壓縮變化情勢圖

以水利署林邊國中 GNSS 站、地下水位觀測井崎峰站及中央氣象署林邊雨量站觀測資料繪製 109/7~110/7、110/7~111/7 及 111/7~112/7 的歷線圖，圖中顯示：

- (一)113/6~113/7，地表高程坐標下陷 1.3 公分(鄰近的頂寮安檢所 GNSS 為 0.8 公分、**150M 深層樁為無壓縮**)。上述期間降雨約為 639 毫米，各分層地下水位變化為：崎峰(1)-26M 上升 0.5 公尺、崎峰(2)-78M 上升 0.9 公尺、崎峰(3)-134M 上升 0.4 公尺、崎峰(4)-215M 上升 0.1 公尺，顯示 113/7 林邊地區各含水層水位上升。
- (二)去(113)年度全年(112/7~113/7)累計降雨量約為 2,347 毫米，遠大於前(112)年度同期(111/7~112/7)的 1,083 毫米。去年度全年各含水層地下水位累計變化情勢(崎峰(1)上升 0.9M、崎峰(2)上升 0.7M、崎峰(3)上升 0.4M、崎峰(4)上升 0.2M)均優於前年度同期(上升 0.2M、下降 0.2M、下降 0.2M、下降 0.1M)，差異為 0.3~0.9 公尺。
- (三)分析林邊地區近年的地層壓縮變化情勢，常發生地層壓縮現象者為 11~5 月，去年度全年(112/7~113/7)累計降雨量遠大於去年度同期、各含水層水位變化情勢均優於去年度同期，導致地表高程坐標累計下陷量(0.9 公分)明顯小於前年同期(7.6 公分)。
- (四)雖林邊地區去(113)年度全年地層下陷量不顯著，但考量屏東林邊、佳冬沿海地區近年有連續 2 年累計下陷量大於 5 公分，且本(114)年度初始(113/7~113/8)之各含水層地下水位變化情勢均劣於去年度同期(112/7~112/8)故建議仍應持續密切關注該地區本年度之地下水位與地層壓縮情勢變化。
