# 114 年 12 月份 地層下陷監測整合分析月報

2026.1.31

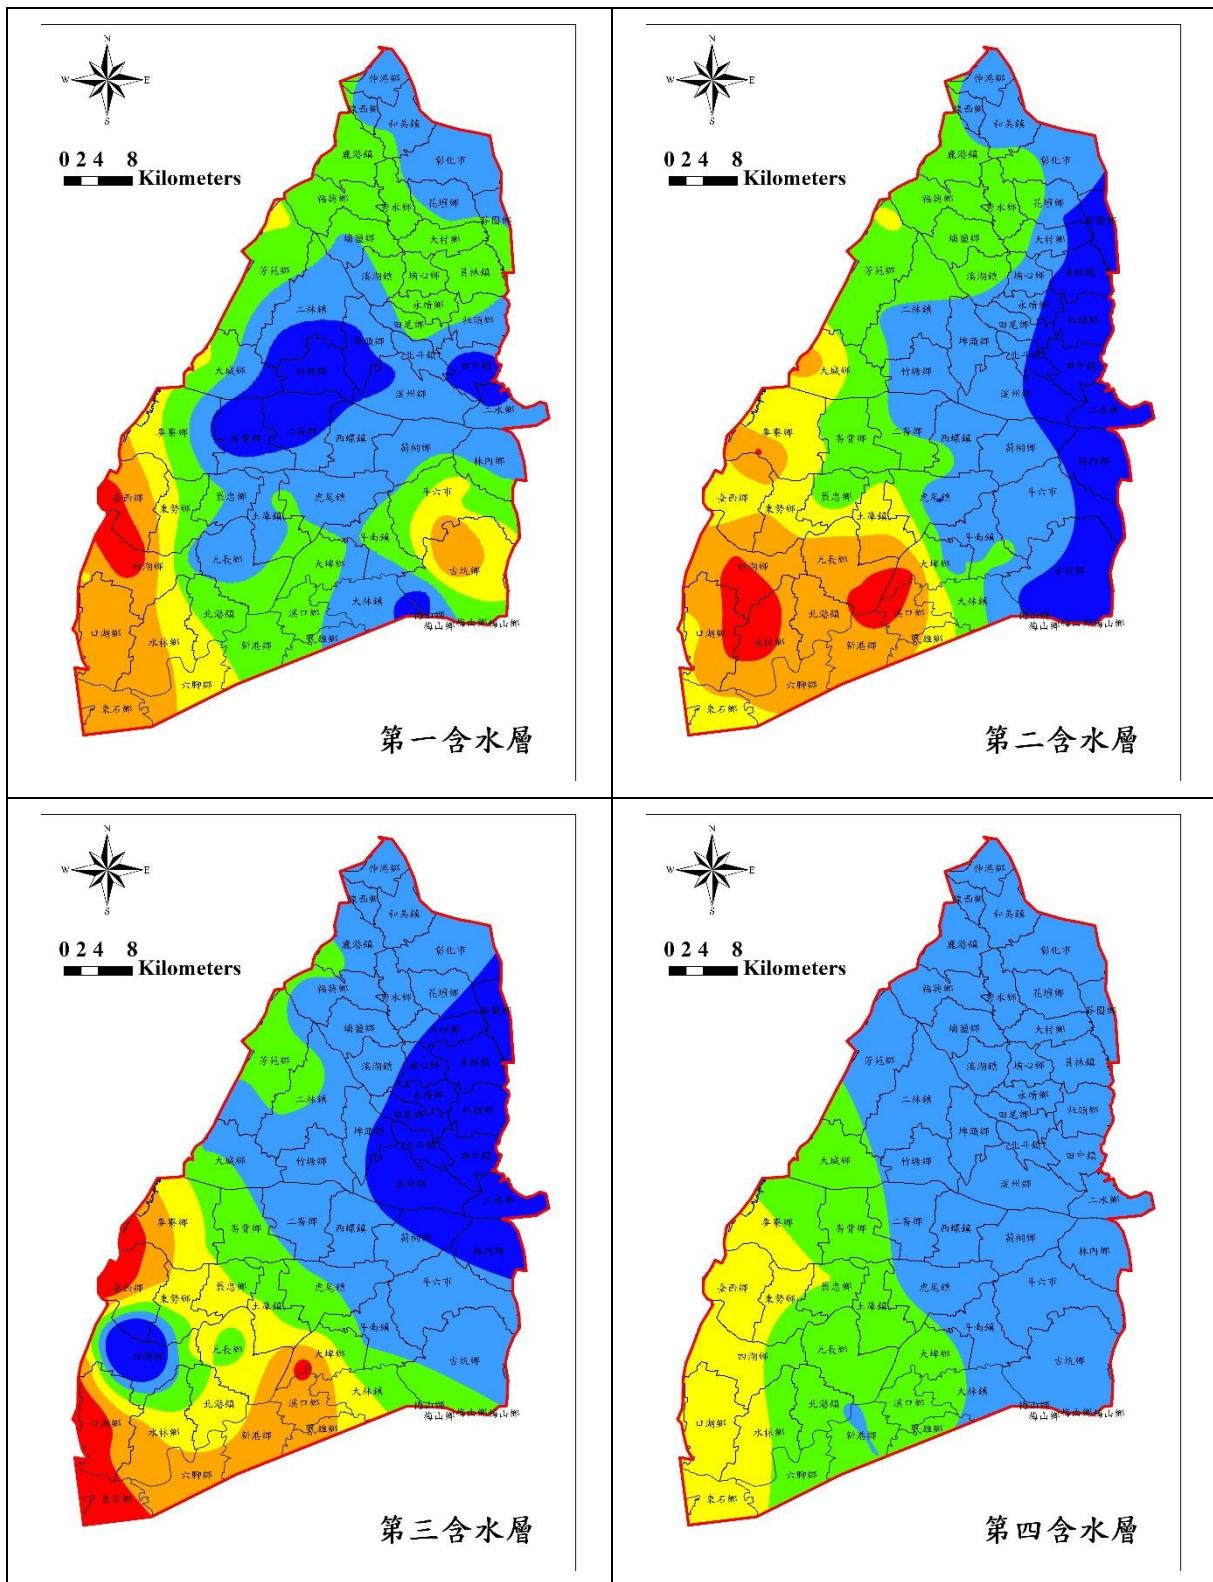
圖 5 濁水溪沖積扇地下水水位 113/12~114/12 變化量分布

(二) 113/12~114/12 期間，彰、雲、嘉、南等地區的觀測井最近 1 年地下水位下降比例(27~67%)與上個月(27~69%)相當，屏東地區則反較上個月略減；濁水溪沖積扇部分，地層下陷地區各含水層最近 1 年的水位持續呈現轉為下降的情勢，其中，以雲林麥寮與臺西(第一、三含水層)、口湖與大埤(第二、三含水層)、四湖與水林(第二含水層)及嘉義溪口(第二、三含水層)、東石(第三含水層)、新港(第二含水層)等地區部分含水層降幅達 3 公尺以上，最為顯著。

2.藍色表上升超過 1 公尺(含)以上，淺藍色表上升 0~1 公尺，綠色表下降 0~1 公尺，黃色表下降 1(含)~2 公尺，橙色表下降 2~3 公尺，紅色表下降超過 3 公尺(含)以上。
