110 年度臺灣地區 地層下陷概況說明 摘要報告

主辦機關：經濟部水利署

執行單位：綠環工程技術顧問有限公司

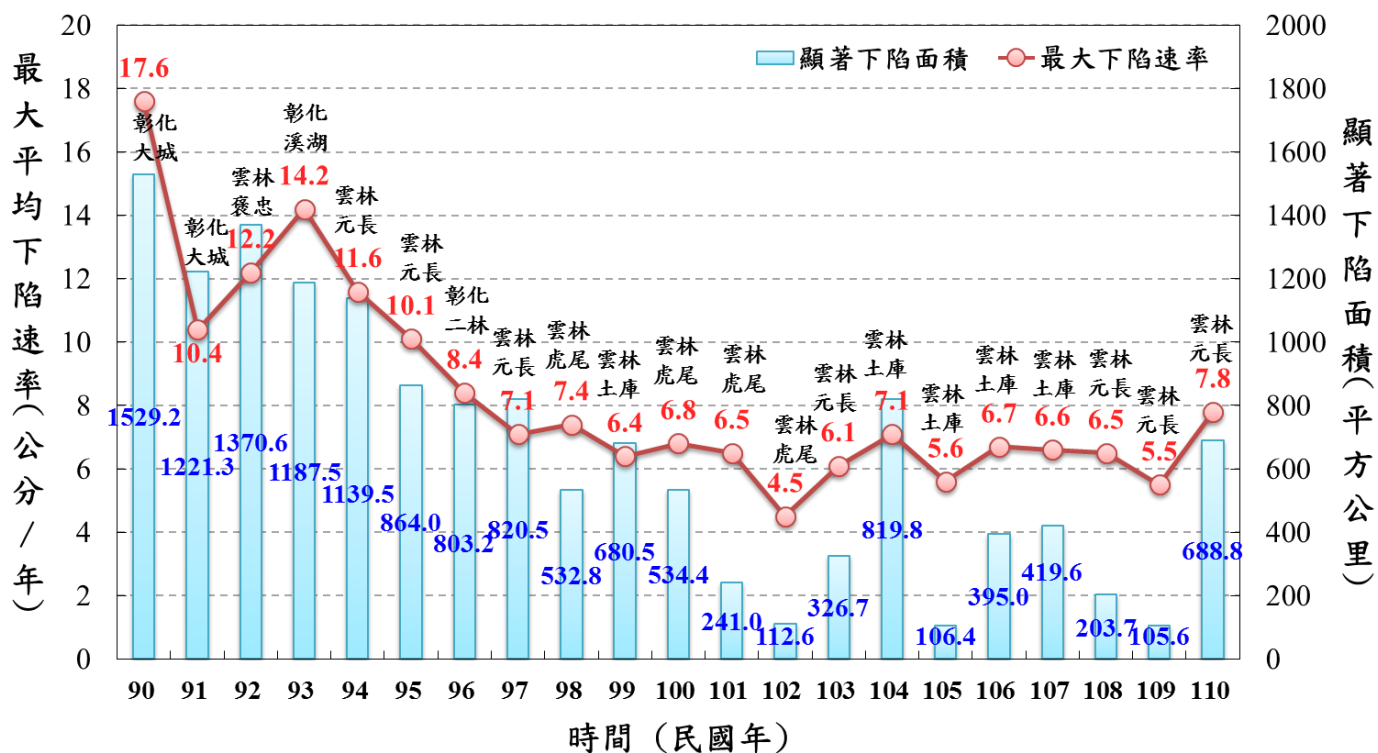
圖 1-1 近年最大下陷速率及位置與顯著下陷面積圖

- 一、近年發生最大下陷速率地區及全臺主要縣市顯著下陷面積資料成果如圖 1-1 與表 1-1。全臺顯著下陷面積自 90 年後開始逐漸減少，由原本的 1529.2 km² 下降至 100 年的 534.4 km²，之後各年度除 104 年因遭逢嚴重旱災，造成下陷面積超過 500 km² 外，其餘各年度顯著下陷面積介於 105.6~419.6 km² 之間；110 年全臺受到百年大旱之影響，顯著下陷面積上升至 688.8 km²。但由長期趨勢來看，下陷速率由 90 年代之 10 cm/yr 以上逐漸減緩至 6~7 cm/yr 之間，主要地層下陷區亦由彰化沿海區（大城鄉）轉變為雲林內陸的虎尾鎮、土庫鎮與元長鄉等地。
- 二、110 年各地區檢測概況與檢測時程如圖 1-2 與表 1-2 所示，全臺各地層下陷區最大累積下陷量、顯著下陷面積統計與年最大下陷速率列於表 1-3 及表 1-4；後續章節將針對本年進行檢測區之地層下陷監測現況進行說明。

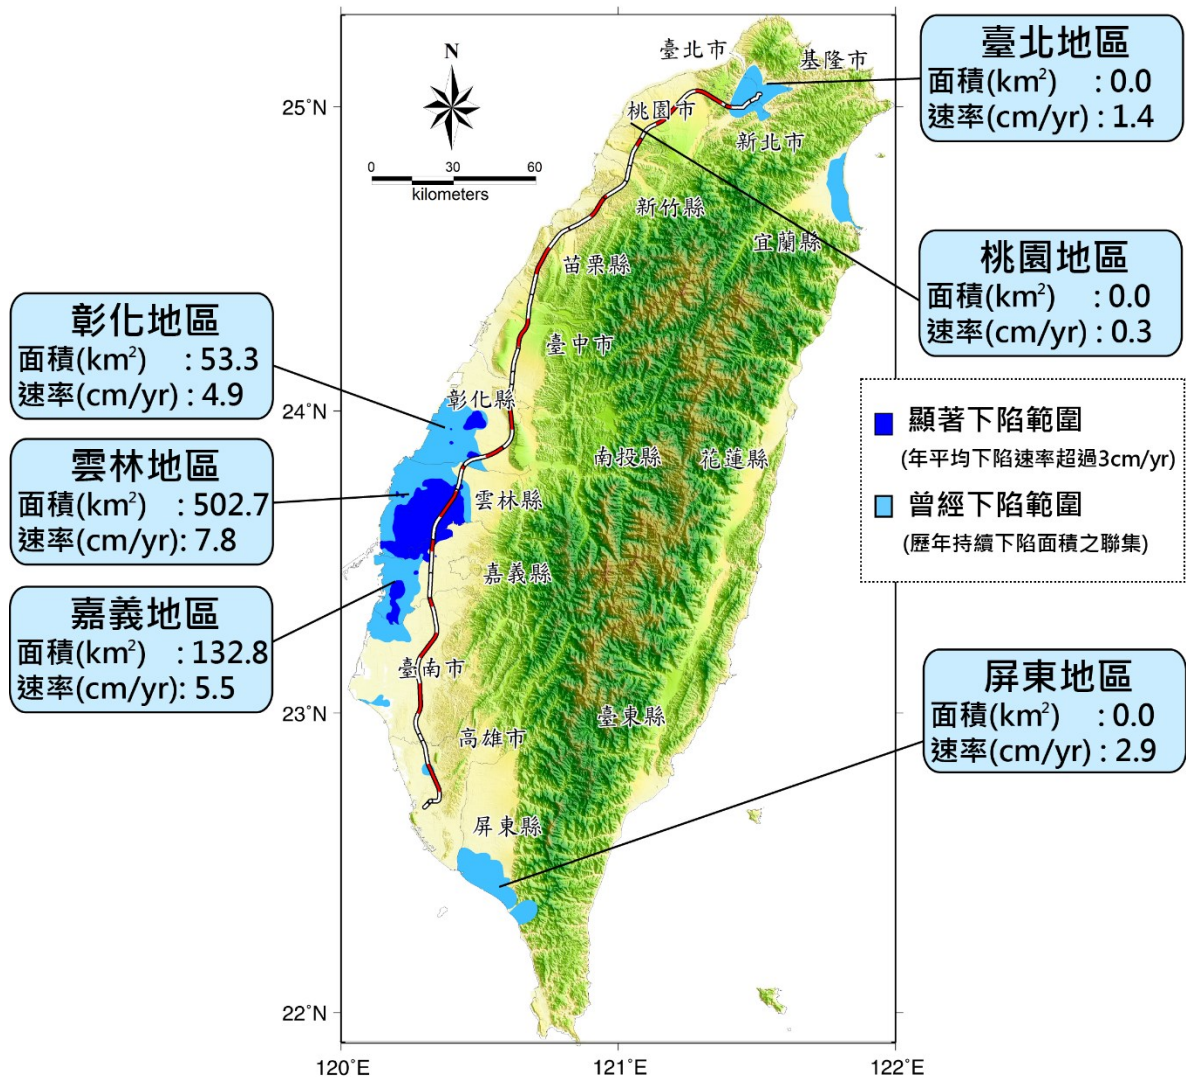
圖 1-2 110 年全臺地層下陷檢測概況圖

註. 圖中「面積」係指顯著下陷面積，代表下陷速率大於 3 cm/yr 之範圍；
「速率」係指最大年下陷速率，單位為 cm/yr。

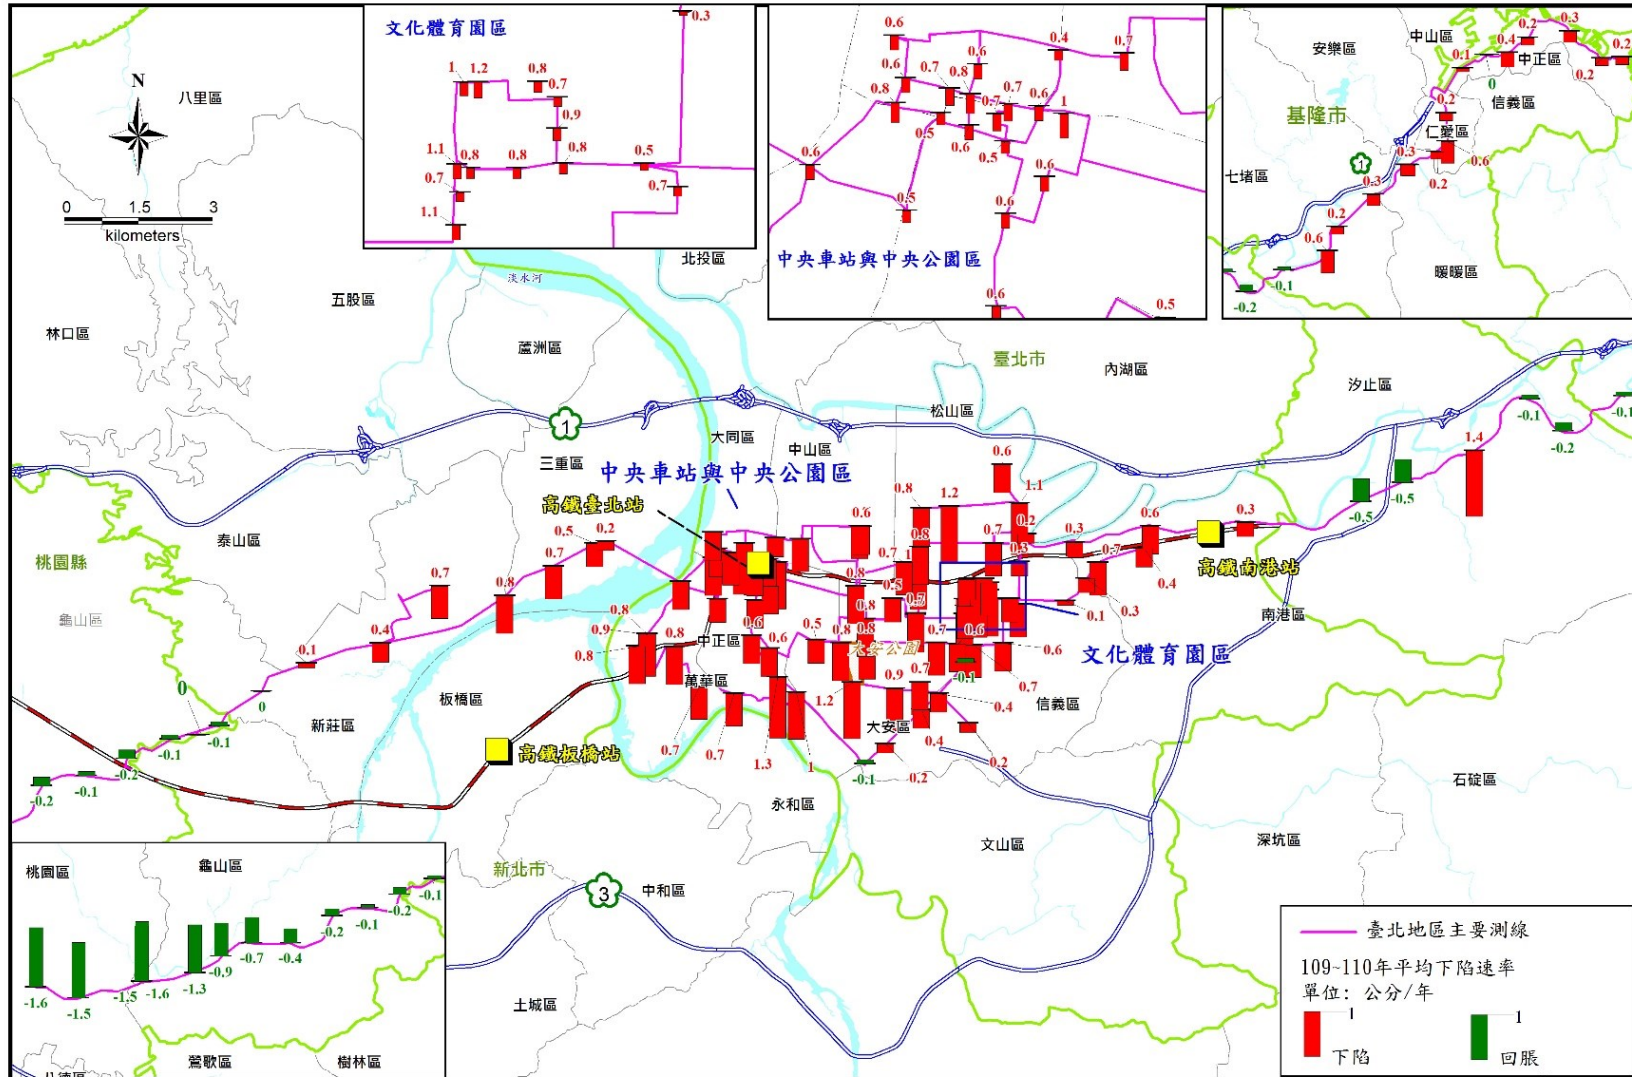
圖 2-1 臺北地區 109~110 年主幹線下陷速率圖

- (一) 109 年 9 月～110 年 9 月主幹線平均下陷速率如圖 2-1，檢測樁年下陷速率多數分布在 0.0～1.4 cm/yr 以內，109～110 年主幹線最大下陷速率為 1.4 cm/yr，位在汐止鎮，顯示今年度主幹線檢測樁無顯著下陷。
- (二) 圖 2-2 為臺北車站附近檢測樁局部放大圖，檢測成果顯示無顯著下陷，各檢測樁年下陷速率介於 0.4～1.0 cm/yr 之間；臺北大巨蛋附近檢測樁局部放大如圖 2-3，由成果顯示檢測樁年下陷速率均低於 1.2 cm/yr，顯示大巨蛋附近並無顯著變動。

經由 110 年臺北地區主幹線測量最大年下陷速率為 1.4 cm/yr，位於汐止區，顯著下陷面積為 0.0 km²，且多數檢測點下陷速率約±1 cm/yr 內，代表無顯著地表變化。由水準檢測成果顯示，臺北地區已近 9 年無顯著下陷，因此建議 111 年度臺北地區僅進行主幹線測量，但因臺北地區過去曾有下陷歷史紀錄，對於部分下陷速率超過 1 cm/yr 的地區，後續仍須持續觀察其地下水水位變化與地層下陷之情況。

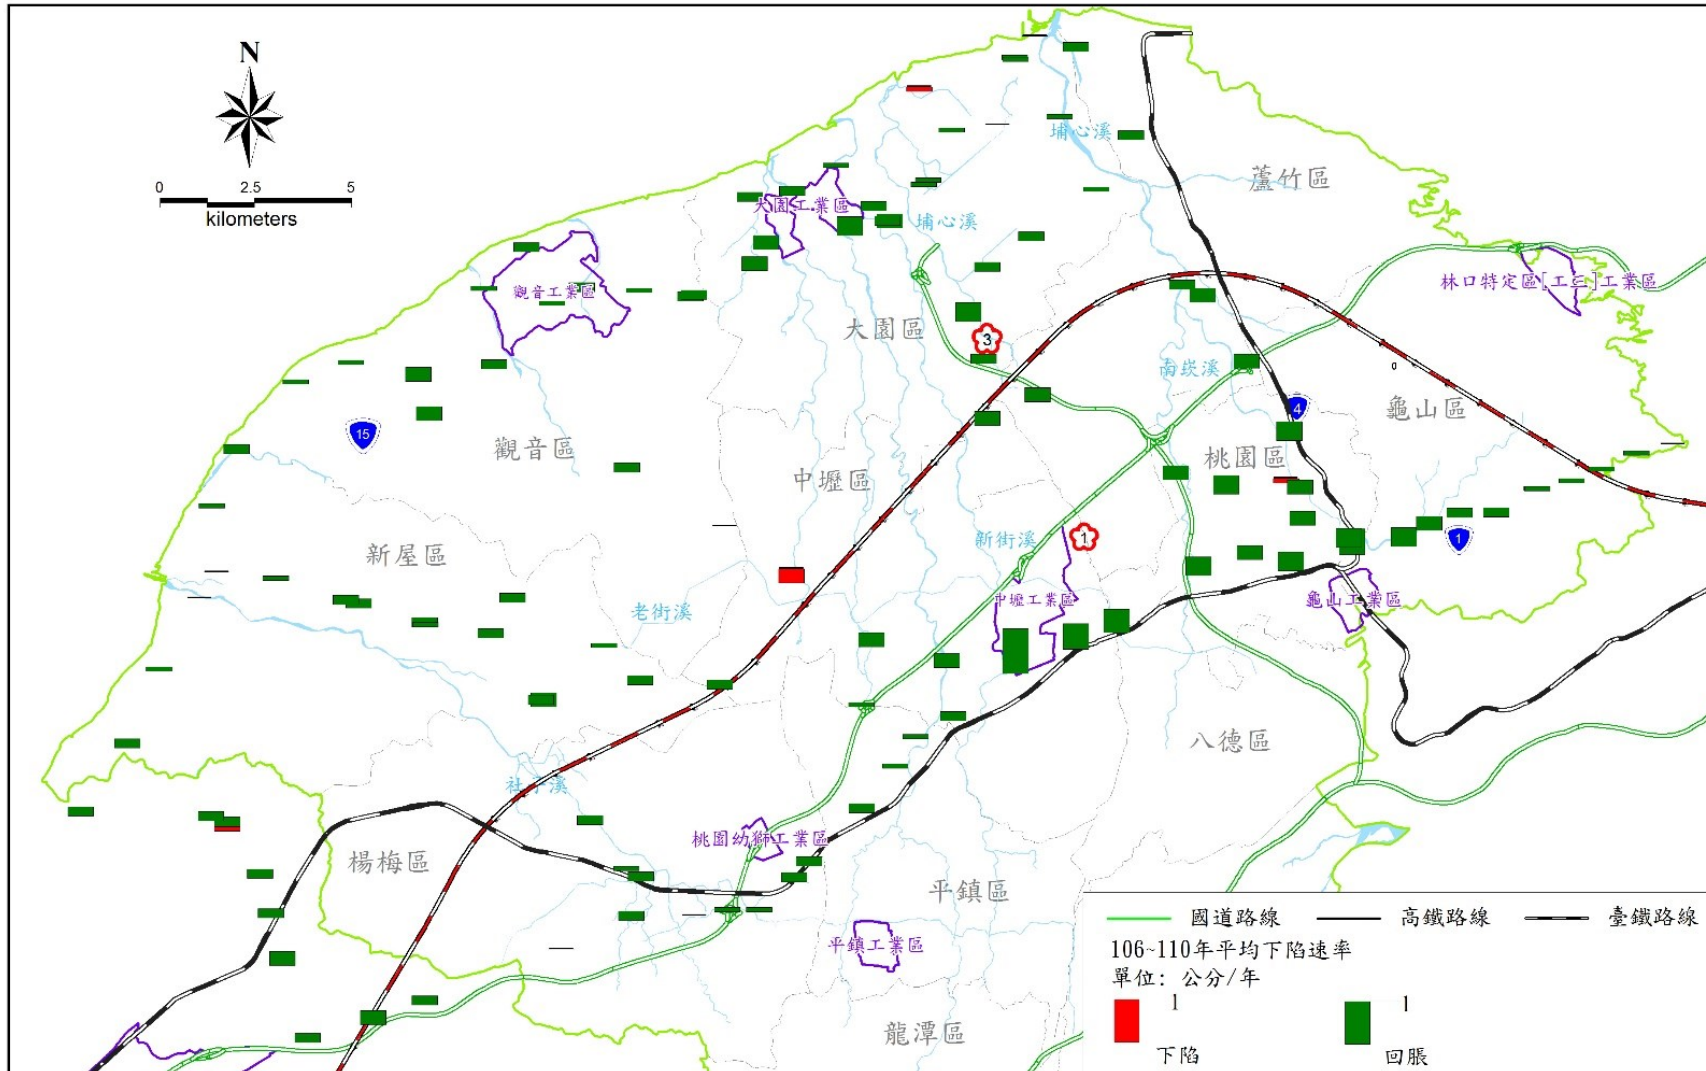
圖 2-4 桃園地區 106~110 年平均下陷速率圖

- (一) 桃園地區 106~110 年平均下陷速率如圖 2-4，最大年下陷速率為 0.3 cm/yr，位於中壢區，顯著下陷面積為 0.0 km²。
- (二) 套疊 99~106 年與 106~110 年平均下陷速率如圖 2-5，近 5 年期間，桃園地區最大下陷速率皆低於 1 cm/yr 以下，無顯著下陷情事發生。
- (三) 91~110 年桃園地區累積下陷如圖 2-6，近 19 年期間，最大累積下陷地點主要位於新屋區，最大累積下陷量約 2.1 cm。
- (四) 分析桃園地區 91~110 年之下陷面積如表 2-1，過去 10 年來無顯著下陷情事發生，110 年顯著下陷面積為 0.0 km²，最大年下陷速率為 0.3 cm/yr。

106~110 年桃園地區最大年下陷速率為 0.3 cm/yr，顯著下陷面積為 0.0 km²。由水準檢測成果顯示，近 10 年桃園地區並無顯著下陷情事，且地表變化速率大都在±1 cm 以內，因此現階段桃園地區無下陷之虞，建議未來 5 年後再進行桃園地區水準測量檢測。

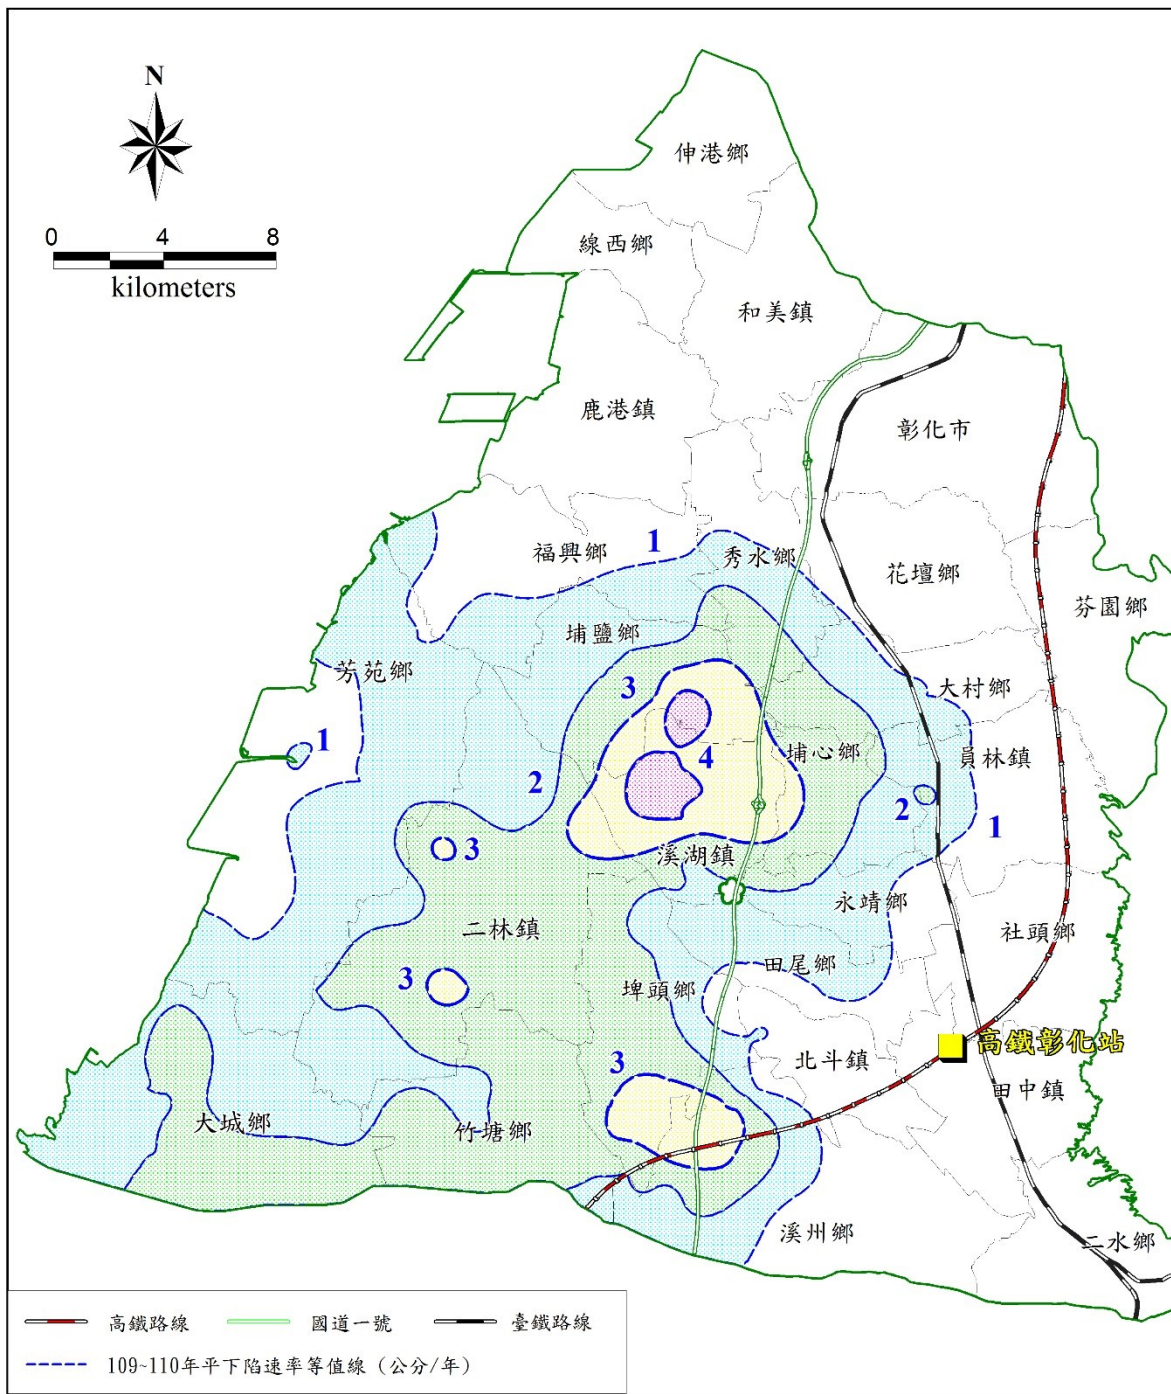
圖 2-7 彰化地區 109~110 年平均下陷速率圖

- (一) 110 年彰化地區水準檢測結果顯示 (圖 2-7)，下陷速率超過 3 cm/yr 以上之鄉鎮為溪湖鎮、溪州鄉與二林鎮，其中最大下陷速率約 4.9 cm/yr，顯著下陷面積為 53.3 km²。
- (二) 套疊 108~109 年與 109~110 年平均下陷速率如圖 2-8，近年主要沉陷中心位於溪湖鎮與溪州鄉。
- (三) 彰化地區水準測量與地陷監測井回歸分析成果如表 2-2，深層壓縮主要發生溪州鄉。
- (四) 本年度溪州鄉最大下陷速率達 3.9 cm/yr，依據該區近 6 年水準測量與地層下陷監測井成果回歸分析指出，水準測量之下陷速率大於地陷監測井量測之下陷速率，因此推測近期在 300 m 以下可能仍有壓縮狀況；經現場踏勘，附近有許多工廠，因此未來需持續追蹤當地產業用水型態與地下水用水狀況，以進一步釐清深層下陷的原因。

- (一) 110 年彰化地區最大下陷速率為 4.9 cm/yr，位於溪湖鎮，顯著下陷面積為 53.3 km²，下陷速率超過 3 cm/yr 以上的鄉鎮為溪湖鎮、溪州鄉與二林鎮。
- (二) 長期趨勢而言，彰化地區地層下陷速率有明顯減緩，但短期趨勢仍會受到氣候與地下抽水之影響，因此建議 111 年繼續進行全區水準測量檢測。

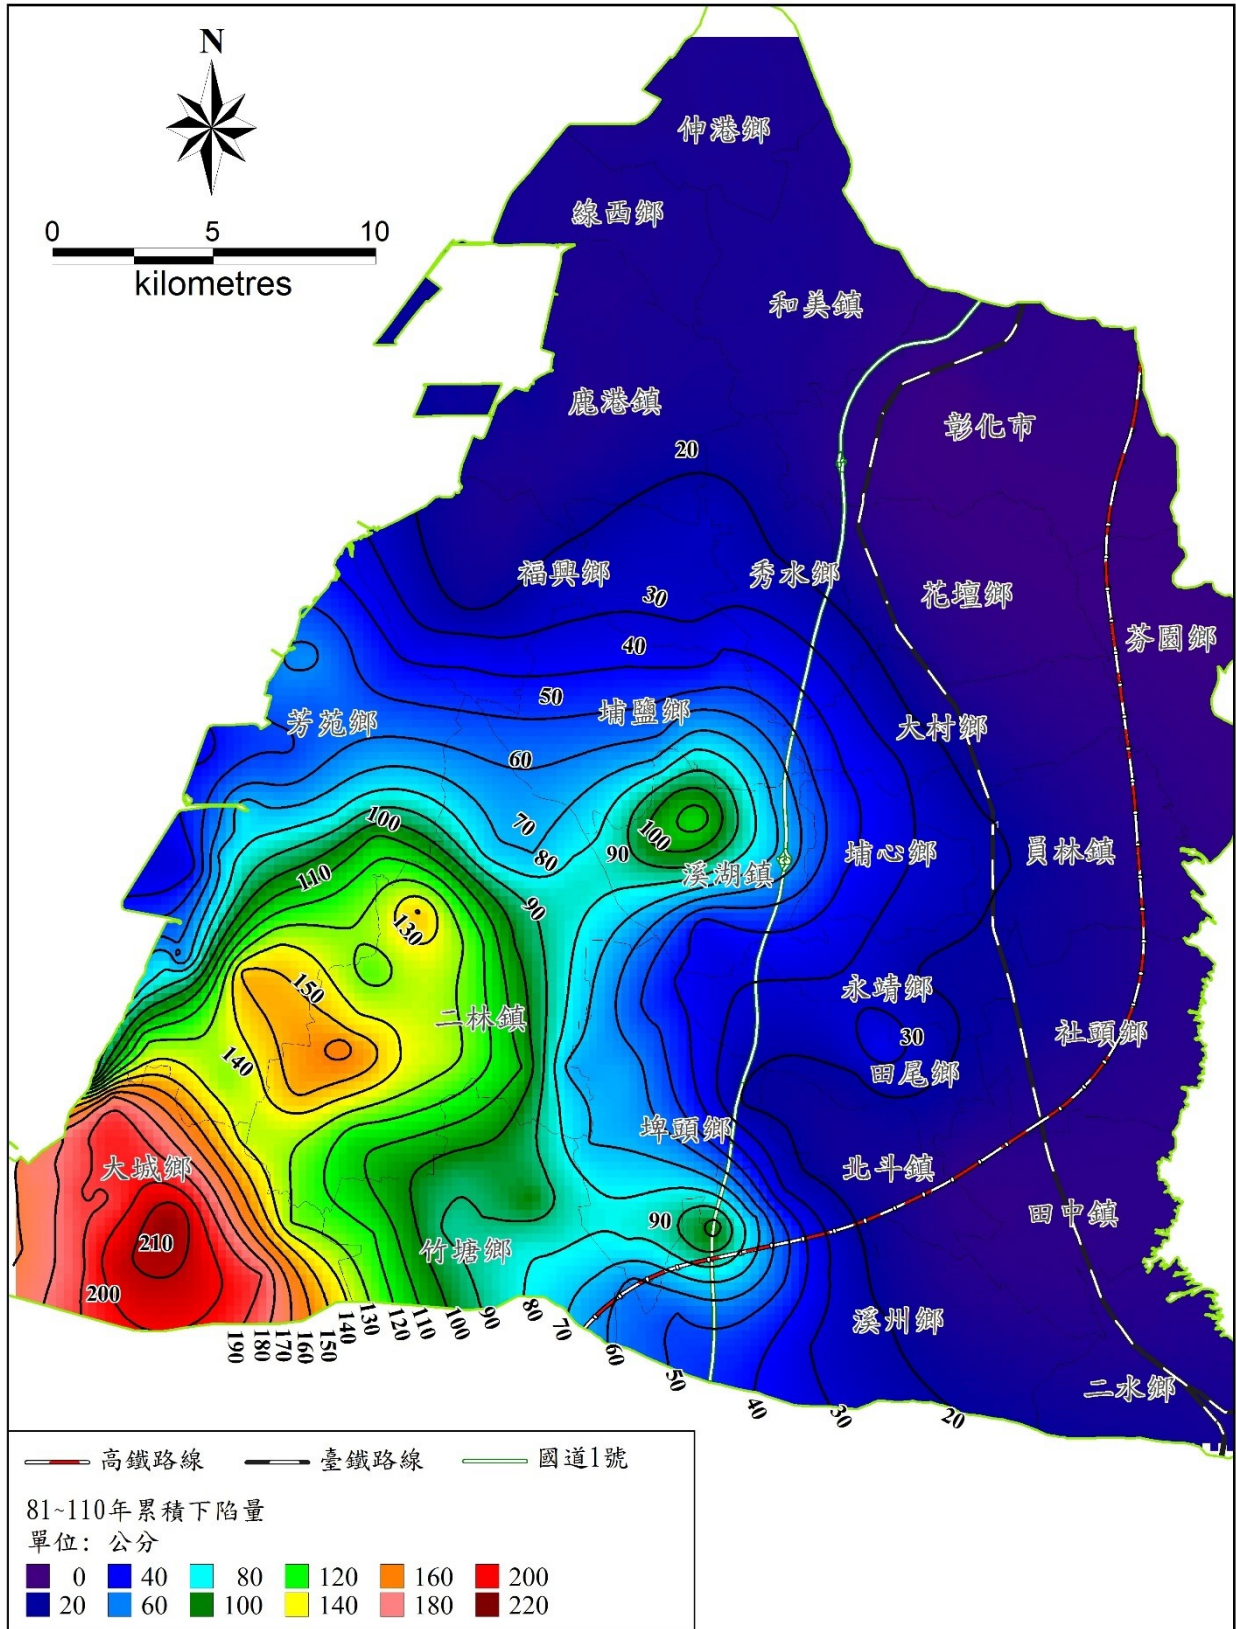
圖 2-9 彰化地區 81~110 年累積下陷量圖

- (五) 分析 81~110 年之累積下陷量如圖 2-9，20 幾年來累積下陷量在 30 cm 以上之下陷區涵蓋有大城鄉、芳苑鄉、二林鎮、竹塘鄉、埔鹽鄉、溪湖鎮、埤頭鄉、溪州鄉與埔心鄉，其中累積下陷量最大的區域為大城鄉（是過去彰化地區下陷最嚴重的鄉鎮），其近年雖仍有沉陷但下陷速率已明顯減緩。
- (六) 分析彰化地區 81~110 年下陷面積與最大下陷速率如表 2-3，顯示彰化地區地層下陷情況逐漸受到控制，最大下陷速率有逐年減緩的趨勢，由 90 年的 17.6 cm/yr 減低至 110 年的 4.9 cm/yr，且顯著下陷面積（年平均下陷速率大於 3 cm/yr 以上之面積）亦由原先的 408 km² 下降至 110 年 53.3 km²。
- (七) 將彰化地區 81~109 年期間的下陷量，分成 80~89 年、90~99 年與 100~109 年 3 個階段繪製累積下陷量圖顯示，80~89 年間（圖 2-10），主要下陷區以大城鄉為中心，以扇形方式往外逐漸遞減，此時期最大累積下陷量達 169.0 cm，發生在大城鄉；90~99 年間（圖 2-12），主要沉陷區發生變化，以二林鎮、溪湖鎮、溪州鄉與大城鄉為主要下陷中心，此時期最大累積下陷量達 82.9 cm，發生在二林鎮；100~109 年間（圖 2-12），下陷中心轉往內陸地區，以溪湖鎮與溪州鄉為主要下陷中心，此時期最大累積下陷量達 35.4 cm，主要發生在溪州鄉。

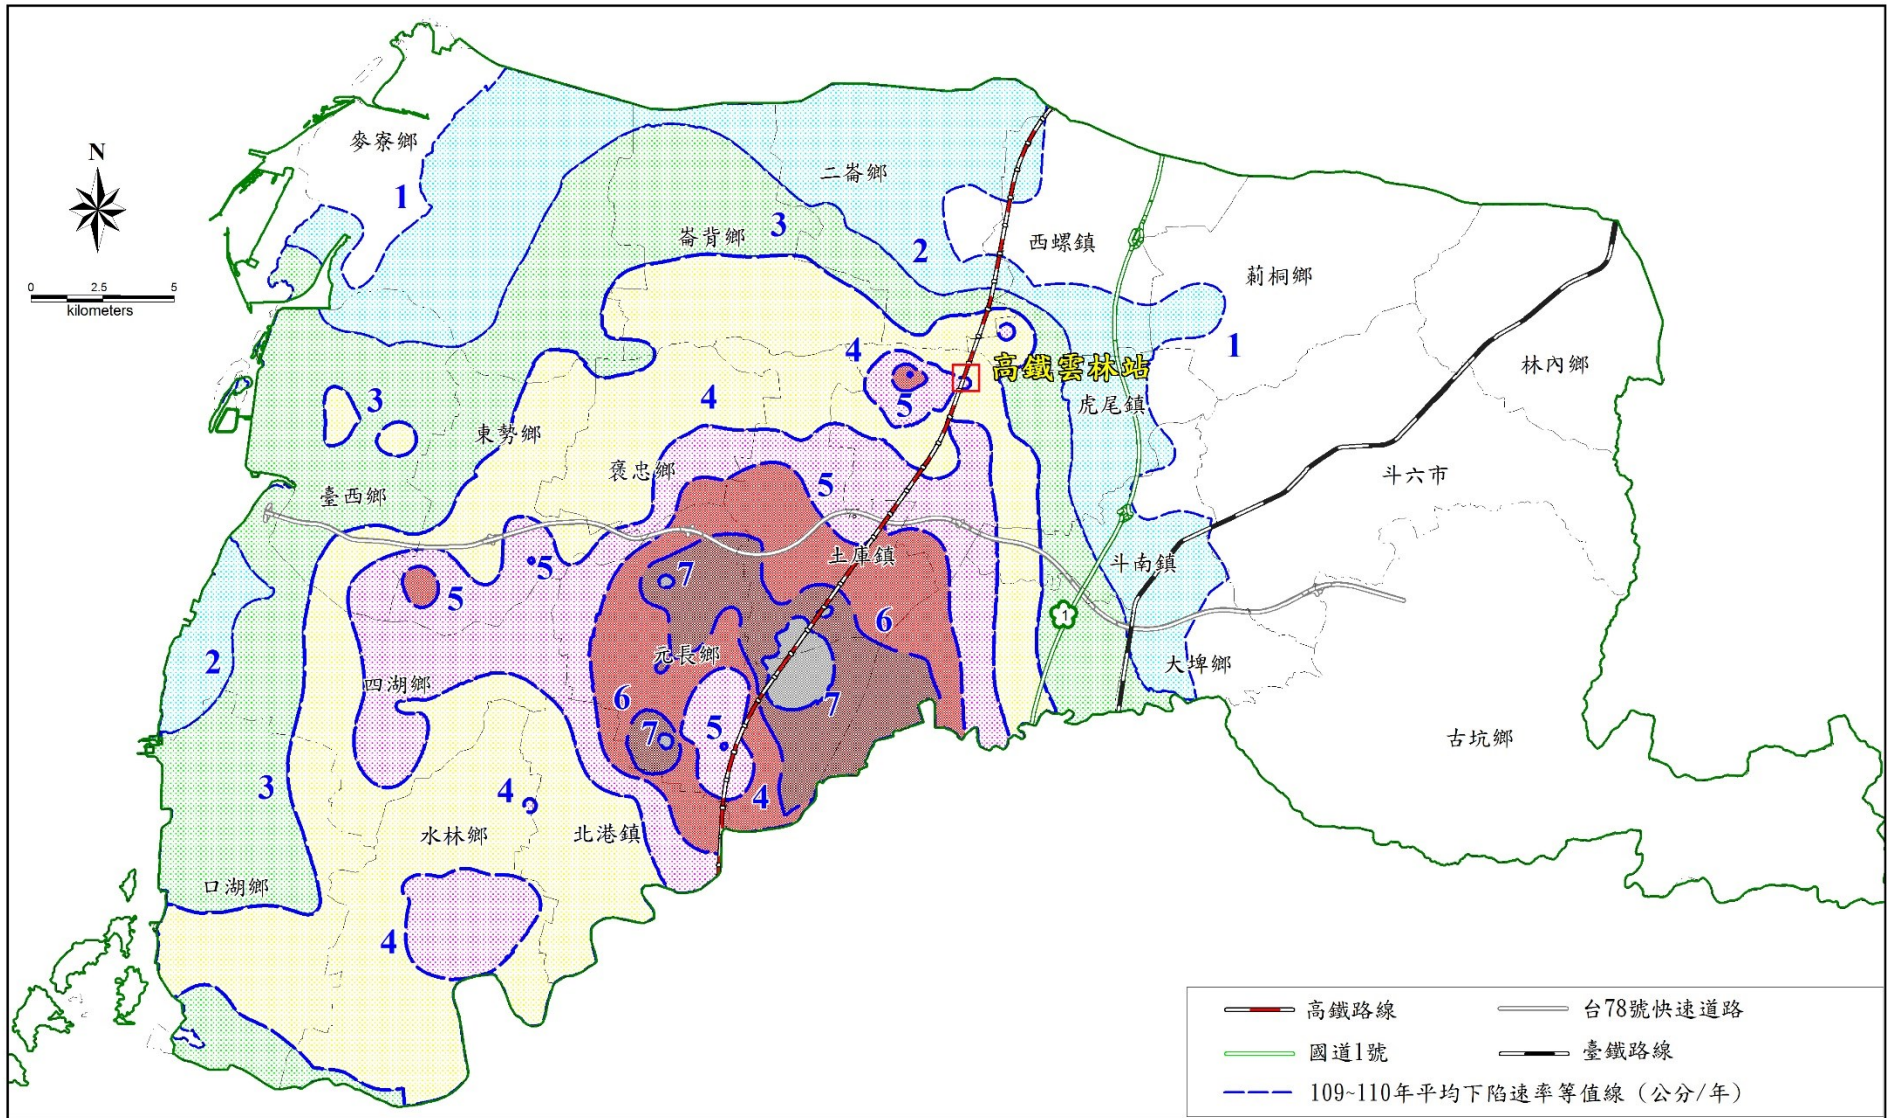
圖 2-13 雲林地區 109/4~110/4 年平均下陷速率圖

- (一) 雲林地區 109~110 年平均下陷速率顯示 (如圖 2-13) , 下陷速率超過 3 cm/yr 以上之鄉鎮包含虎尾鎮、土庫鎮、元長鄉、褒忠鄉、大埤鄉、東勢鄉、崙背鄉、臺西鄉、四湖鄉與口湖鄉, 最大年下陷速率達 7.8 cm/yr, 顯著下陷面積達 502.7 km²。圖 2-14 為 109 年 4 月~110 年 9 月雲林第 2 次量測成果, 顯著下陷面積 (下陷速率超過 3 cm/yr 以上的面積) 為 401.6 km², 面積較 109 年 4 月~110 年 4 月減少, 由原先的 502.7 km² 下降至 401.6 km²。
- (二) 比較 108~109 年與 109~110 年平均下陷速率顯示 (圖 2-15), 近年雲林內陸主要下陷區發生在虎尾鎮、土庫鎮、元長鄉、褒忠鄉、崙背鄉與大埤鄉, 沿海主要下陷區則在四湖鄉、口湖鄉與臺西鄉。套疊 109 年 4 月~110 年 4 月與 109 年 4 月~110 年 9 月平均下陷速率圖顯示 (圖 2-16), 因 110 年 7~8 月降雨增加的關係, 麥寮、臺西、四湖、口湖與水林等地的下陷情勢均有改善, 顯著下陷分布範圍由沿海向內陸區域縮小。
- (三) 本年虎尾鎮主要下陷區分布在中科虎尾園區及虎尾高鐵特定區一帶, 該區位的年平均下陷速率皆大於 3 cm/yr; 在中科虎尾園區, 最大下陷速率達 6.2 cm/yr, 而鄰近高鐵車站地區, 最大下陷速率達 4.7 cm/yr。
- (四) 土庫鎮內多數水準檢測點下陷速率大於 5 cm/yr, 全區下陷情形顯著, 最大下陷速率達 7.3 cm/yr; 元長鄉顯著下陷區主要在元長鄉與土庫鎮的交界, 最大下陷速率為 7.8 cm/yr。

- (一) 110 年雲林地區最大年下陷速率為 7.8 cm/yr，位於元長鄉，顯著下陷面積為 502.7 km²，下陷速率超過 3 cm/yr 以上的主要鄉鎮有：虎尾鎮、土庫鎮、元長鄉、褒忠鄉、大埤鄉、東勢鄉、崙背鄉、臺西鄉、四湖鄉與口湖鄉等鄉鎮。
- (二) 虎尾鎮主要下陷區分布在中科虎尾園區及虎尾高鐵特定區一帶，該區的年平均下陷速率皆大於 3 cm/yr，在中科虎尾園區，最大下陷速率可達 6.2 cm/yr。
- (三) 土庫鎮內多數水準檢測點下陷速率大於 3 cm/yr 以上，全區下陷情形顯著，最大下陷速率達 7.3 cm/yr，主要位於土庫鎮南邊與元長鄉交界；分析土庫鎮秀潭國小 300 m 深地陷監測井資料顯示，該區地表至深度 300 m 間的地層均有壓縮行為發生，但主要壓縮範圍分布在含水層 1 深度範圍的地層。

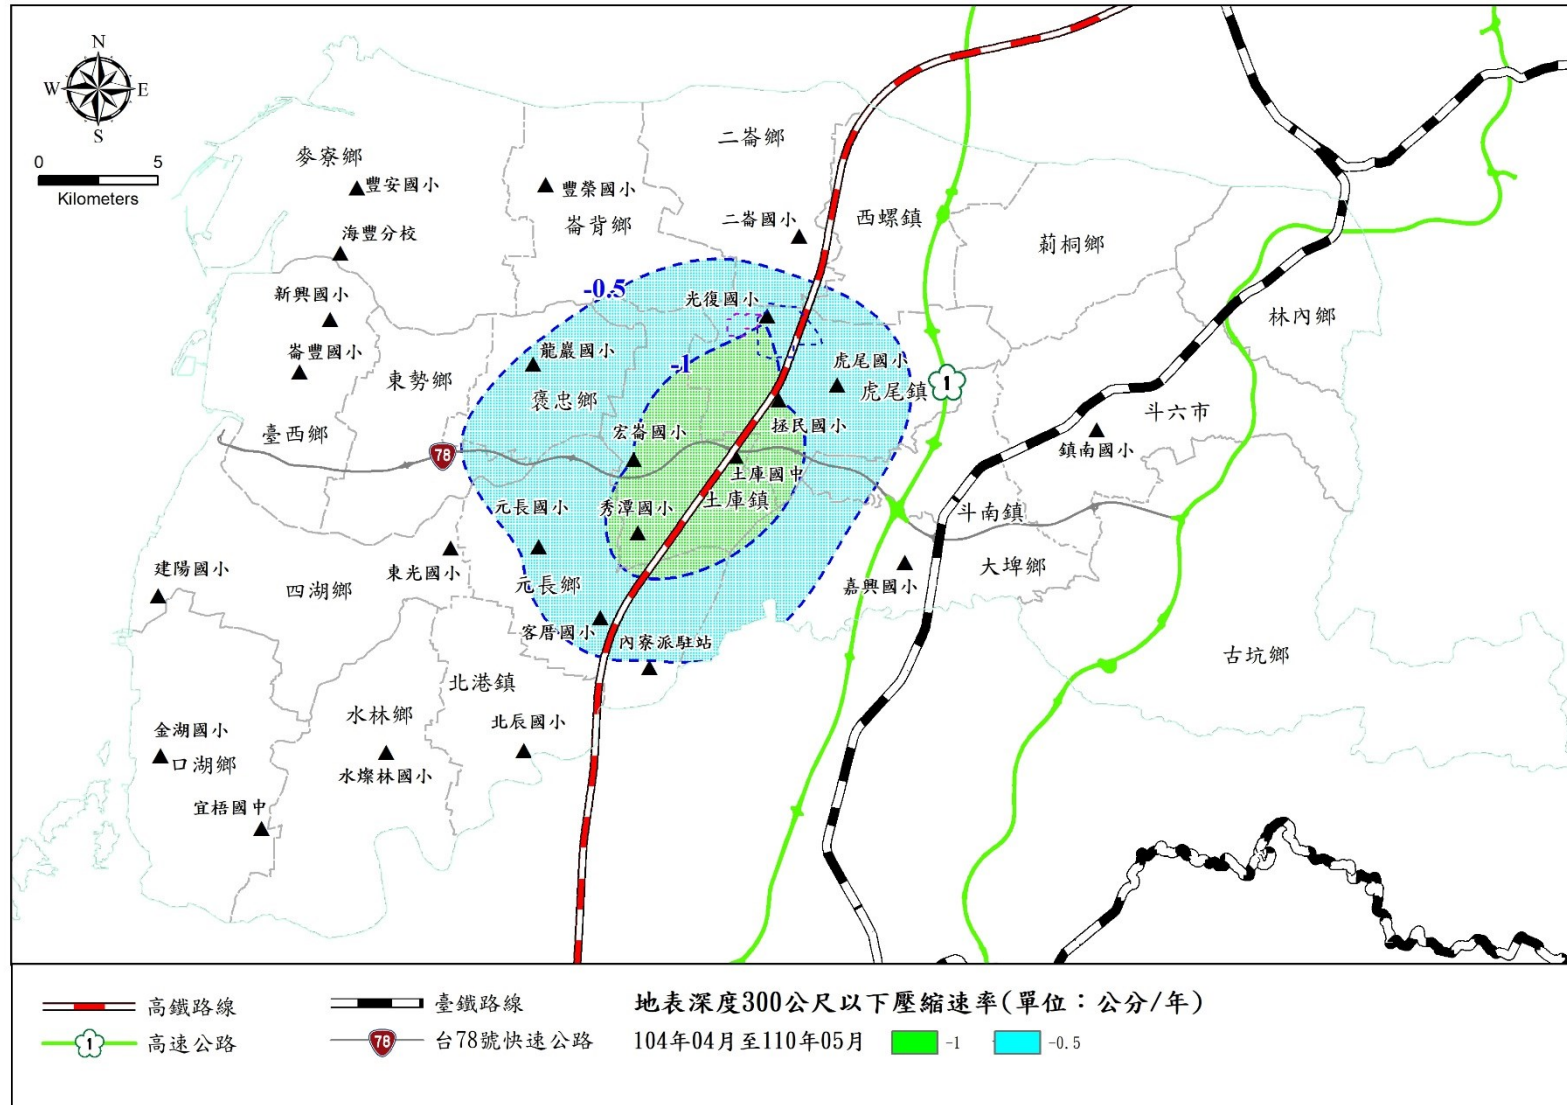
圖 2-17 雲林地區 300 公尺以下壓縮速率圖

- (五) 綜合雲林地區水準測量與地陷監測井回歸分析成果（表 2-4），繪製 300 m 以下地層下陷壓縮速率圖（如圖 2-17），由圖中顯示深層壓縮主要發生在扇央地區，其中又以土庫鎮最為顯著（包含宏崙國小、土庫國中與秀潭國小）。
- (六) 分析雲林地區 81~110 年之累積下陷量如圖 2-18，20 幾年來累積下陷量在 100 cm 以上之下陷區涵蓋有麥寮鄉、四湖鄉、東勢鄉、崙背鄉、褒忠鄉、水林鄉、元長鄉、北港鎮、二崙鄉、土庫鎮、虎尾鎮與大埤鄉，其中累積下陷量最大之區位為土庫鎮。
- (七) 分析雲林地區 81~110 年下陷面積與最大下陷速率如表 2-5，顯示雲林地區經由地層下陷防治之後，最大顯著下陷面積由 782.7 km² 逐年縮小，至 100 年之後，則皆已控制至 400 km² 以內，最大下陷速率亦由 16.0 cm/yr 降低至 5.0 cm/yr 上下，惟 110 年受到旱災影響，顯著下陷面積再次增加至 502.7 km²，最大下陷速率亦上升至 7.8 cm/yr。
- (八) 將雲林地區 80~109 年期間的下陷量，分成 80~89 年、90~99 年與 100~109 年 3 個階段繪製累積下陷量圖顯示，80~89 年以沿海的麥寮鄉與臺西鄉為主要下陷中心（圖 2-19），此時期最大累積下陷量達到 93.4 cm，主要發生在麥寮鄉；90~99 年，下陷趨勢產生變化，下陷中心主要集中在內陸地區（圖 2-20），尤其是虎尾、土庫、元長與褒忠 4 個鄉鎮，沿海的鄉鎮其下陷趨勢則相對減緩，此時期最大累積下陷量達到 84.1 cm，主要發生在土庫鎮；100~109 年，主要以內陸的虎尾鎮、土庫鎮、元長鄉與褒忠鄉為主要下陷

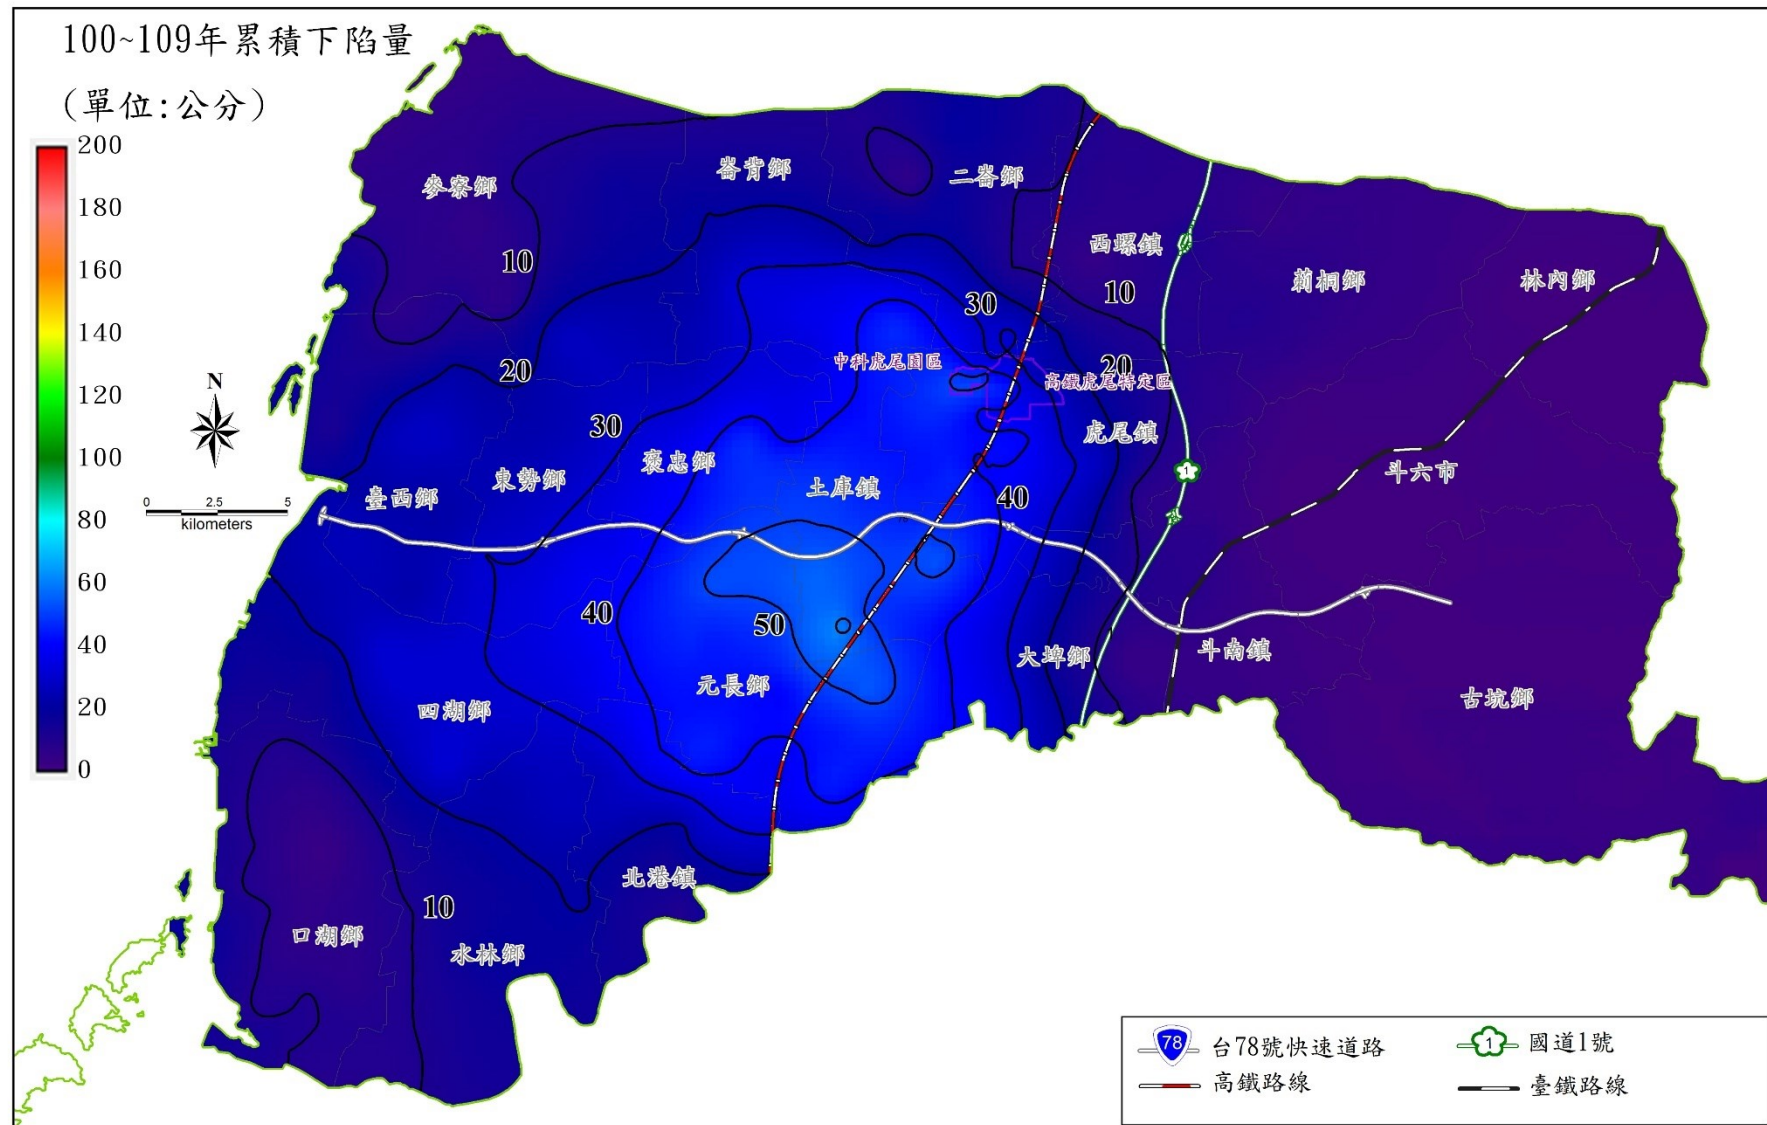
圖 2-21 雲林地區 100~109 年累積下陷量圖

中心，另外在四湖鄉與大埤鄉也有下陷情況發生(圖 2-21)，這段期間最大累積下陷量達到 62.2 cm，主要發生在土庫鎮。

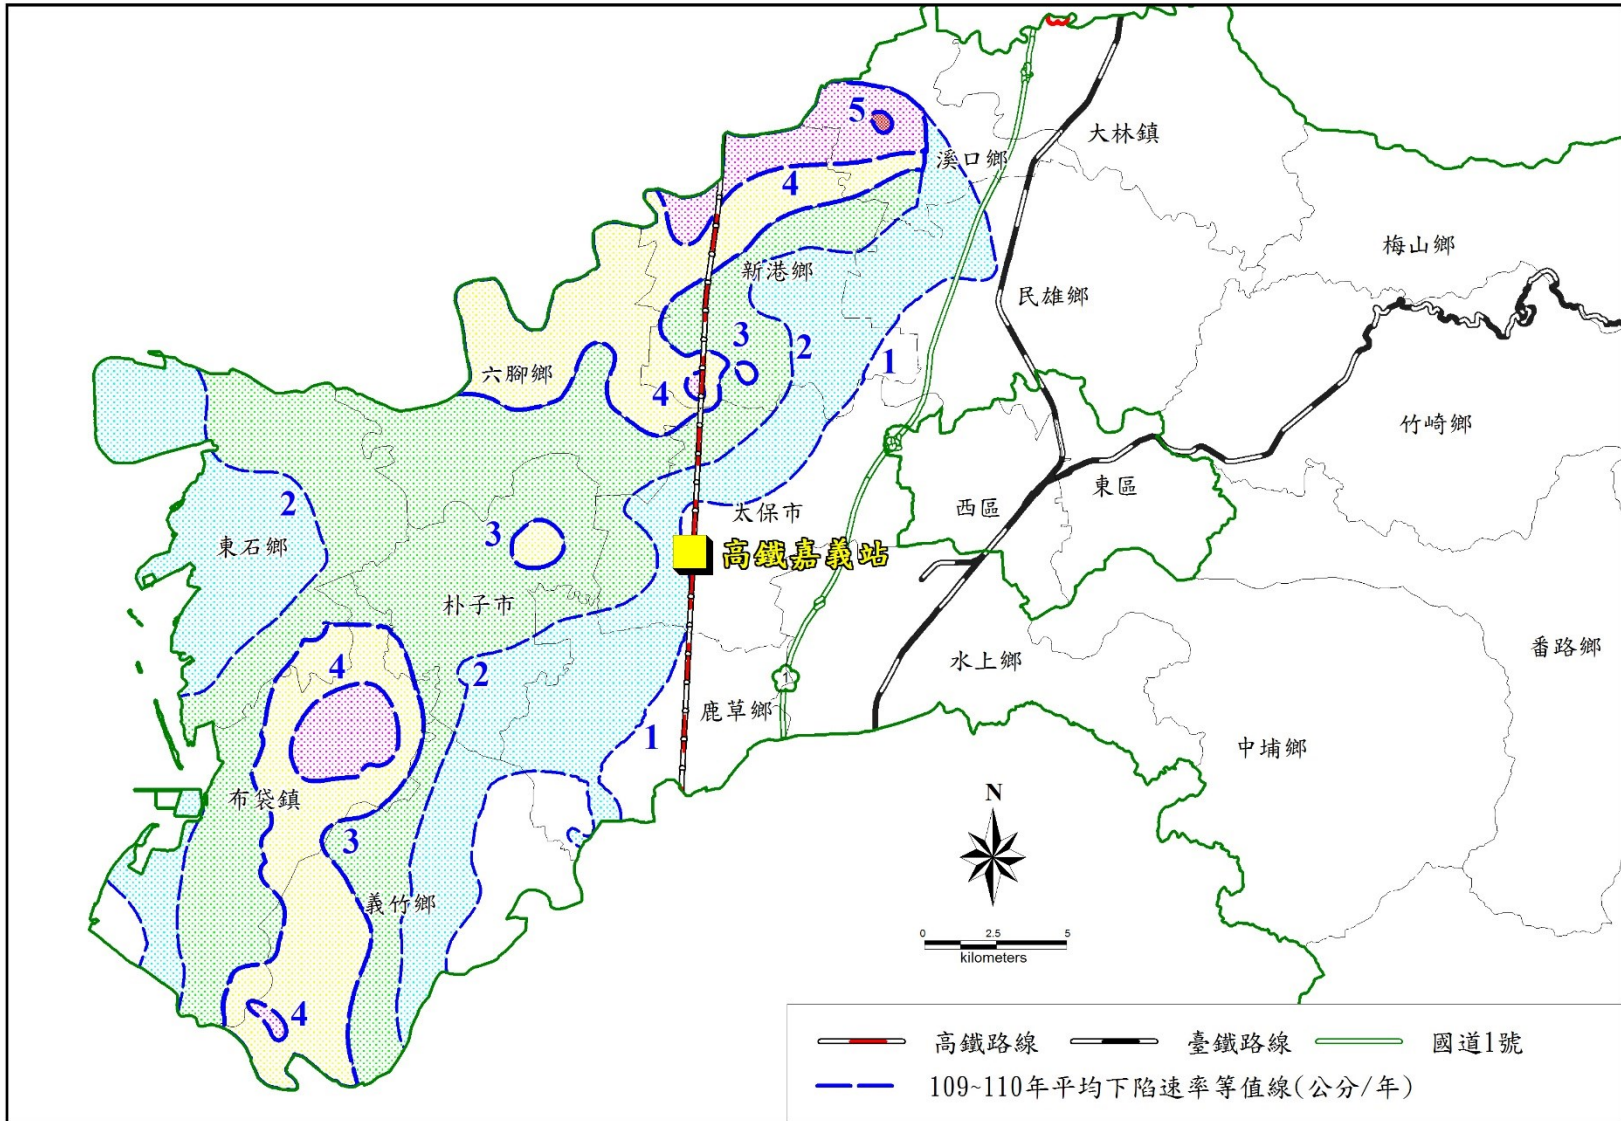
圖 2-22 嘉義地區 109~110 年平均下陷速率圖

- (一) 嘉義地區 109~110 年平均下陷速率如圖 2-22，最大年下陷速率為 5.5 cm/yr，位於溪口鄉，顯著下陷面積為 132.8 km²。
- (二) 套疊 108~109 年與 109~110 年平均下陷速率如圖 2-23，近 2 年嘉義地區主要下陷位置發生在東石鄉、布袋鎮、義竹鄉、溪口鄉、新港鄉、六腳鄉等，下陷速率約為 1~5 cm/yr。
- (三) 80~110 年嘉義地區顯著下陷面積如圖 2-24，過去 29 年累積下陷量超過 60 公分以上的區位，涵蓋有東石鄉、布袋鎮、朴子市、義竹鄉與六腳鄉等鄉鎮；其中最主要的下陷中心為東石鄉與布袋鎮，最大累積下陷區發生在東石鄉。
- (四) 分析嘉義地區 80~110 年之下陷面積如表 2-6，過去 29 年來以東石鄉與布袋鎮為主要下陷中心，下陷區主要以省道臺 19 線以西為主（朴子市以西）。94 年以前，顯著下陷面積都維持在 150 km² 以上，95 年以後，顯著下陷面積都控制在 30 km² 以內，惟 110 年受到旱災影響，顯著下陷面積增加至 132.8 km²，最大下陷速率亦上升至 5.5 cm/yr。
- (五) 將嘉義地區 80~109 年期間的下陷量，分成 80~89 年、90~99 年與 100~109 年 3 個階段繪製累積下陷量圖顯示，80~89 年以沿海的東石鄉與布袋鎮為主要下陷中心（圖 2-25），此時期最大累積下陷量達到 93.4 cm，主要發生在東石鄉；90~99 年，仍以沿海的東石鄉、布袋鎮與義竹鄉為主要下陷中心，同時可以看到高鐵沿線在新港鄉也有發生沉陷（圖 2-26），此時期最大累積下陷量達到 63.8 cm，主要發生在東石鄉與布袋鎮交界處；100~109 年，以沿海的東

- (一) 110 年水準測量成果顯示，嘉義地區最大年下陷速率為 5.5 cm/yr，位於溪口鄉，顯著下陷面積為 132.8 km²；主要沉陷位置分為沿海與內陸等地區，沿海區主要分布在東石鄉、布袋鎮與義竹鄉，內陸區則分布在溪口鄉、新港鄉、六腳鄉與朴子市。
- (二) 經由地陷監測井資料顯示，嘉義內陸地區（六腳及新港）主要壓縮深度約在地層 180 m 以內，沿海地區（東石、布袋與義竹）主要壓縮深度則位於大約 125~300 m 之間；經現地踏勘，嘉義內陸地區主要土地使用為農業區，而沿海地區主要使用類別為養殖魚塭區。
- (三) 由新港鄉安和國小地陷監測井資料顯示，地表至深度 186 m 的地層均有壓縮行為發生，主要壓縮範圍發生在深度 39~156 m 的砂層與泥層。安和地下水位觀測站深度 96 與 164 m 的地下水位有顯著逐年下降趨勢，顯示在含水層 2 深度範圍內可能有集中抽水現象，進而導致地層下陷。由於該地區主要產業利用為農業區，未來需注意該地區農業用水使用狀況，調控耕地面積與地下取水量，以進一步減緩地層下陷。
- (四) 嘉義地區之地層壓縮行為仍持續發生，長期壓縮速率以濱海地區的網寮國小地陷監測井最為顯著，平均壓縮速率達 3.0 cm/yr；而近期 103 年 12 月至 110 年 10 月之地層壓縮行為則以鄰近高鐵的安和國小地陷監測井最為明顯，年平均壓縮速率為 2.3 cm/yr。

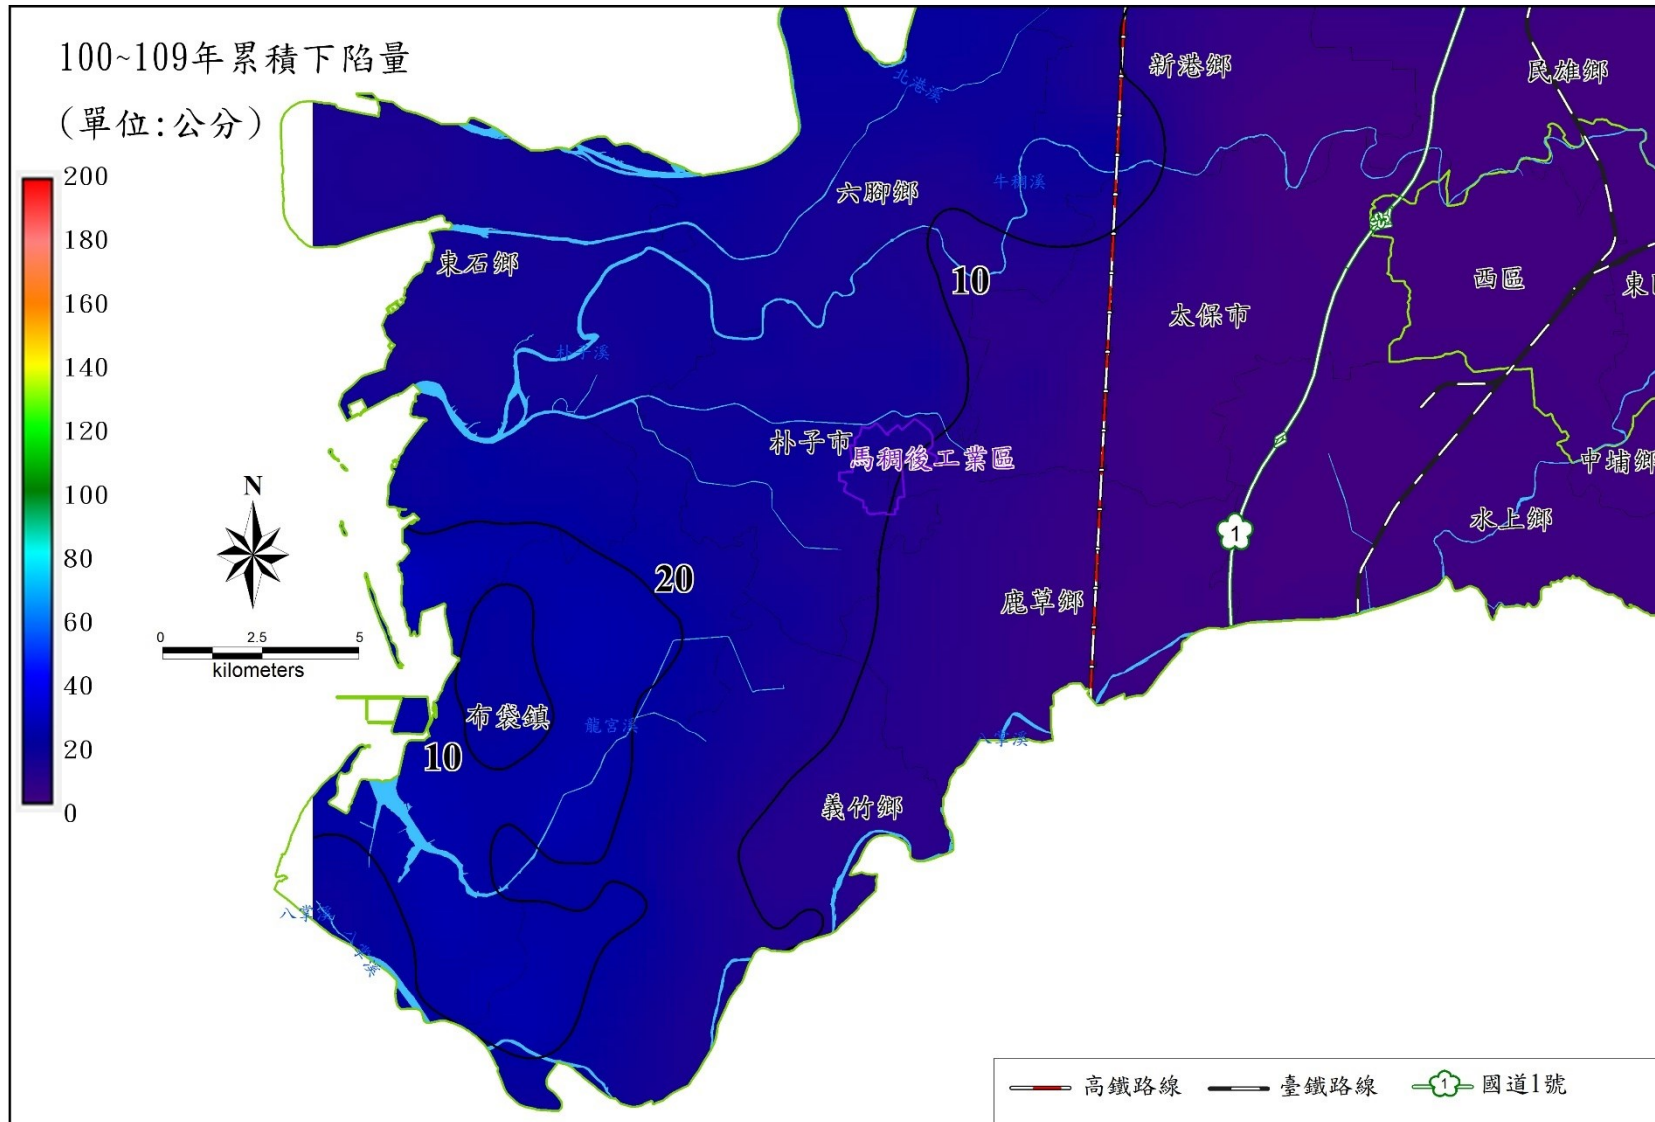
圖 2-27 嘉義地區 100~109 年累積下陷量圖

石鄉、布袋鎮、義竹鄉與內陸的新港鄉與六腳鄉為主要下陷中心（圖 2-27），這段期間最大累積下陷量達到 31.6 cm，主要發生在東石鄉與布袋鎮。

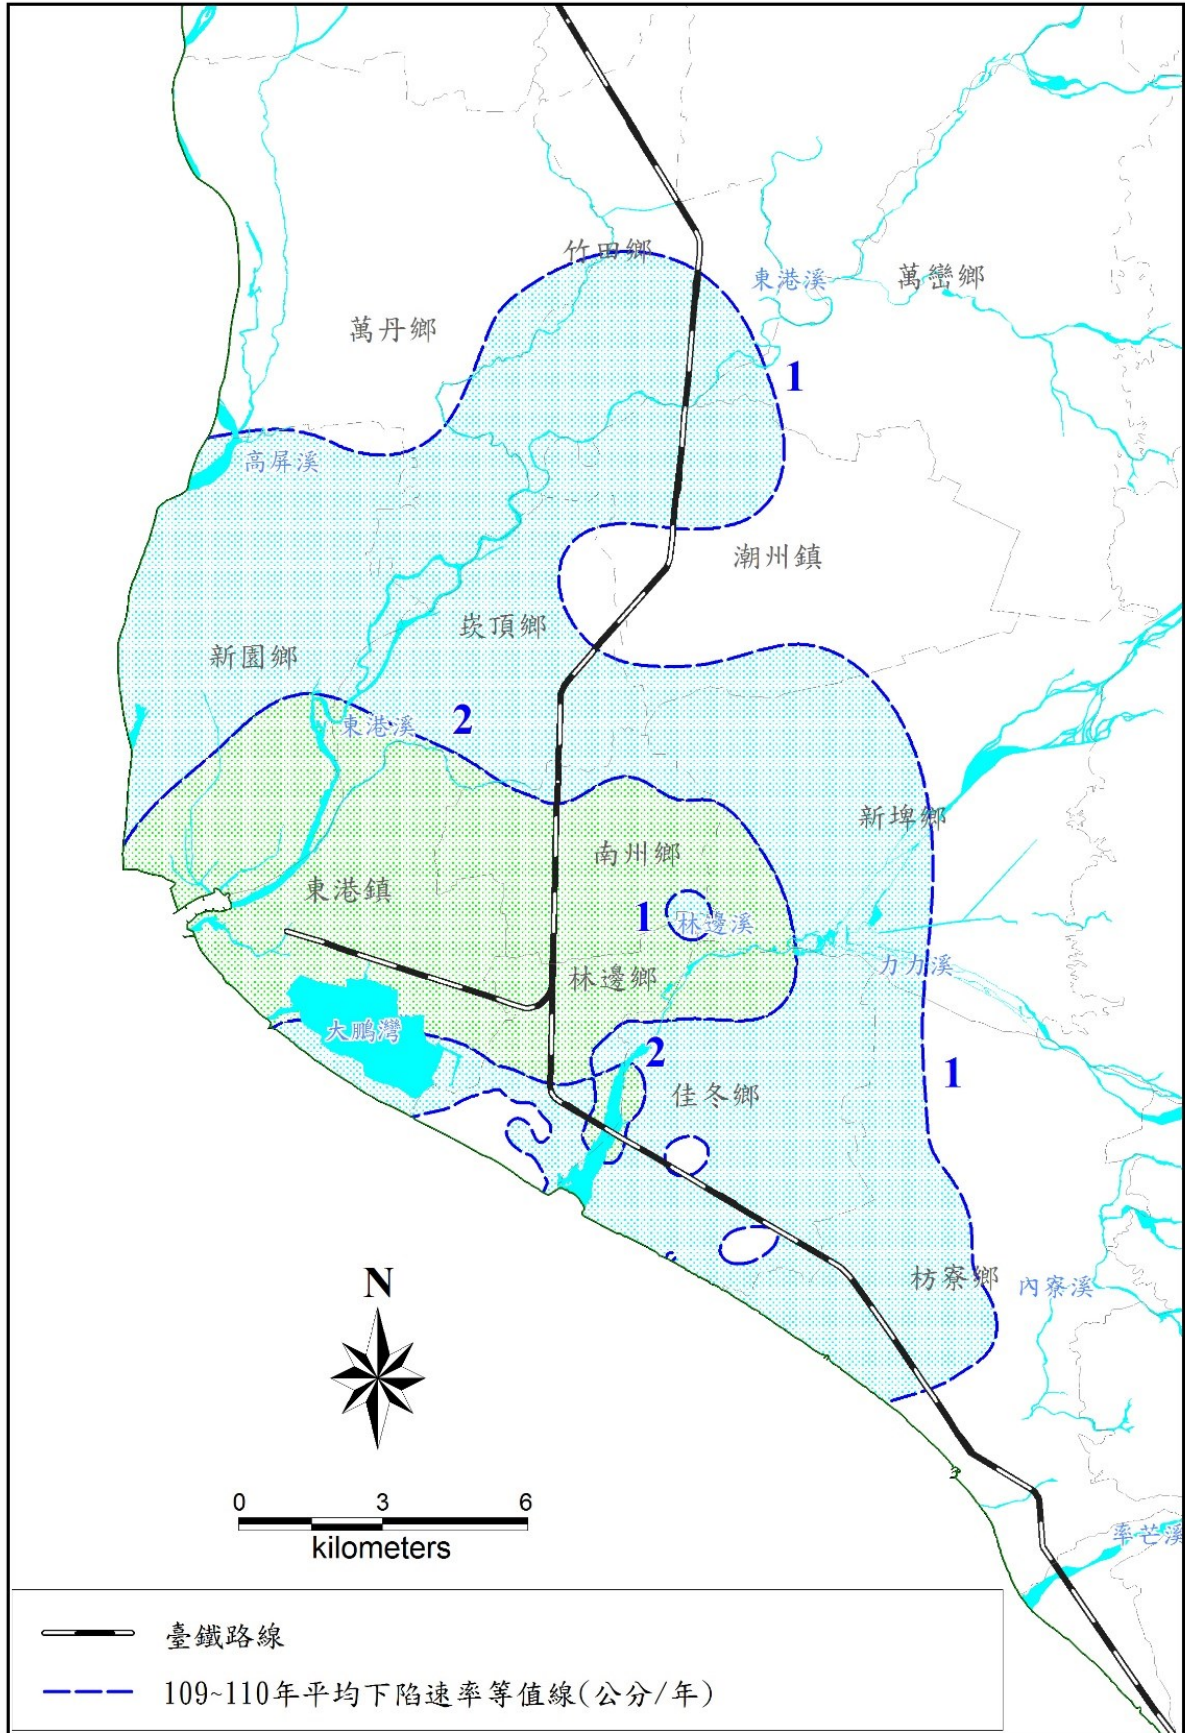
圖 2-28 屏東地區 109~110 年平均下陷速率圖

- (一) 屏東地區 109~110 年平均下陷速率如圖 2-28 所示，最大年平均下陷速率為 2.9 cm/yr，位在林邊鄉，顯著下陷面積為 0.0 km²。
- (二) 比較 108~109 年與 109~110 年平均下陷速率顯示（圖 2-29），近 2 年主要下陷區位都集中在林邊溪出海口附近（包括林邊鄉與佳冬鄉），今年度顯著下陷面積與最大下陷速率均較 109 年度減緩，顯著下陷面積由 109 年的 0.9 km² 下降至 0.0 km²，最大下陷速率亦由 3.3 cm/yr 降低至 2.9 cm/yr。
- (三) 83~110 年屏東地區之累積下陷量在 20 cm 以上之區位分布由新園、南州沿屏南工業區台一線公路至枋寮等沿海一帶（如圖 2-30 所示）。早期主要下陷中心發生在枋寮鄉，87 年以後，移往林邊溪出海口兩側鄉鎮（林邊鄉與佳冬鄉），最大累積下陷量已超過 100 cm 以上。
- (四) 分析屏東地區 83~110 年顯著下陷面積變化如表 2-7，過去 26 年來以林邊鄉、佳冬鄉與枋寮鄉為主要下陷中心，86 年以前，顯著下陷面積都維持在 100 km² 以上，86 年以後，顯著下陷面積都控制在 50 km² 以內，110 年顯著下陷面積為 0.0 km²，最大年下陷速率為 2.9 cm/yr。
- (五) 將屏東地區 83~109 年期間的下陷量，分成 80~89 年、90~99 年與 100~109 年 3 個階段繪製累積下陷量圖顯示，80~89 年以沿海的林邊鄉、佳冬鄉與枋寮鎮為主要下陷中心（圖 2-31），此時期最大累積下陷量達到 76.4 cm，主要發生在佳冬鄉；90~99 年，下陷中心主要集中在林邊溪出

- (一) 110 年最大年下陷速率為 2.9 cm/yr，位於佳冬鄉，顯著下陷面積為 0 km²；水準檢測成果顯示，近 5 年屏東地區顯著下陷面積都在 5 km² 以內，最大年下陷速率皆在 4 cm/yr 以內，顯示屏東地區地層下陷有逐漸減緩現象，主要沉陷範圍集中在林邊溪出海口兩側的林邊鄉、佳冬鄉和枋寮鄉，今年度於測量期間受豪雨影響地層快速回漲，因此區內量測成果並無顯著下陷情事發生。
- (二) 屏東地區近年下陷範圍主要集中在林邊鄉與佳冬鄉，該地區地層下陷行為與雨量豐枯期有密切相關性，因此對於此區之地層壓縮現象仍需持續注意，建議 111 年繼續進行全區水準測量檢測。
