110 年度臺灣地區 地層下陷概況說明 摘要報告

主辦機關：經濟部水利署

執行單位：綠環工程技術顧問有限公司

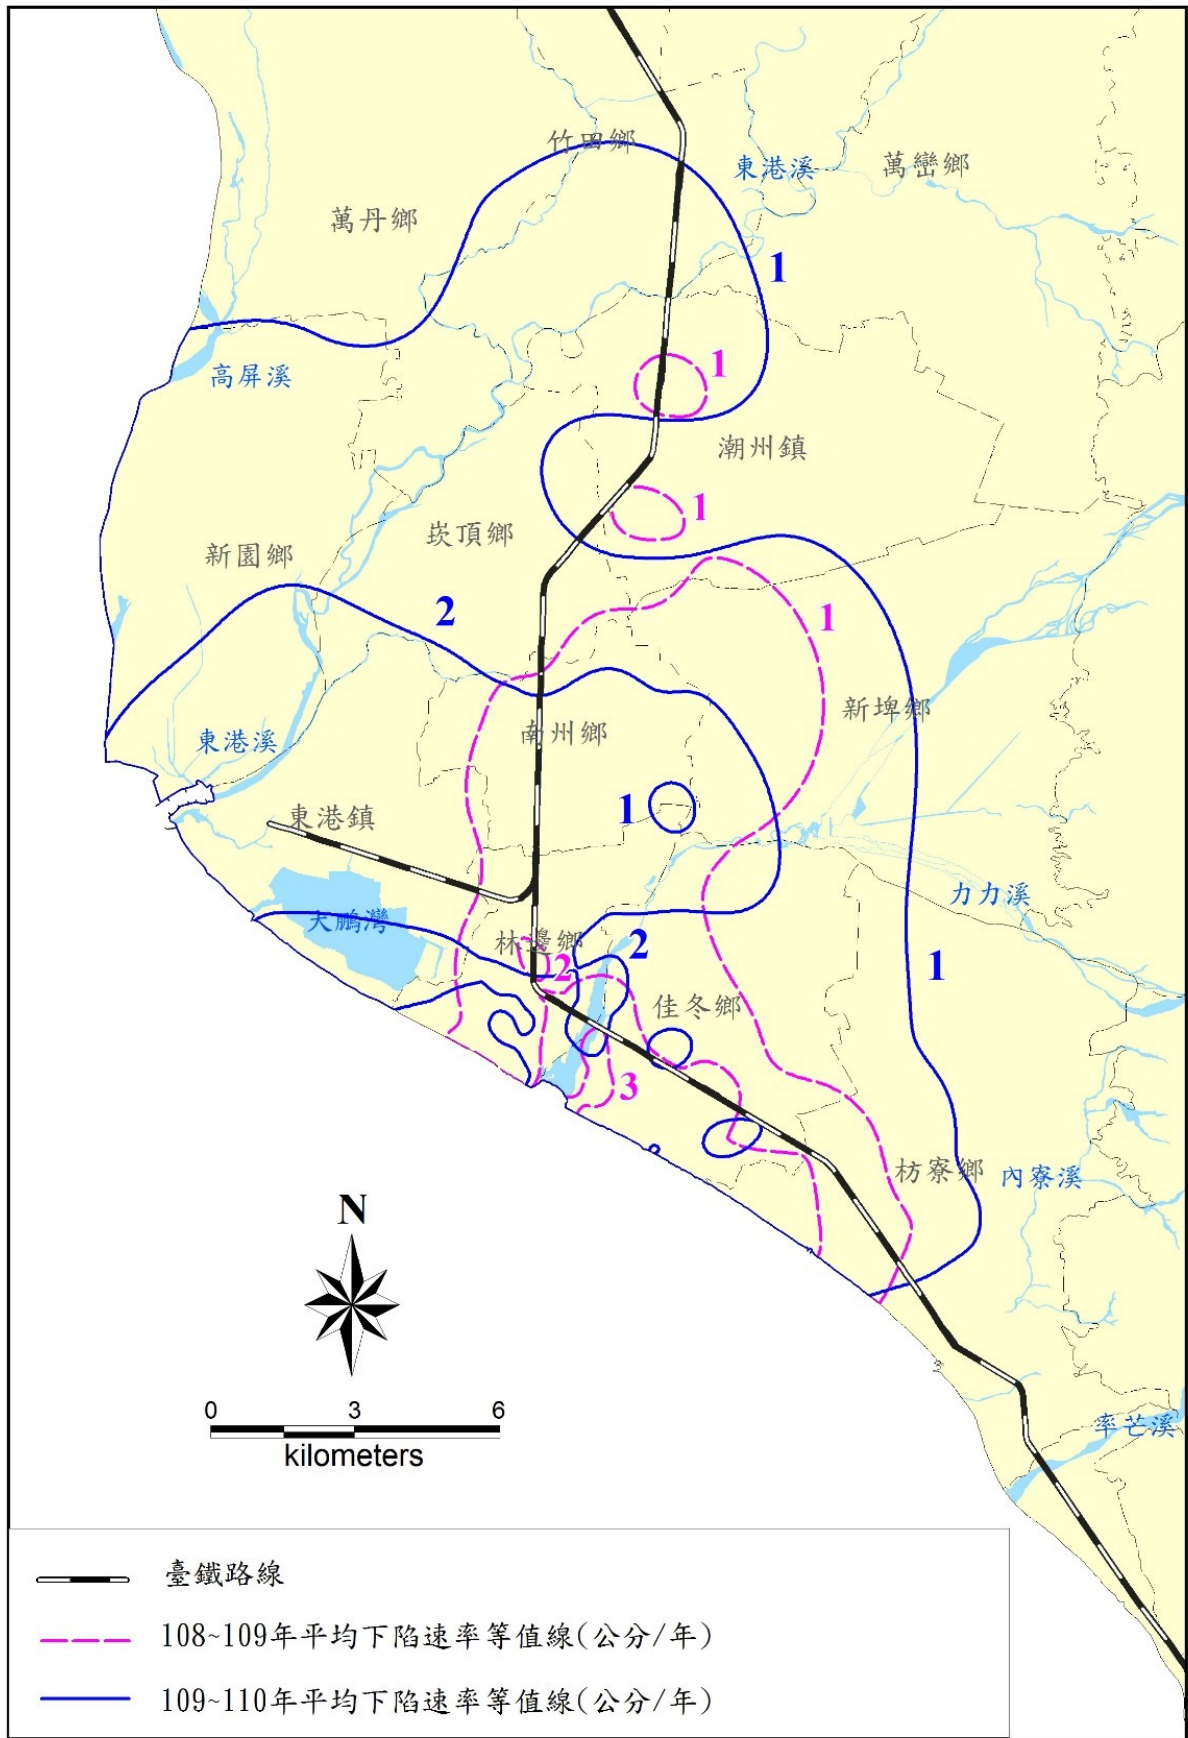
圖 2-29 屏東地區 108~109 年與 109~110 年平均下陷速率圖

- (一) 屏東地區 109~110 年平均下陷速率如圖 2-28 所示，最大年平均下陷速率為 2.9 cm/yr，位在林邊鄉，顯著下陷面積為 0.0 km²。
- (二) 比較 108~109 年與 109~110 年平均下陷速率顯示（圖 2-29），近 2 年主要下陷區位都集中在林邊溪出海口附近（包括林邊鄉與佳冬鄉），今年度顯著下陷面積與最大下陷速率均較 109 年度減緩，顯著下陷面積由 109 年的 0.9 km² 下降至 0.0 km²，最大下陷速率亦由 3.3 cm/yr 降低至 2.9 cm/yr。
- (三) 83~110 年屏東地區之累積下陷量在 20 cm 以上之區位分布由新園、南州沿屏南工業區台一線公路至枋寮等沿海一帶（如圖 2-30 所示）。早期主要下陷中心發生在枋寮鄉，87 年以後，移往林邊溪出海口兩側鄉鎮（林邊鄉與佳冬鄉），最大累積下陷量已超過 100 cm 以上。
- (四) 分析屏東地區 83~110 年顯著下陷面積變化如表 2-7，過去 26 年來以林邊鄉、佳冬鄉與枋寮鄉為主要下陷中心，86 年以前，顯著下陷面積都維持在 100 km² 以上，86 年以後，顯著下陷面積都控制在 50 km² 以內，110 年顯著下陷面積為 0.0 km²，最大年下陷速率為 2.9 cm/yr。
- (五) 將屏東地區 83~109 年期間的下陷量，分成 80~89 年、90~99 年與 100~109 年 3 個階段繪製累積下陷量圖顯示，80~89 年以沿海的林邊鄉、佳冬鄉與枋寮鎮為主要下陷中心（圖 2-31），此時期最大累積下陷量達到 76.4 cm，主要發生在佳冬鄉；90~99 年，下陷中心主要集中在林邊溪出

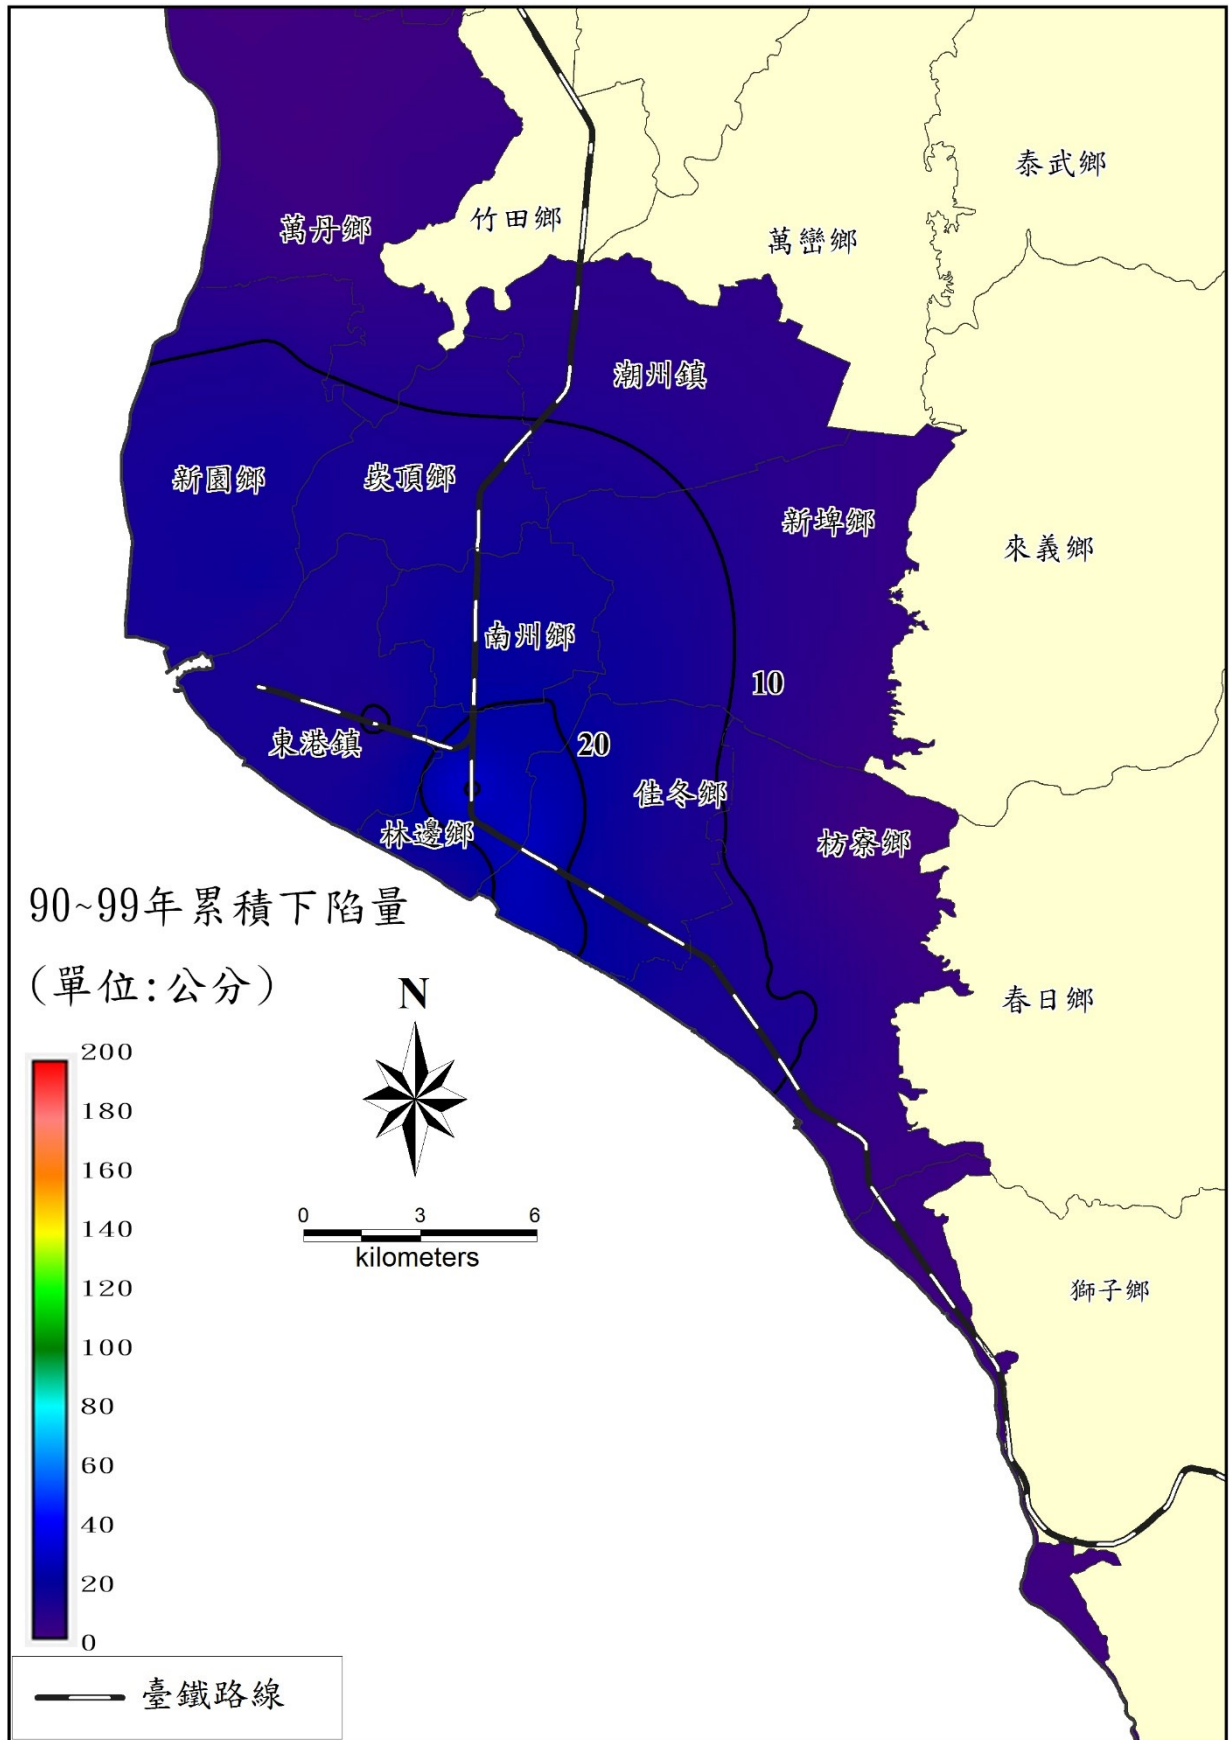
圖 2-32 屏東地區 90~99 年累積下陷量圖

海口兩側的林邊鄉與佳冬鄉(圖 2-32)，此時期最大累積下陷量達到 32.2 cm，主要發生在林邊鄉與佳冬鄉；100~109 年，仍以林邊鄉與佳冬鄉為主要下陷中心(圖 2-33)，這段期間地層下陷防治已有穩定控制，大部分時間顯著下陷面積低於 50 km²，此時期最大累積下陷量為 29.0 cm，主要發生在佳冬鄉。

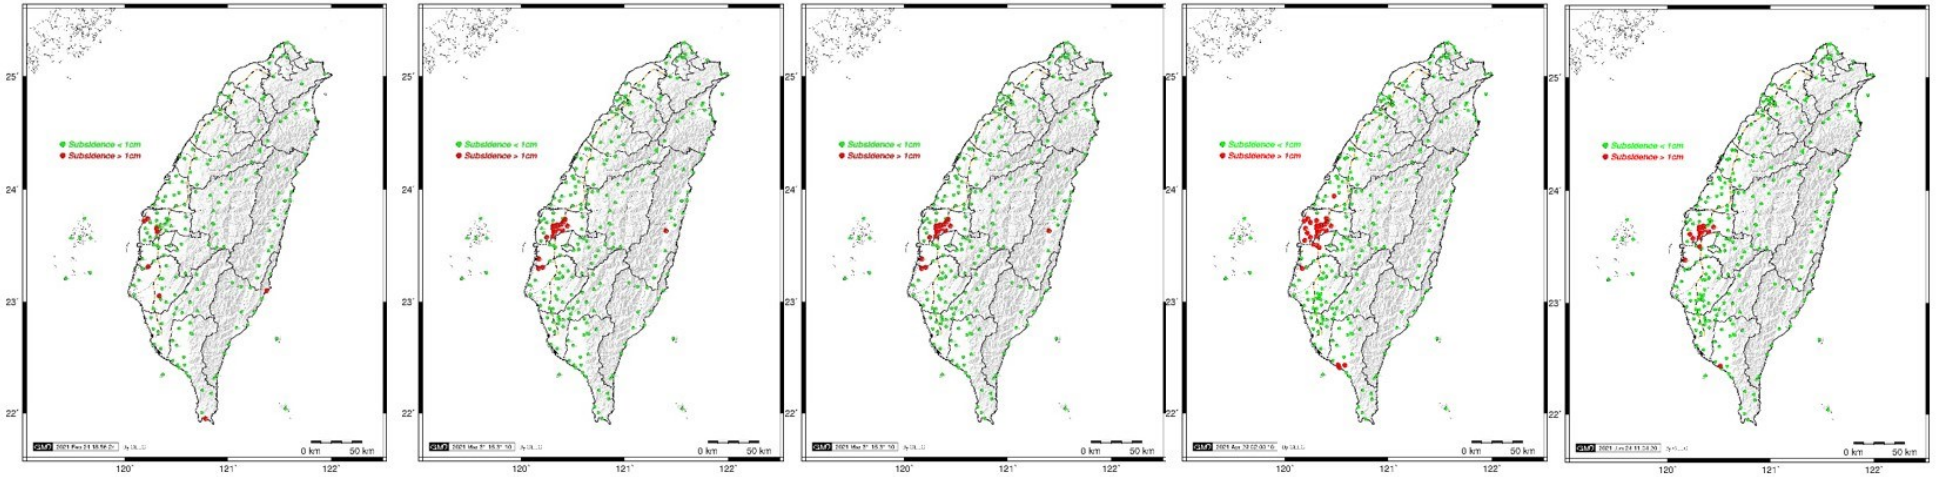
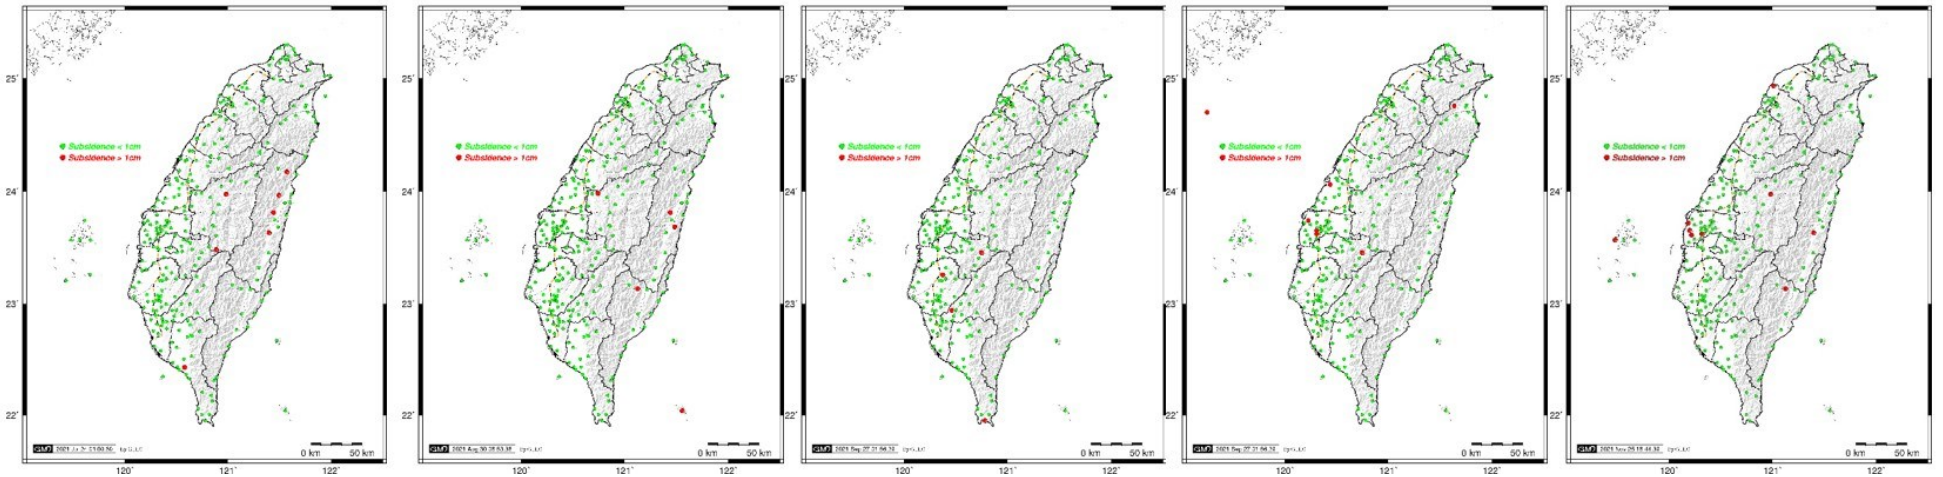
圖 2-34 110 年度 1~10 月全臺 GNSS 固定站單月下陷量燈號圖

1. 全臺 200 站 GNSS 固定站每月警示燈號如圖 2-34，圖中紅燈為單月下陷量大於 1 cm 之固定站，綠燈為單月下陷量小於 1 cm 之固定站。由 110 年 1~10 月之當月高程變化燈號顯示，枯水期間地層下陷相對顯著，因此在雲林、嘉義與屏東等地層下陷較明顯縣市都有較多數量之紅色燈號出現。
2. 由於 109 年無颱風登陸，水情不樂觀，至 10 月底為止各地水庫水位多創同期新低，因此 109 年下半年與 110 年上半年之下陷情勢相較往年嚴峻。
3. 106~110 年全臺 GNSS 固定站豐枯期監測成果如圖 2-35。除了 109 年，其他各年度豐水期因降雨豐沛因素，全臺下陷不顯著（量級約 ± 1 cm 內）且大致呈回脹（抬升）現象；地層下陷主要發生在枯水期，其中以彰化、雲林及屏東地區尤為明顯。整體而言，各年度呈現枯水期下陷量大於豐水期下陷量之趨勢，且依據近年降雨記錄顯示，106、107 與 109 年降雨量相對較低，因此上述年度枯水期的下陷情勢嚴峻且較豐水期下陷狀況最為明顯。

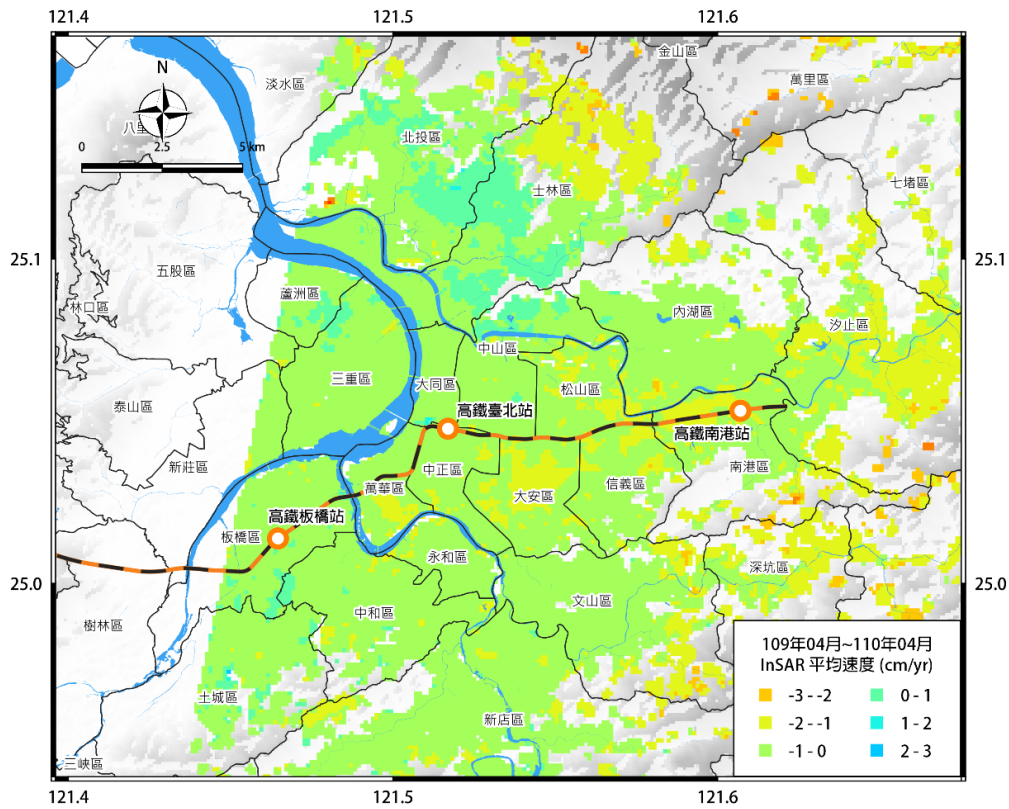
圖 2-36 臺北地區 109/9~110/9 InSAR 處理成果

由 InSAR 成果圖 2-36 顯示 109~110 年間臺北地區整體下陷速率約在 ± 1 cm/yr 左右，無顯著下陷區。

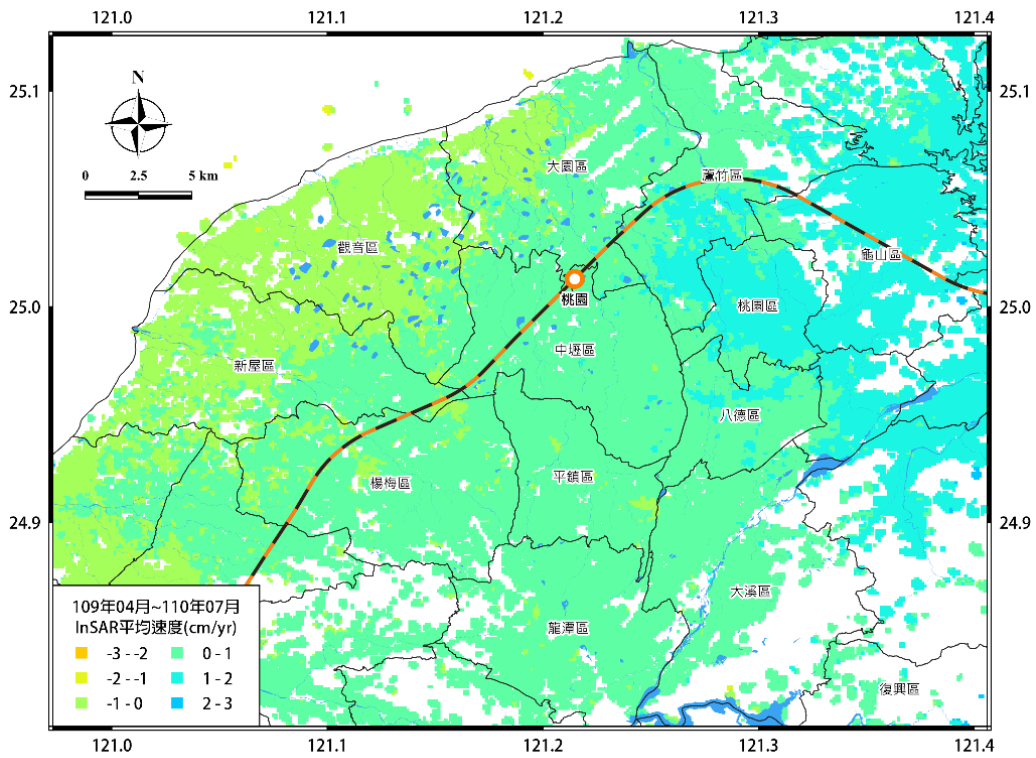
圖 2-37 桃園地區 109/4~110/7 InSAR 處理成果

由 InSAR 成果顯示（圖 2-37），109~110 年間，桃園地區整體無顯著下陷情勢發生，僅部分地區下陷速率在 ± 1 cm/yr 之間。

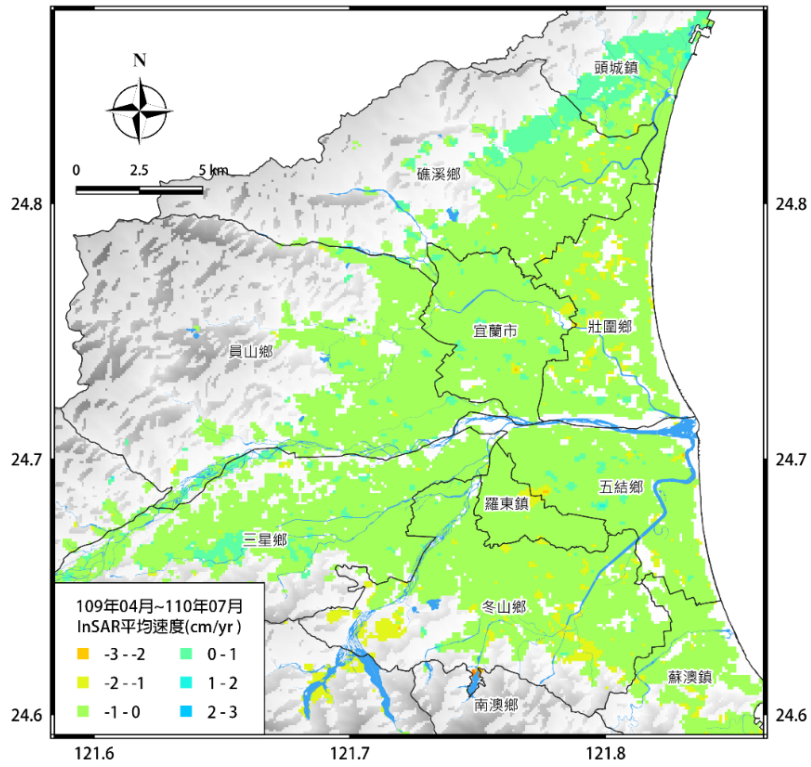
圖 2-38 宜蘭地區 109/4~110/7 InSAR 處理成果

由 109~110 年 InSAR 成果顯示（圖 2-38），宜蘭地區之平原範圍內變化量約在 ± 1 cm/yr 之間，整體無顯著下陷情勢發生。

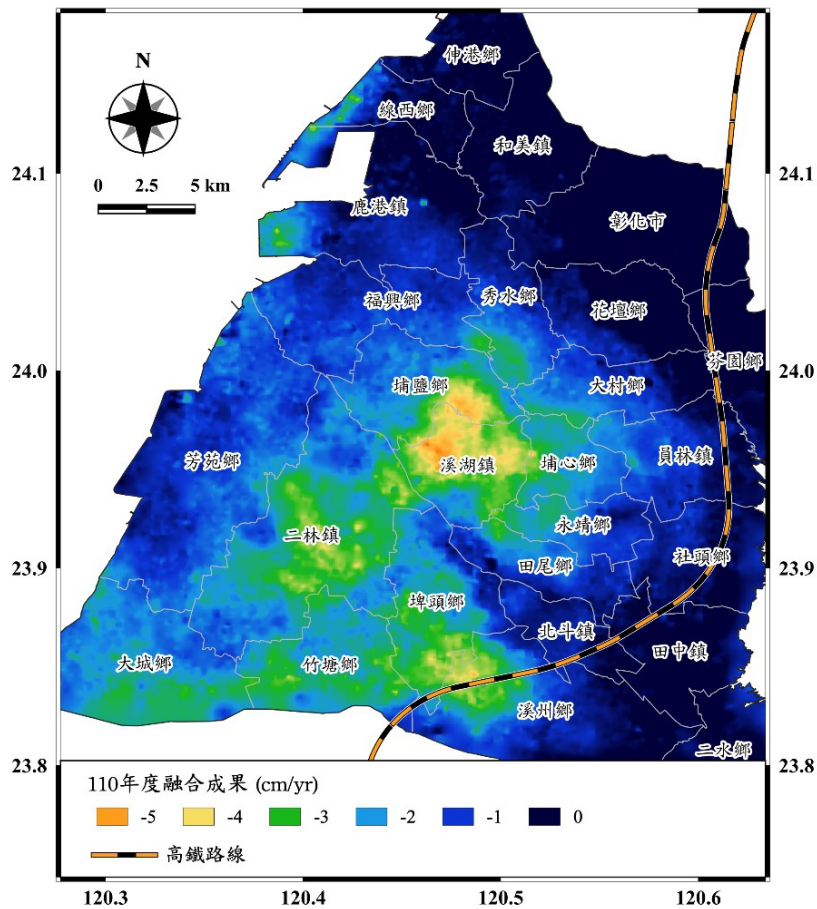
圖 2-39 彰化地區 109/4~110/4 InSAR 與水準測量融合處理成果

利用 InSAR 成果與同時期水準測量成果進行資料融合處理後顯示（圖 2-39），109~110 年間彰化地區整體下陷速率約 2~3 cm/yr，其中部分地區如溪湖鎮，最大下陷速率達 2~5 cm/yr；此外，於水準網形之外有許多局部且小範圍的變形區，後續需持續注意。

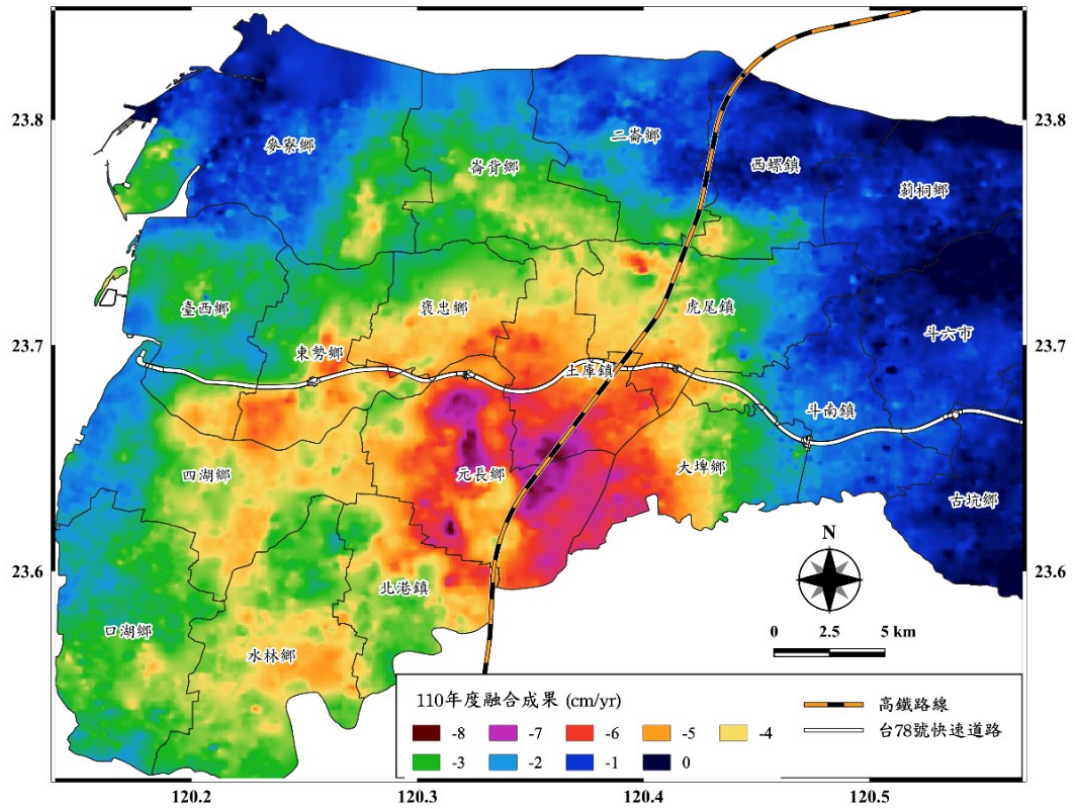
圖 2-40 雲林地區 109/4~110/4 InSAR 與水準測量融合處理成果

由 InSAR 與水準測量資料融合處理成果顯示（圖 2-40），109~110 年間主要下陷區下陷速率約 5~6 cm/yr，下陷最顯著區位在虎尾鎮、土庫鄉、褒忠鄉、元長鄉與大埤鄉，其中元長鄉部分地區之下陷速率達 7 cm/yr 之間；此外，於水準網形之外有許多局部且小範圍的變形區域，後續需持續注意。

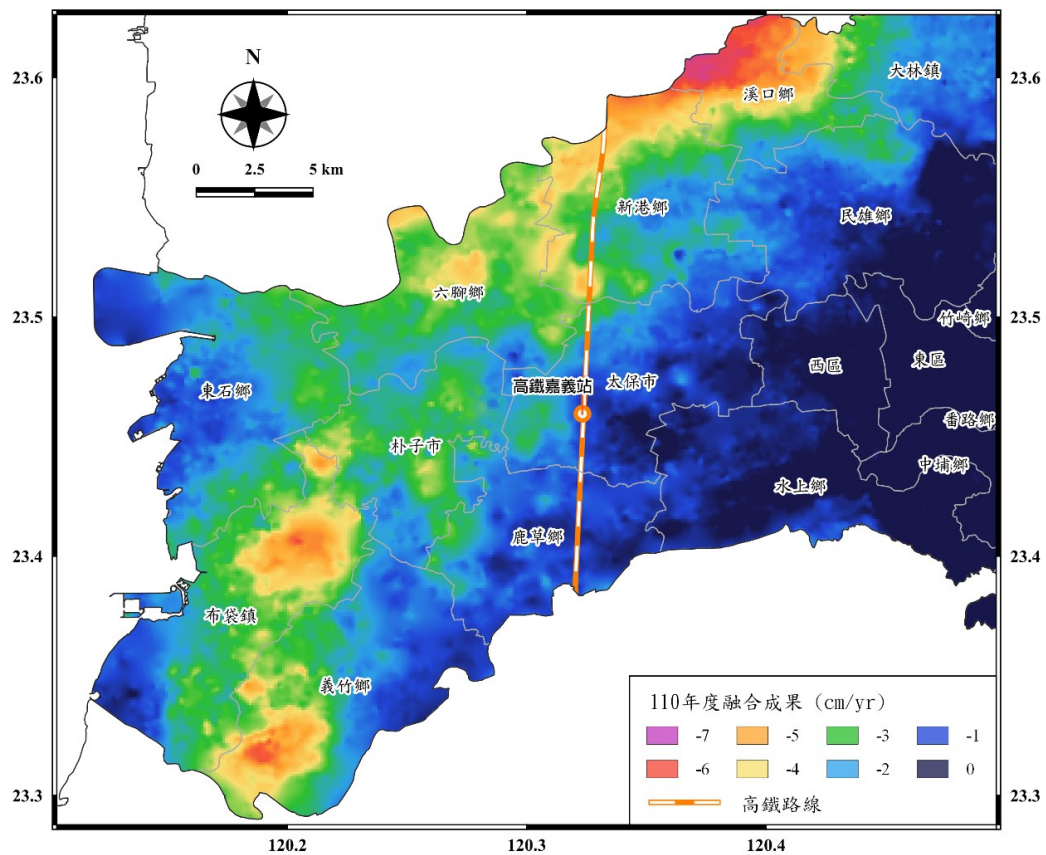
圖 2-41 嘉義地區 109/5~110/5 InSAR 與水準測量融合處理成果

利用 InSAR 成果與同時期水準測量成果進行資料融合處理後顯示（圖 2-41），109~110 年間嘉義沿海地區（朴子市、東石鄉、布袋鎮及義竹鄉）平均下陷速率約為 2~4 cm/yr，義竹鄉及布袋鎮部分地區可達為 4~5 cm/yr；溪口鄉整體下陷速率約介於 4~5 cm/yr。

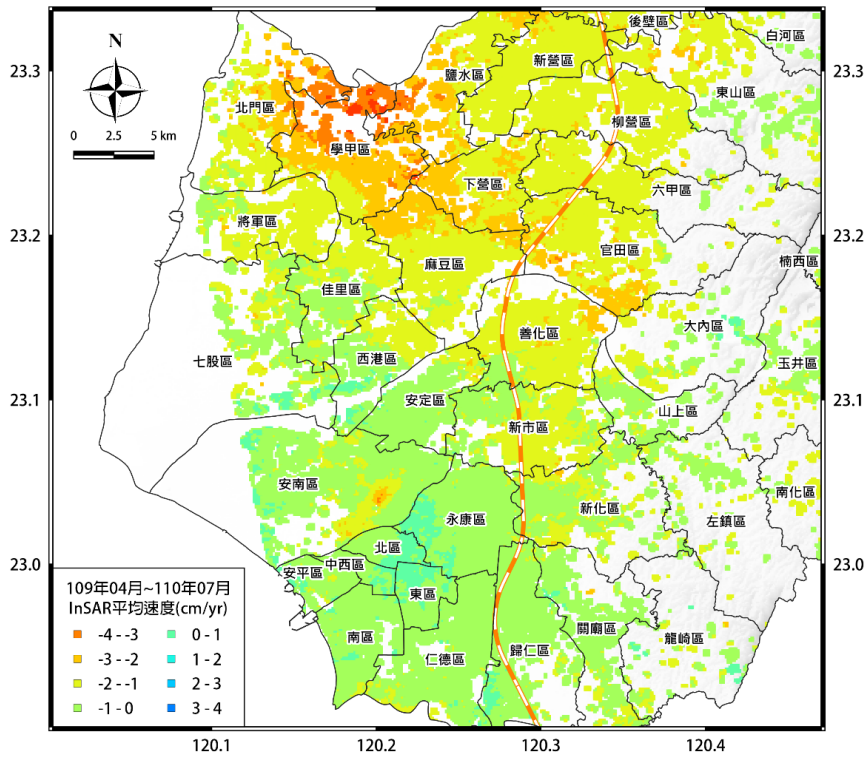
圖 2-42 臺南地區 109/4~110/7 InSAR 處理成果

由 109~110 年 InSAR 成果顯示（圖 2-42），目前臺南地區主要下陷位置發生在北門區及學甲區，平均下陷速率約為 2~4 cm/yr，安南區亦有局部之沉陷區，平均下陷速率約為 1~3 cm/yr。

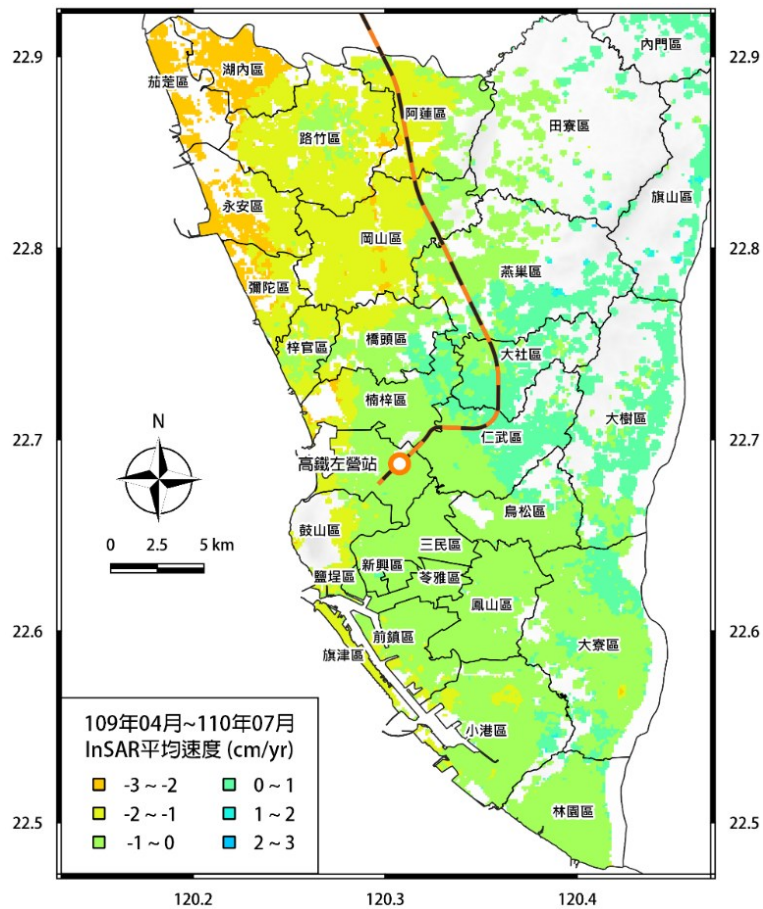
圖 2-43 高雄地區 109/4~110/7 InSAR 處理成果

由 InSAR 成果顯示（圖 2-43），109~110 年間，高雄地區主要下陷區位於沿海地帶的湖內區、茄萣區及永安區等地，平均下陷速率約 2~3 cm/yr。

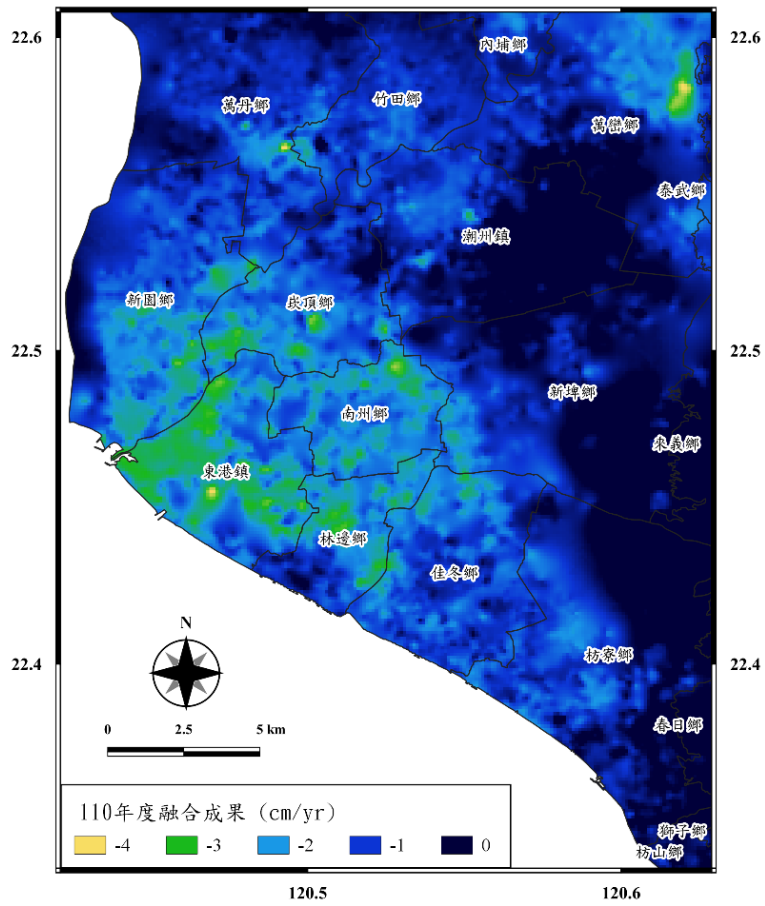
圖 2-44 屏東地區 109/8~110/8 InSAR 與水準測量融合處理成果

由 InSAR 與水準測量資料融合處理成果顯示（圖 2-44），109~110 年間屏東整體下陷速率約 1~3 cm/yr，無顯著下陷情事發生，惟林邊溪以北地區下陷程度相對較大，下陷速率介於 2~3 cm/yr，林邊溪以南地區（佳冬鄉及枋寮鄉）之下陷速率則在 1~2 cm/yr 之間。

- (三) 由於各地區之水準測量期程不同，InSAR 可針對重點下陷時段獲取不同時期之 InSAR 平均速度圖，在年度水準量測量測期間輔助提供下陷的面狀資訊與變化趨勢情況以供參考。
- (四) 由今年各地區 InSAR 分析成果顯示，臺北、桃園、宜蘭地區整體下陷速率約在 ± 1 cm/yr 左右，無顯著下陷情勢發生；彰化地區整體下陷速率約 2~3 cm/yr，其中部分地區如溪湖鎮，最大下陷速率達 2~5 cm/yr；雲林虎尾、土庫、褒忠、元長與大埤等主要下陷區下陷速率約 5~6 cm/yr，其中元長鄉部分地區之下陷速率達 7 cm/yr；嘉義沿海地區平均下陷速率約為 2~4 cm/yr，義竹鄉及布袋鎮部分地區可達為 4~5 cm/yr，內陸的溪口鄉下陷速率約介於 4~5 cm/yr 之間；臺南地區主要下陷位置發生在北門、學甲及安南區，平均下陷速率約為 1~4 cm/yr；高雄下陷區以沿海的湖內、茄萣及永安區為主，平均下陷速率約 2~3 cm/yr；屏東主要下陷區位在林邊溪出海口兩側，林邊溪以北地區下陷程度相對較大，下陷速率介於 2~3 cm/yr，林邊溪以南地區(佳冬鄉及枋寮鄉)之下陷速率則在 1~2 cm/yr 之間。
