第 1020102 期中央管河川水庫變異（編號 2071020102004）查證回報成果

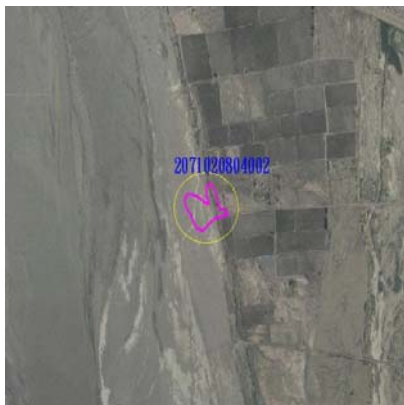
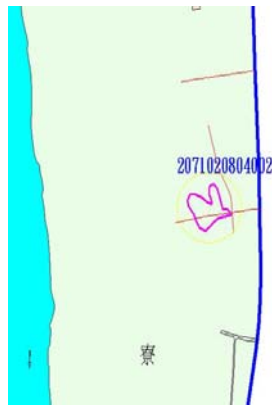
| 內容描述 | 9418-2-068-1(第七河川局)經查係民眾為鋪設泥濘農路，採取一旁河床土石鋪設，現場並將雜草移除，並未發現行為人及機具，將請高屏流域管理委員會協助加強巡防取締。 | | |

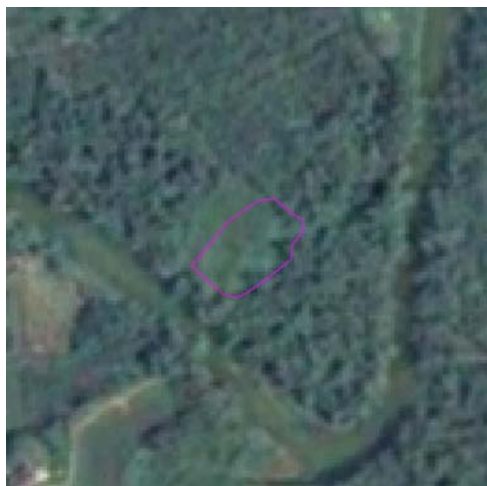
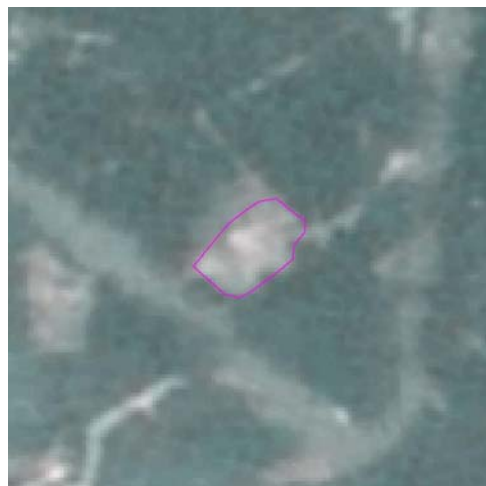
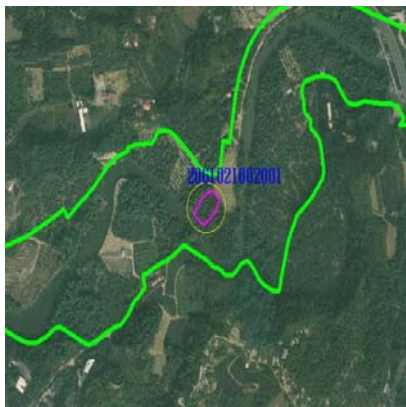
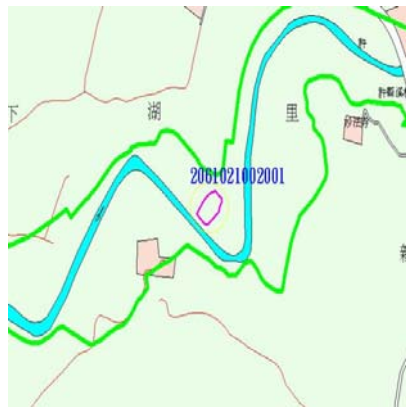
| 內容描述 | 經查該變異點為台南市關廟區五甲段 R3 地號，係民眾整地後所產生之變異（如相片），因目前未使用河川公地，俟查明行為人後請儘速向本局提出申請許可使用。 | | |

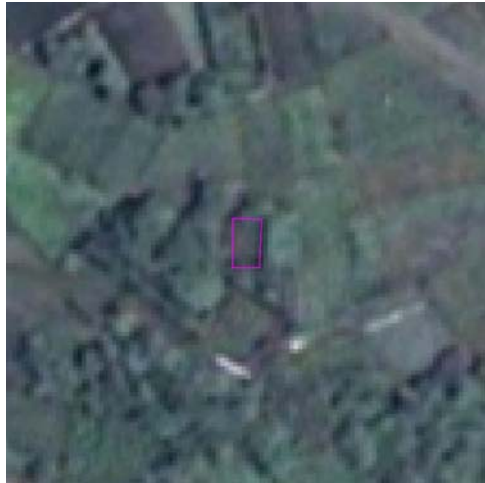
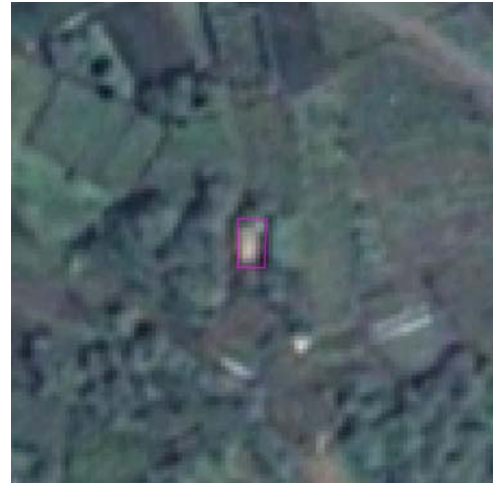
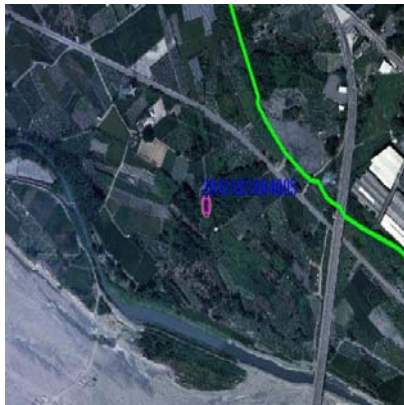
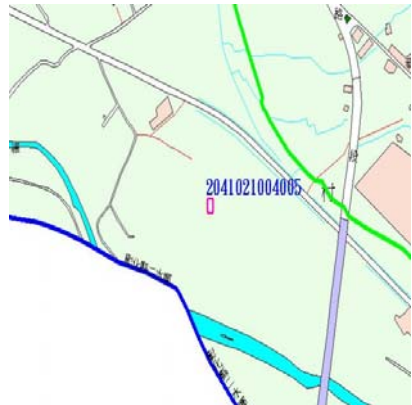
| 內容描述 | 經查變異點所示地點，為許可種植使用，未依規定使用所生之變異，將查明行為人依規定辦理。 | | |

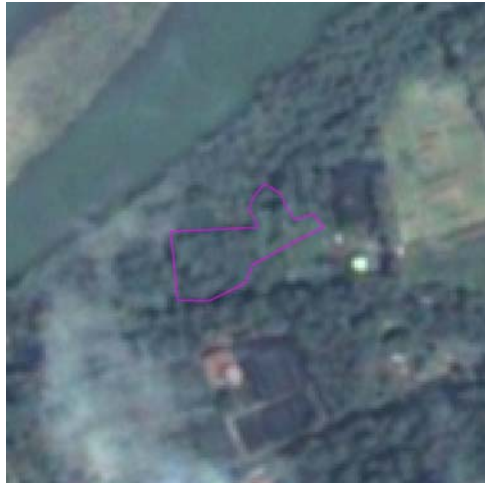
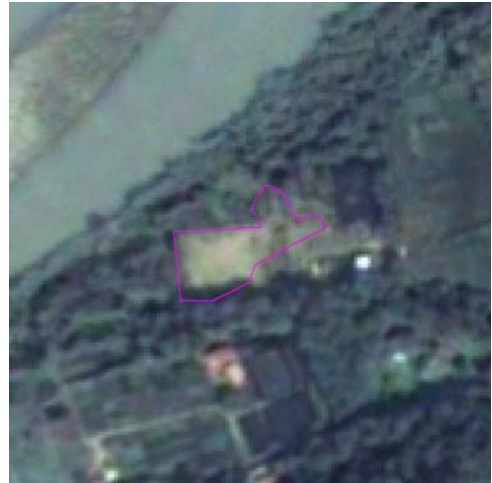
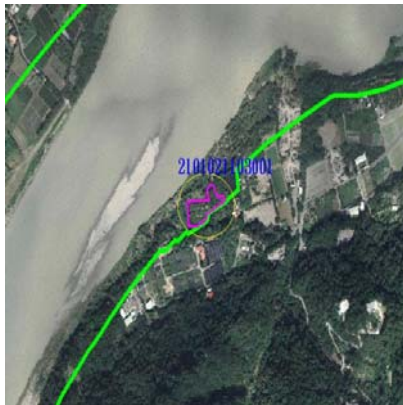
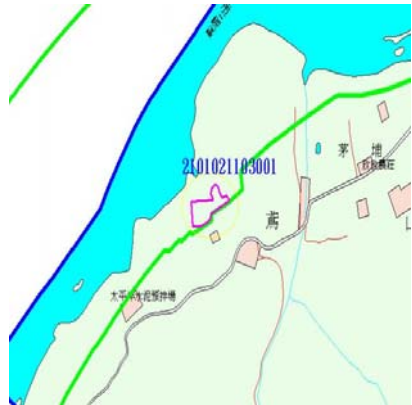
| 內容描述 | 9622-1-033-1(第十河川局)農民於河川區域內整地準備種植。 | | |

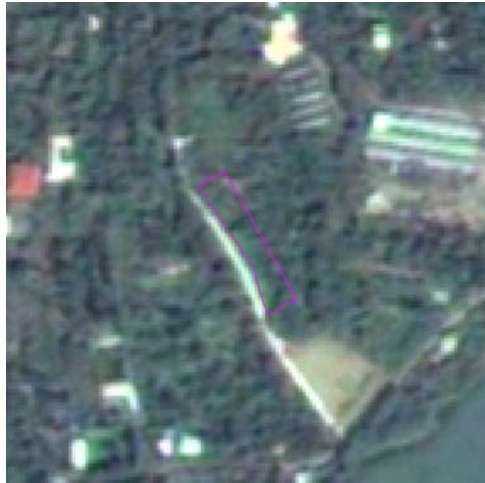
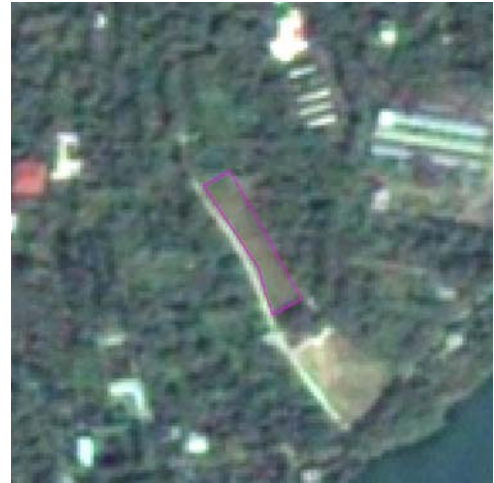
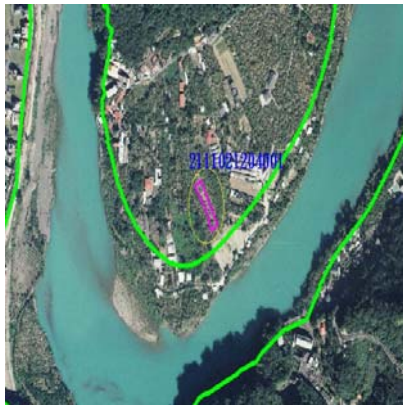
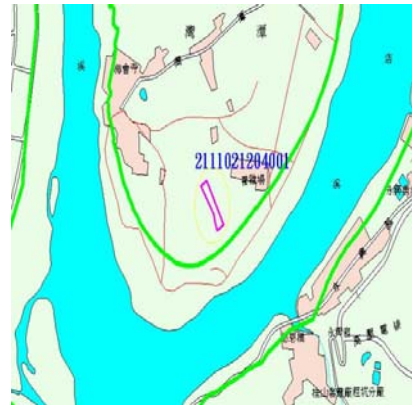
| 內容描述 | 經現場勘查系爭地點位於新店區直潭段灣潭小段 213 等地號附近(97 坐標 X:304567 Y:2759234), 發現有整地種植農作物情形。 | | |

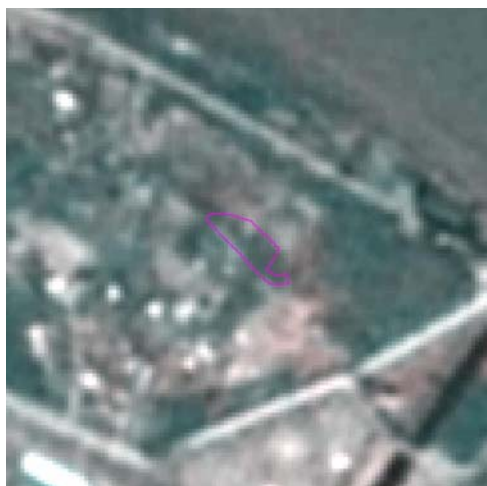
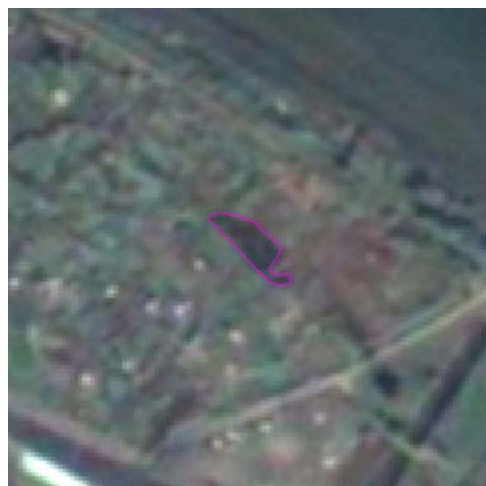
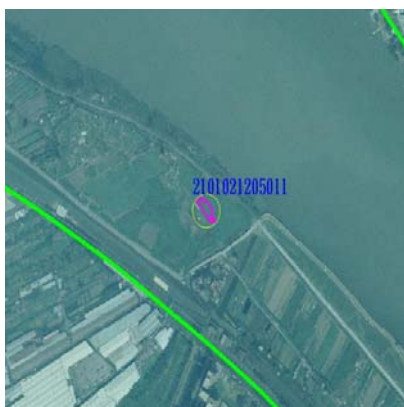
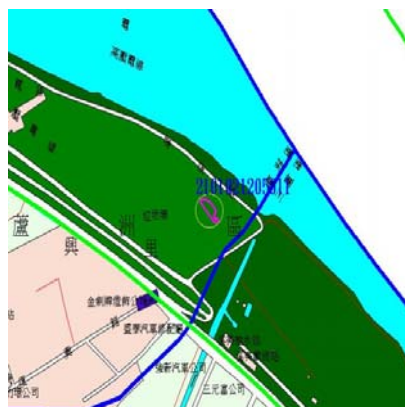
| 內容描述 | 本變異點經查位於新北市蘆洲區復興段未登錄地該段遭整地種植 | | |

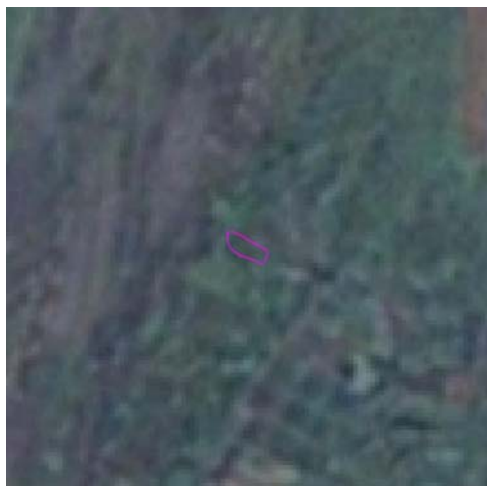
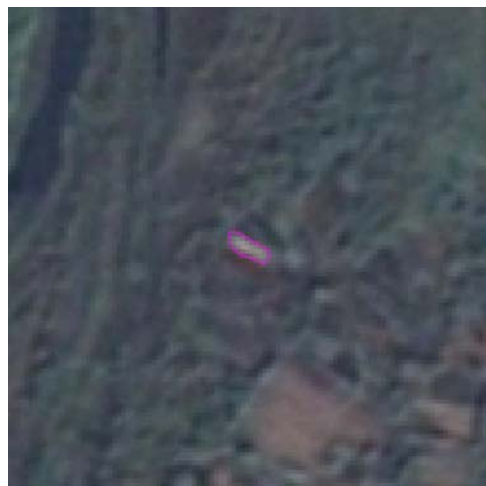
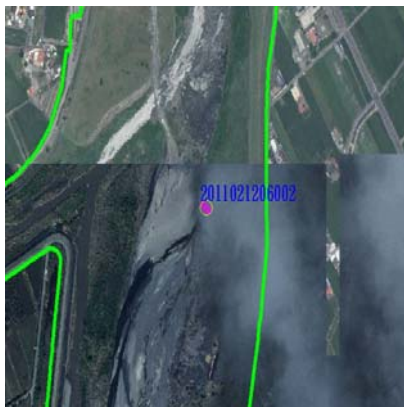
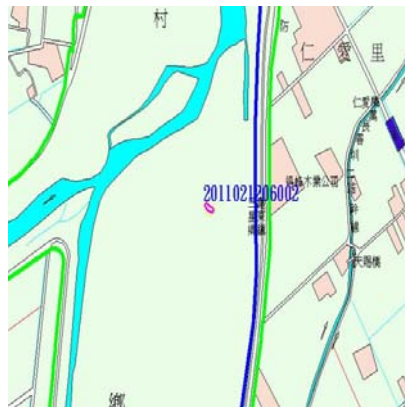
| 內容描述 | 編號 2011021206002 變異點位於羅東溪右岸歪仔歪橋上游河川區域內有整地跡象。 | | |
