第 110013 期中央管河川水庫變異（編號 209110013001）查證回報成果

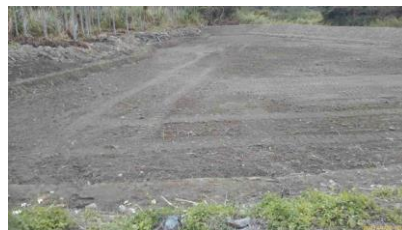
現地照片

權責單位	第九河川局	查報日期	2021/02/02
查證結果	違規	變異類型	整地
內容描述	現場查證係現地整地，周邊查訪均不知何人所為現場將豎立告示牌此案列重點巡查加強巡防

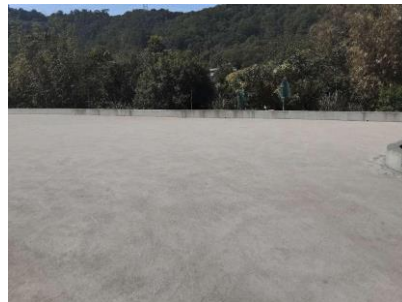
現地照片

權責單位	臺北水源特定區管理局	查報日期	2021/02/23
查證結果	違規	變異類型	整地
內容描述	經查疑似違規整地及鋪設水泥路面，後續函請主管機關依權責處理。

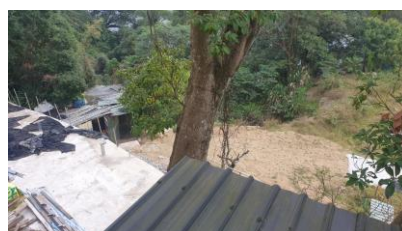
現地照片

權責單位	臺北水源特定區管理局	查報日期	2021/03/16
查證結果	違規	變異類型	整地
內容描述	比對衛星前後照片及現場狀況，疑似整地並鋪設混泥土地面。濛濛谷段 674、675、678、679 地號山坡地疑涉違反水土保持法案，新北市新店區公所已查報在案(110 年 4 月 14 日新北店經字第 1102357360 號函)，並請新北市政府卓處。

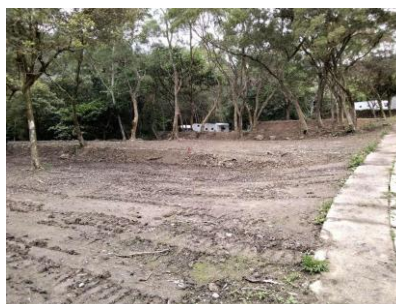
現地照片

權責單位	臺北水源特定區管理局	查報日期	2021/03/31
查證結果	違規	變異類型	整地
內容描述	疑似有開挖整地之情事，擬發函請新北市政府本權責卓處。

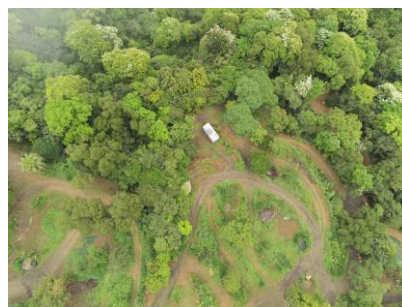
現地照片

權責單位	臺北水源特定區管理局	查報日期	2021/04/15
查證結果	違規	變異類型	整地
內容描述	疑似有開挖整地之情事，擬發函請新北市政府本權責卓處。

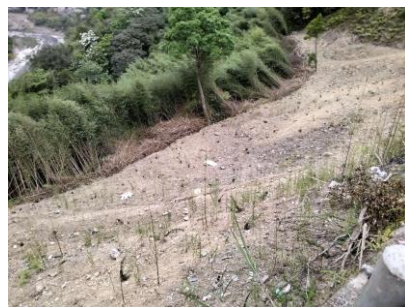
現地照片

權責單位	臺北水源特定區管理局	查報日期	2021/04/08
查證結果	違規	變異類型	整地
內容描述	疑似有邊坡開挖整地之情事，已發函請新北市政府本權責卓處(水臺管字第 11002013130 號)

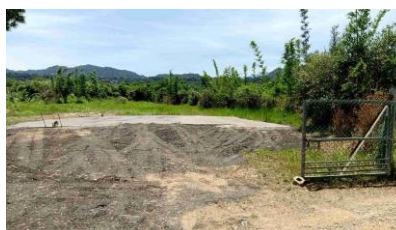
現地照片

權責單位	第十河川局	查報日期	2021/05/27
查證結果	違規	變異類型	整地
內容描述	河川區域內違規整地

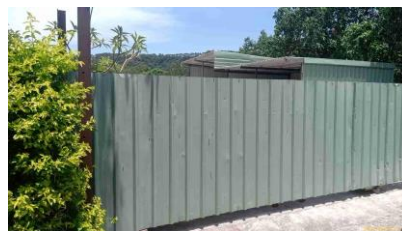
現地照片

權責單位	第十河川局	查報日期	2021/06/18
查證結果	違規	變異類型	整地
內容描述	未經許可整地

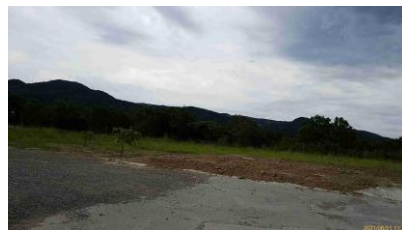
現地照片

權責單位	第十河川局	查報日期	2021/06/21
查證結果	違規	變異類型	整地
內容描述	未申請案件 將函請新北市高灘地工程管理處查明妥處

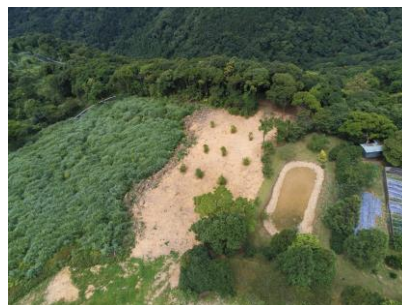
現地照片

權責單位	臺北水源特定區管理局	查報日期	2021/06/30
查證結果	違規	變異類型	整地
內容描述	現況疑似有開挖整地之情事，擬發函請新北市政府本權責卓處。

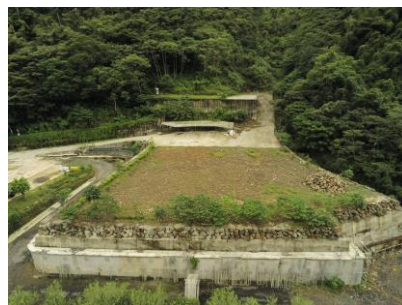
現地照片

權責單位	臺北水源特定區管理局	查報日期	2021/10/25
查證結果	違規	變異類型	整地
內容描述	經查現況疑似未經核准擅自開挖整地，擬發函請新北市政府本權責卓處。

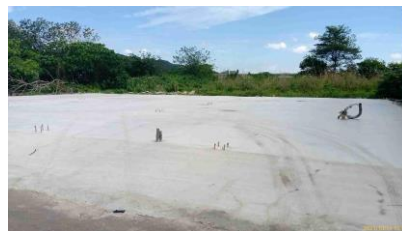
現地照片

權責單位	第十河川局	查報日期	2021/10/18
查證結果	違規	變異類型	整地
內容描述	鶯歌區三鶯路 83 巷底，未經許可私自整地行為，函請新北市高管處查處。

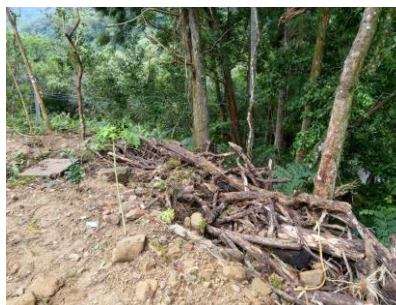
現地照片

權責單位	臺北水源特定區管理局	查報日期	2021/11/01
查證結果	違規	變異類型	整地
內容描述	經查現況疑似未經核准擅自開挖整地，擬發函請新北市政府本權責卓處。

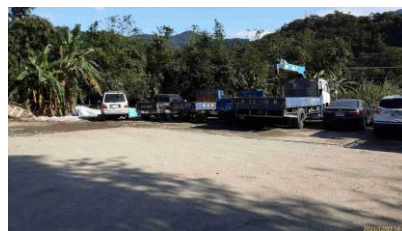
現地照片

權責單位	第十河川局	查報日期	2021/12/06
查證結果	違規	變異類型	整地
內容描述	整地

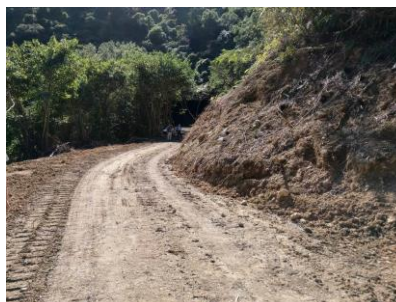
現地照片

權責單位	臺北水源特定區管理局	查報日期	2021/12/09
查證結果	違規	變異類型	整地
內容描述	疑似未經申請整地，新北市政府農業局於 11 月 5 日辦理勘會，後續該局將依規定辦理。

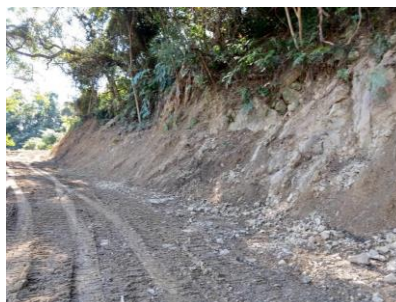
現地照片

權責單位	臺北水源特定區管理局	查報日期	2021/12/09
查證結果	違規	變異類型	整地
內容描述	疑似未經申請整地，新北市政府農業局於 11 月 5 日辦理勘會，後續該局將依規定辦理。

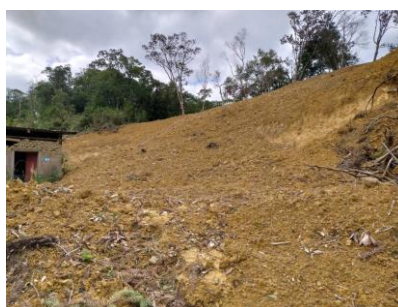
現地照片

權責單位	臺北水源特定區管理局	查報日期	2021/12/09
查證結果	違規	變異類型	整地
內容描述	本案有疑似未經核准擅自開挖整地情事，擬發函請新北市政府本權責卓處。
