第 111013 期中央管河川水庫變異（編號 210111013003）查證回報成果

| 變異點資訊 | | | |
|---|---|---|---|
| 變異點編號 | 210111013003 | 圖幅資訊 | 9622-1-026 橫溪 |

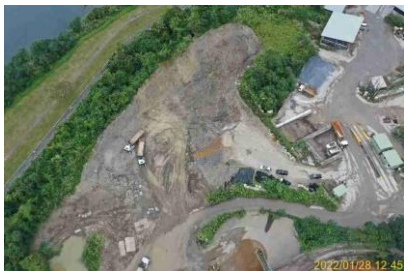
| 變異點資訊 | | | |
|---|---|---|---|
| 現地照片 | | | |

| 變異點資訊 | | | |
|---|---|---|---|
| 內容描述 | 裕成工業(股)公司於場區內作業。 | | |

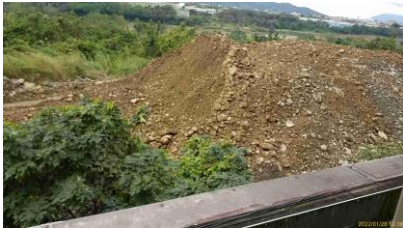
| 變異點資訊 | | | |
|---|---|---|---|
| 現地照片 | | | |

| 變異點資訊 | | | |
|---|---|---|---|
| 內容描述 | 堆置級配原料。 | | |

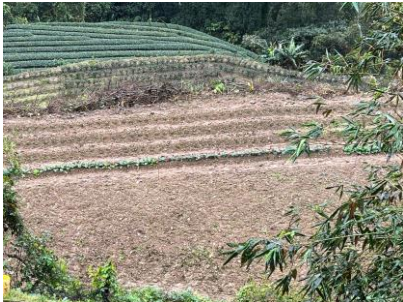
| 現地照片 | | | |

| 內容描述 | 經查現況涉及茶園更新情事，擬發函請坪林區公所本權責卓處。 | | |

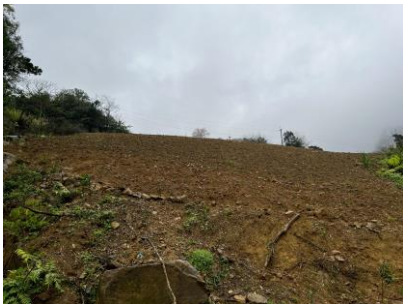
| 現地照片 | | | |

| 內容描述 | 現況涉及茶園更新情事，擬發函請坪林區公所本權責卓處。 | | |

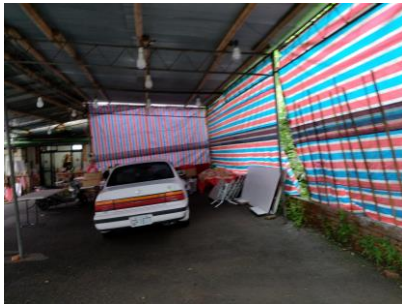
| 現地照片 | | | |

| 內容描述 | 民眾於現場搭棚，是否屬許可申請，擬移請建管單位卓處。 | | |

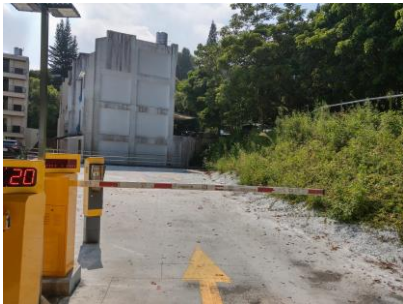
| 變異點資訊 | | | |
|---|---|---|---|
| 現地照片 | | | |

| 變異點資訊 | | | |
|---|---|---|---|
| 內容描述 | 經現場勘查已鋪設水泥鋪面，是否違反規定擬查報新北市政府 | | |

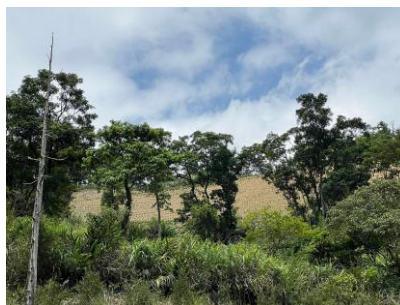
現地照片

| 內容描述 | 現況涉及茶園更新情事，擬發函請坪林區公所本權責卓處。 | | |

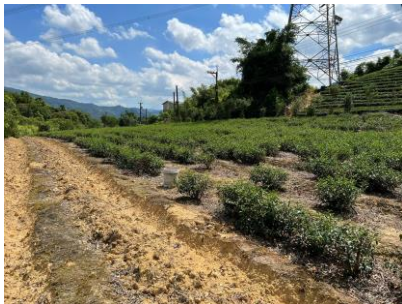
| 現地照片 | | | |

| 內容描述 | 現況涉及茶園更新情事，已發函請坪林區公所本權責卓處。 | | |

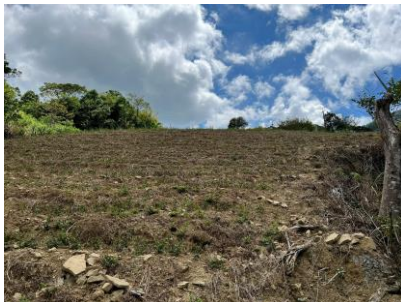
| 變異點資訊 | | | |
|---|---|---|---|
| 現地照片 | | | |

| 變異點資訊 | | | |
|---|---|---|---|
| 內容描述 | 現況涉及茶園更新情事，已發函請坪林區公所本權責卓處。 | | |

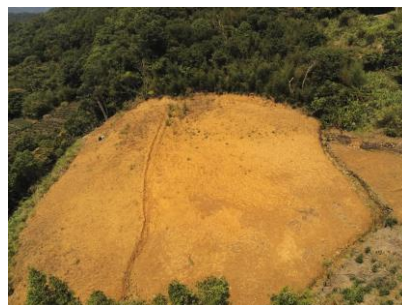
現地照片

| 內容描述 | 現況涉嫌茶園更新案，擬函請新北市坪林區公所本權責卓處。 | | |

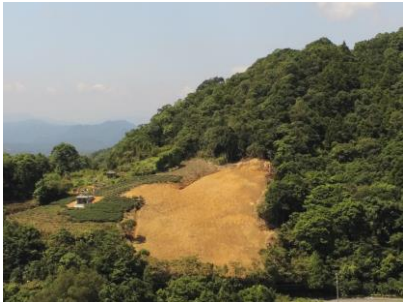
| 現地照片 | | | |

| 內容描述 | 現況涉嫌茶園更新案，擬函請新北市坪林區公所本權責卓處。 | | |

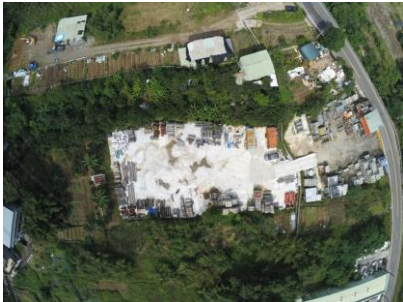
| 變異點資訊 | | | |
|---|---|---|---|
| 現地照片 | | | |

| 變異點資訊 | | | |
|---|---|---|---|
| 內容描述 | 經空拍現場疑似未經許可鋪設水泥鋪面，已查報新北市政府。 | | |

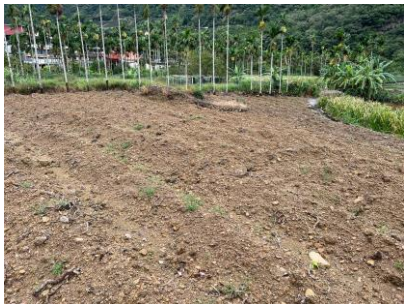
| 現地照片 | | | |

| 內容描述 | 現況涉及茶園更新情事，擬發函請坪林區公所本權責卓處。 | | |

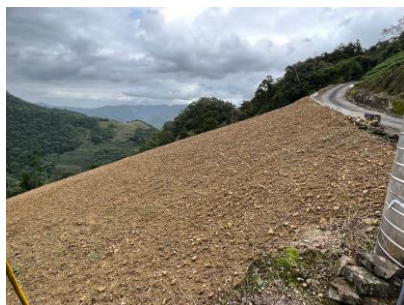
| 變異點資訊 | | | |
|---|---|---|---|
| 現地照片 | | | |

| 變異點資訊 | | | |
|---|---|---|---|
| 內容描述 | 現況涉及茶園更新情事，擬發函請坪林區公所本權責卓處。 | | |

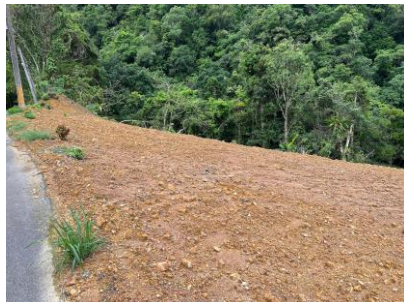
| 變異點資訊 | | | |
|---|---|---|---|
| 現地照片 | | | |

| 變異點資訊 | | | |
|---|---|---|---|
| 內容描述 | 經查現況涉及茶園更新情事，擬發函請坪林區公所本權責卓處。 | | |
