第 11201 期中央管河川水庫變異（編號 21411201001）查證回報成果

變遷期別	11201 期	監測類型	中央管河川水庫
變異點編號	21411201001	圖幅資訊	9521-1-054 水流東
參考地籍	景山段	變異點面積	808.88 平方公尺
中心點坐標	E:234234.00 N:2693899.00

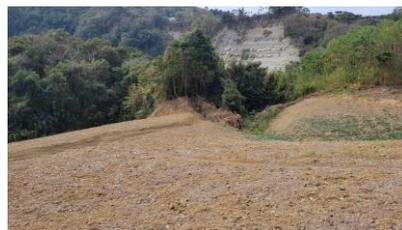
現地照片

內容描述 因鄰地開挖整地，界址不明，經現場勘查有裸露情形。

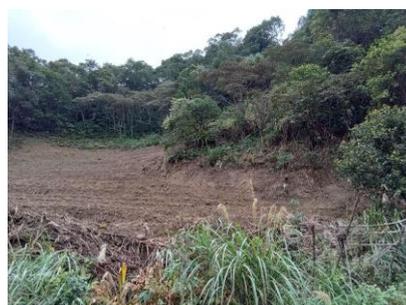
現地照片

權責單位	臺北水源特定區管理分署	查報日期	2023/02/07
查證結果	違規	變異類型	其他
內容描述	現況涉及茶園更新情事，擬發函請坪林區公所本權責卓處。

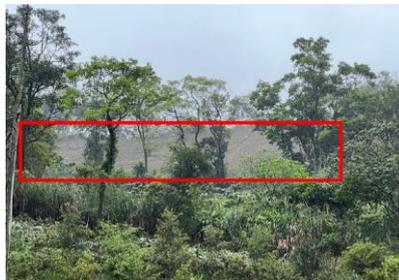
現地照片

權責單位	臺北水源特定區管理分署	查報日期	2023/03/28
查證結果	違規	變異類型	其他
內容描述	經查現況涉及茶園更新情事，擬發函請坪林區公所本權責卓處。

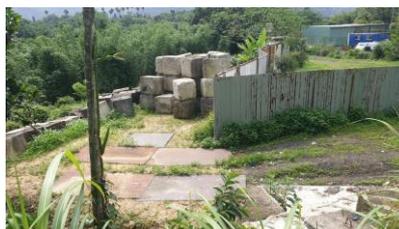
現地照片

權責單位	臺北水源特定區管理分署	查報日期	2023/05/24
查證結果	違規	變異類型	其他
內容描述	疑似雜物堆置

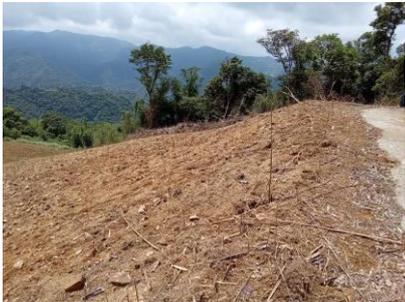
權責單位	臺北水源特定區管理分署	查報日期	2023/06/09
查證結果	違規	變異類型	其他
內容描述	現況涉及茶園更新情事，擬發函請坪林區公所本權責卓處。		
現地照片

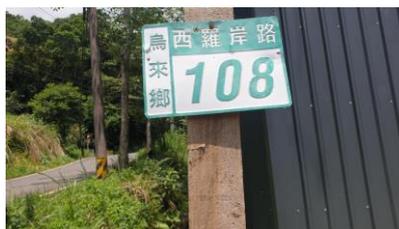
現地照片

權責單位	臺北水源特定區管理分署	查報日期	2023/06/06
查證結果	違規	變異類型	其他
內容描述	疑似違章

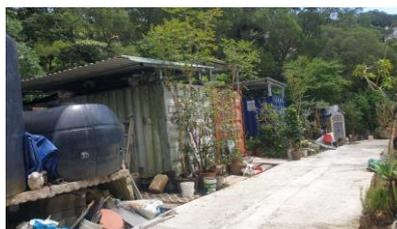
現地照片

權責單位	臺北水源特定區管理分署	查報日期	2023/06/30
查證結果	違規	變異類型	其他
內容描述	鐵棚

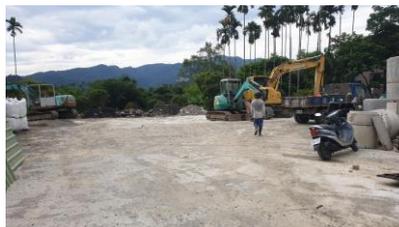
現地照片

權責單位	臺北水源特定區管理分署	查報日期	2023/06/29
查證結果	違規	變異類型	其他
內容描述	混凝土鋪面

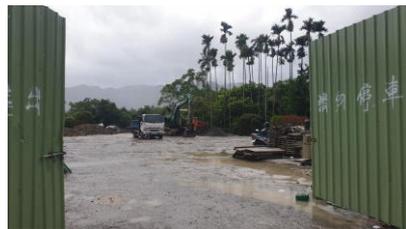
現地照片

權責單位	臺北水源特定區管理分署	查報日期	2023/07/27
查證結果	違規	變異類型	其他
內容描述	混凝土鋪面

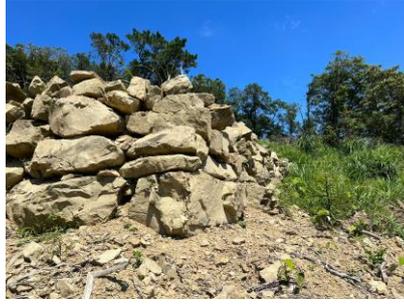
現地照片

權責單位	臺北水源特定區管理分署	查報日期	2023/09/12
查證結果	違規	變異類型	其他
內容描述	經本局現場勘查，現況有疑似未經申請擅自開挖整地及施作擋土措施，將函請新北市政府本於權責卓處。

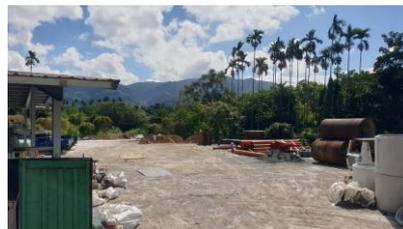
現地照片

權責單位	臺北水源特定區管理分署	查報日期	2023/09/28
查證結果	違規	變異類型	其他
內容描述	整地

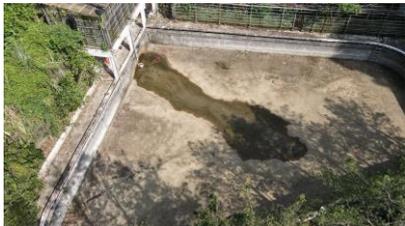
權責單位	臺北水源特定區管理分署	查報日期	2023/10/19
查證結果	違規	變異類型	其他
內容描述	疑似蓄水設施		
現地照片
