109 年度彰化與雲林地區地層下陷監測及分析
Monitoring and Analyzing Land Subsidence of Changhua
and Yunlin Area in 2020

7 月監測資料分析月報

執行單位：綠環工程技術顧問有限公司

中華民國 109 年 7 月 9 日

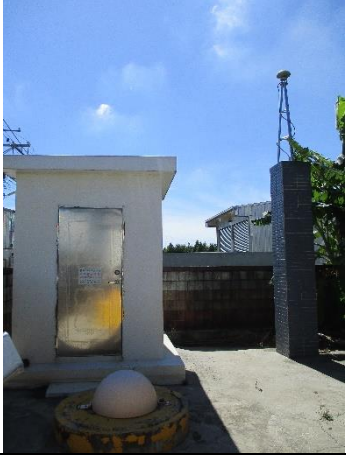
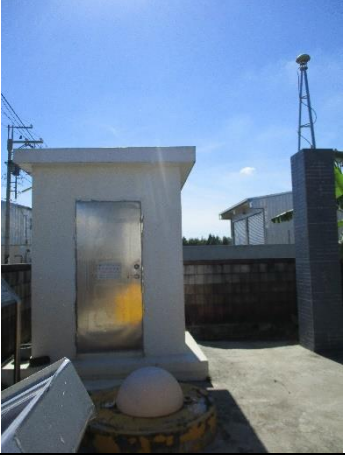
時間	2020/06/01	地點	宏崙國小
維護前現場景況		維護後現場景況

- (1)6/2~6/2接收儀異常，校方協助排除。
- (2)6/20~6/22接收儀異常，現場檢修排除。

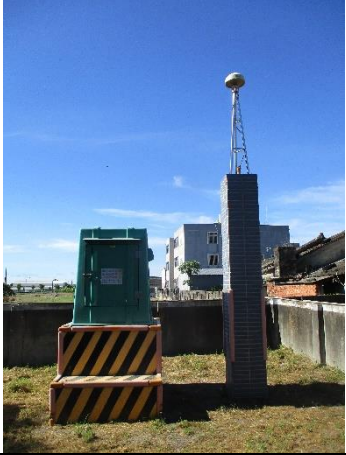
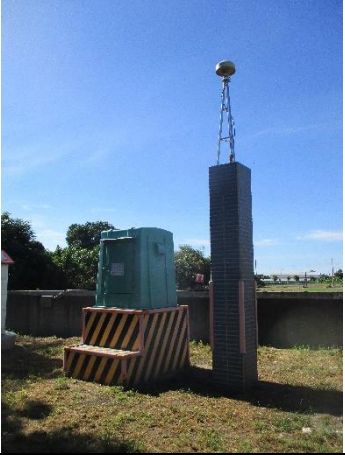
時間	2020/06/05	地點	元長國小
維護前現場景況		維護後現場景況

- (1)6/3~6/5網路異常，校方協助排除。
- (2)6/12~6/15外部網路線損毀，更換網路線。
