**110 年度彰化與雲林地區地層下陷監測及分析**  
**Monitoring and Analyzing Land Subsidence of Changhua**  
**and Yunlin Area in 2021**

**9 月份工作月報**  
**(8 月份監測資料分析成果)**

**執行單位：綠環工程技術顧問有限公司**

**中華民國 110 年 9 月 8 日**

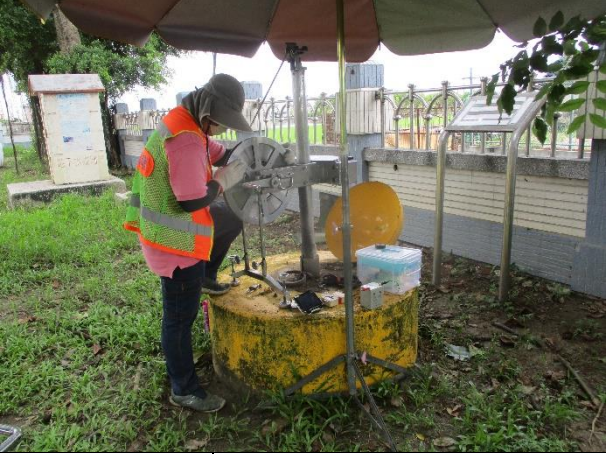
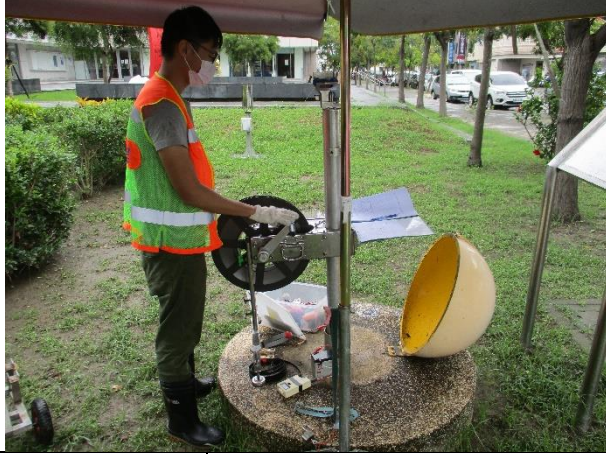
時間	2021/08/04			時間	2021/08/04		
地陷監測井名稱	嘉興國小	井況	良好	地陷監測井名稱	北辰國小	井況	良好

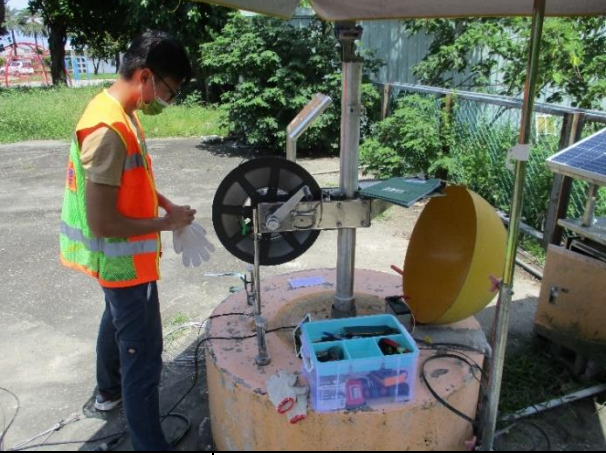
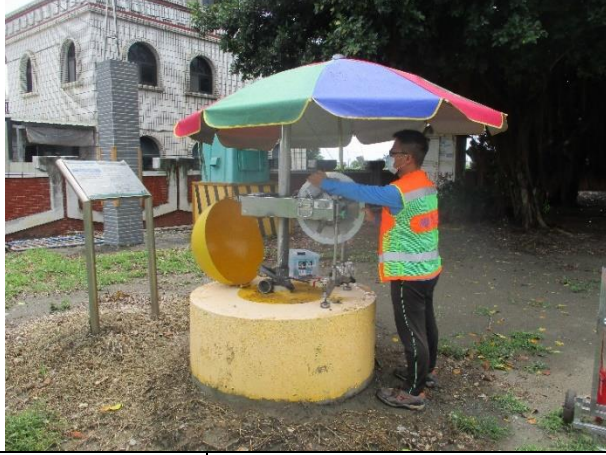
時間	2021/08/10			時間	2021/08/04		
地陷監測井名稱	南光國小	井況	良好	地陷監測井名稱	安南國小	井況	良好

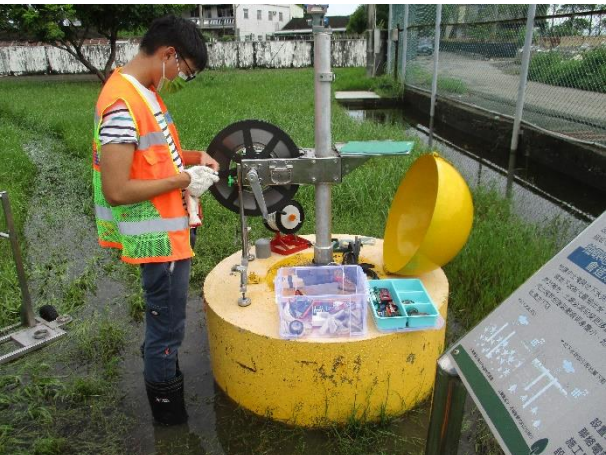
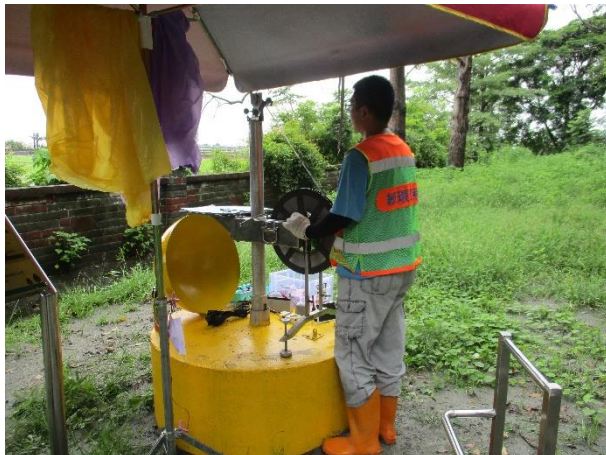
時間	2021/08/09			時間	2021/08/26		
地陷監測井名稱	舊庄國小	井況	良好	地陷監測井名稱	仁和國小	井況	良好
