110 年度彰化與雲林地區地層下陷監測及分析
Monitoring and Analyzing Land Subsidence of Changhua
and Yunlin Area in 2021

11 月份工作月報
(10 月份監測資料分析成果)

執行單位：綠環工程技術顧問有限公司

中華民國 110 年 11 月 10 日

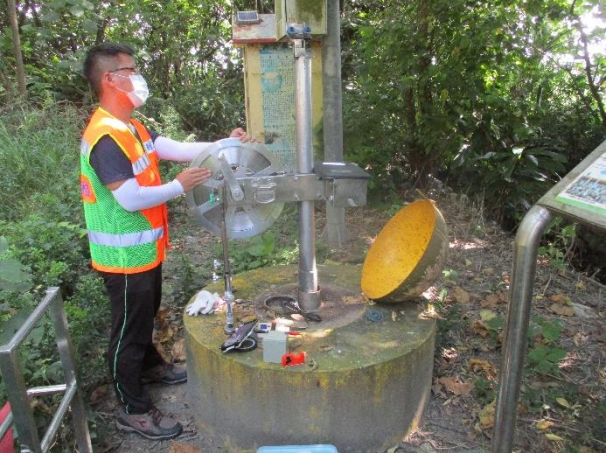
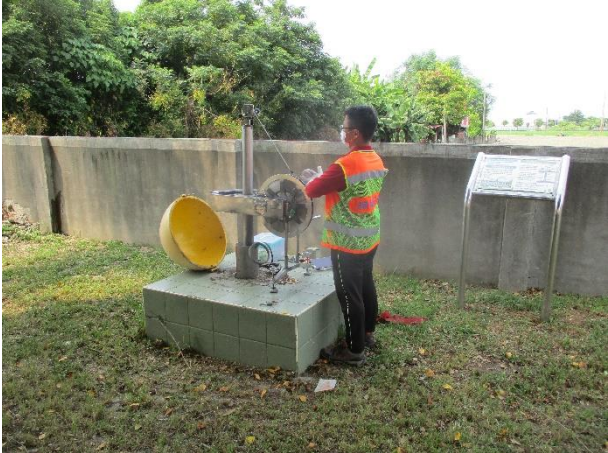
時間	2021/09/03			時間	2021/09/10		
地陷監測井名稱	豐榮國小	井況	良好	地陷監測井名稱	元長國小	井況	良好，但量測時較不易起降

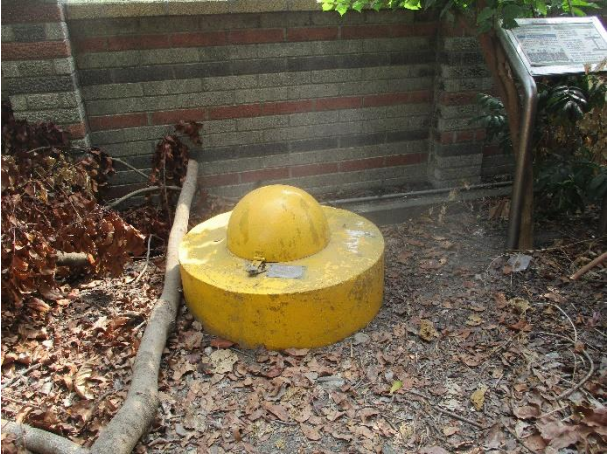
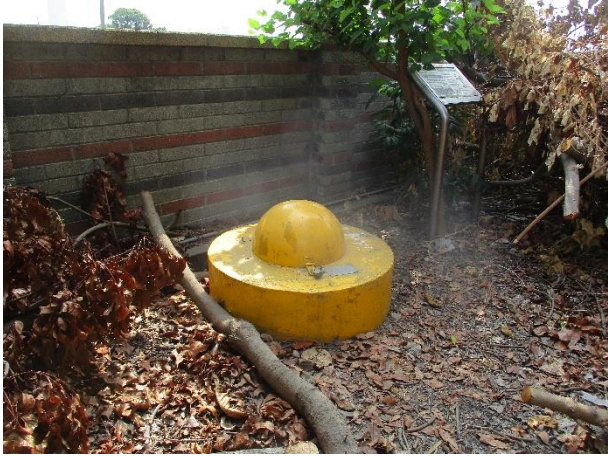
時間	2021/10/03	地點	內寮派駐站
----	------------	----	-------

孔蓋內部清潔		孔蓋內部清潔	
時間	2021/10/03	地點	土庫國中
維護前現場景況		維護後現場景況

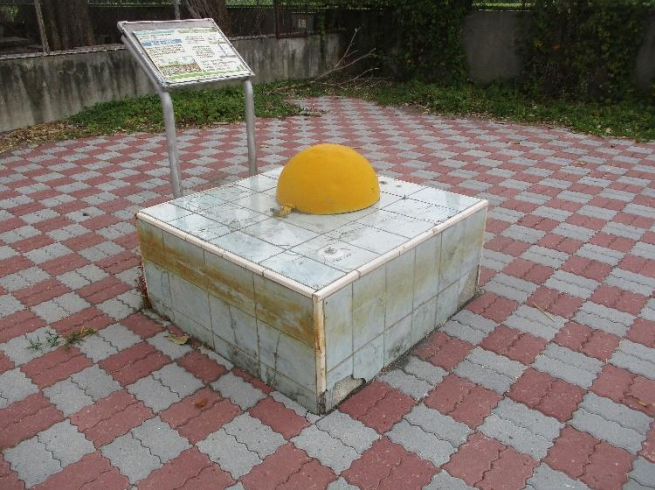
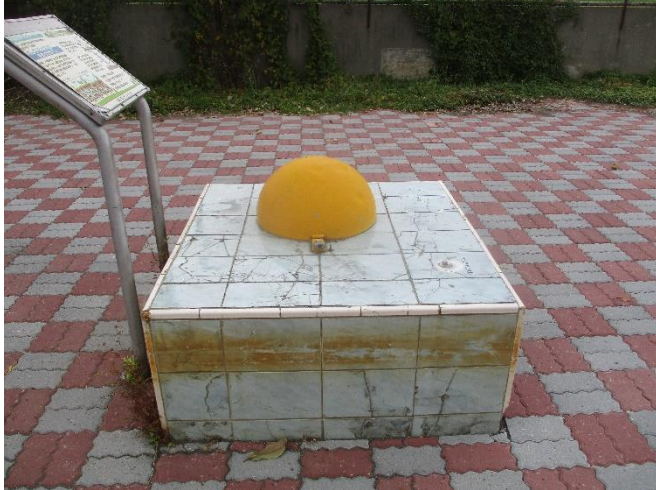
孔蓋內部清潔		孔蓋內部清潔	
時間	2021/10/03	地點	秀潭國小
維護前現場景況		維護後現場景況

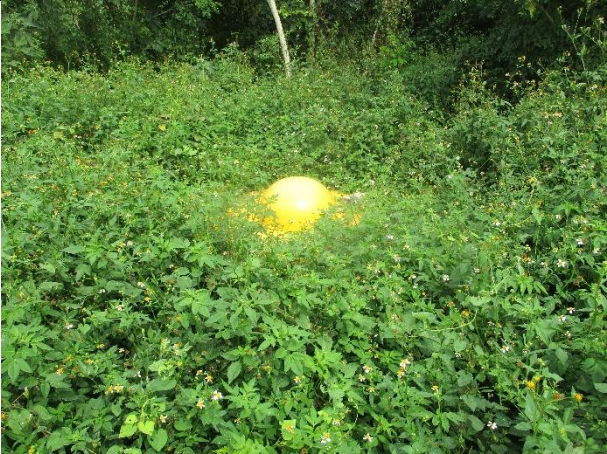
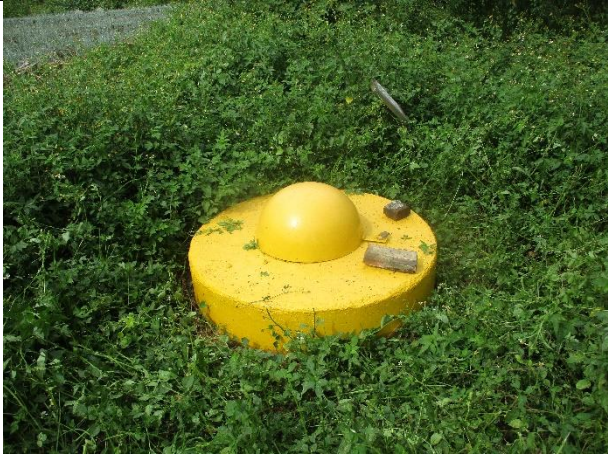
清理監測井周圍雜草與孔蓋內部清潔		清理監測井周圍雜草與孔蓋內部清潔	
時間	2021/10/03	地點	宏崙國小

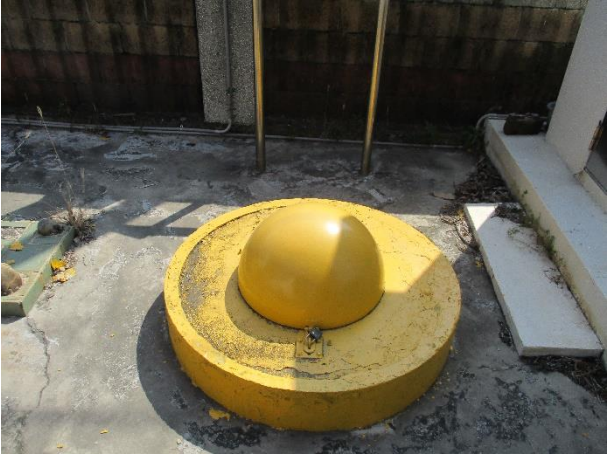
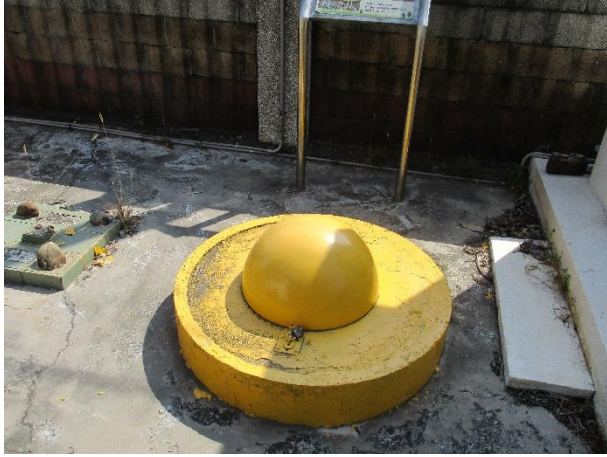
孔蓋內部清潔		孔蓋內部清潔	
時間	2021/10/01	地點	虎尾國小
維護前現場景況		維護後現場景況

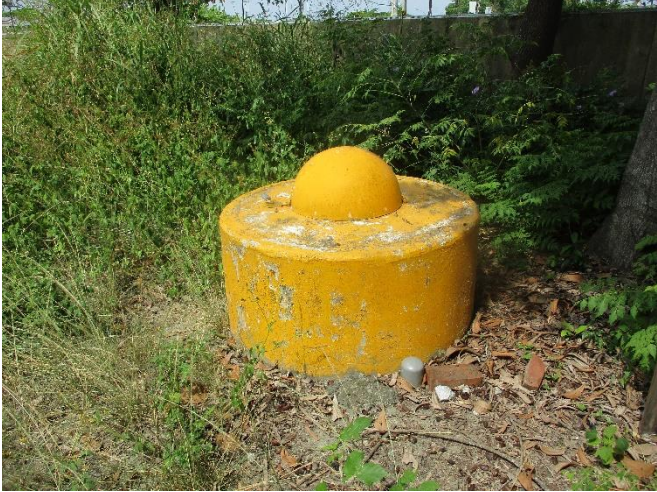
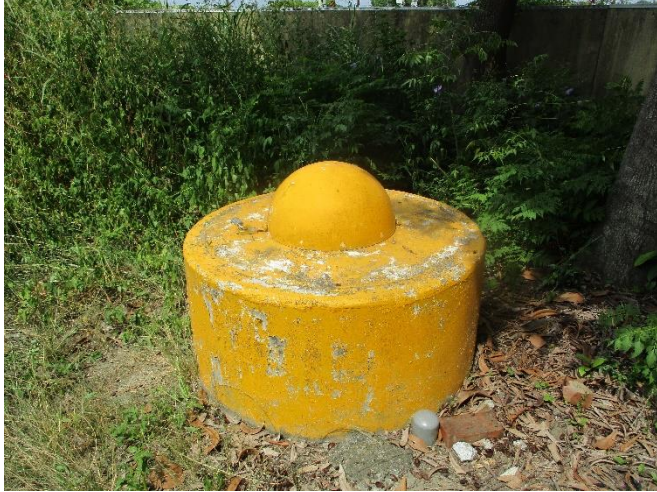
孔蓋內部清潔		孔蓋內部清潔	
時間	2021/10/01	地點	光復國小
維護前現場景況		維護後現場景況

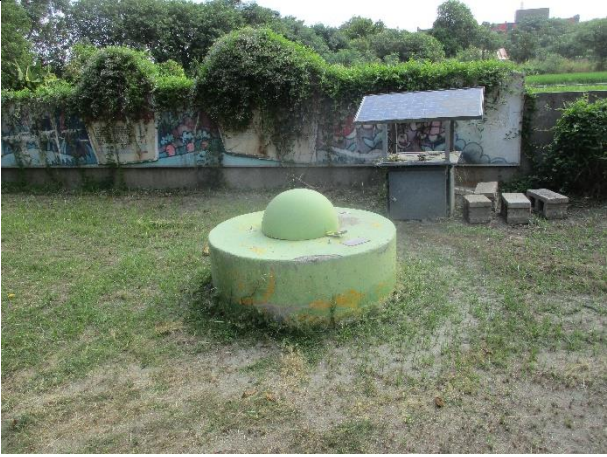
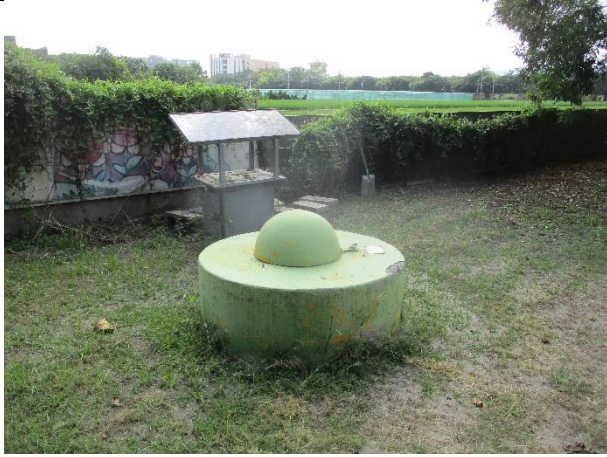
孔蓋內部清潔		孔蓋內部清潔	
時間	2021/10/03	地點	拯民國小

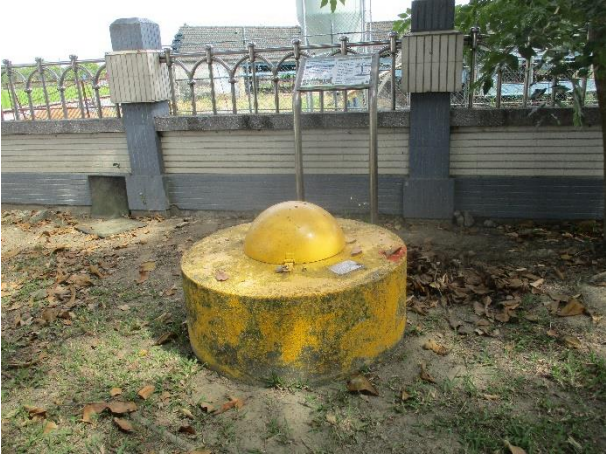
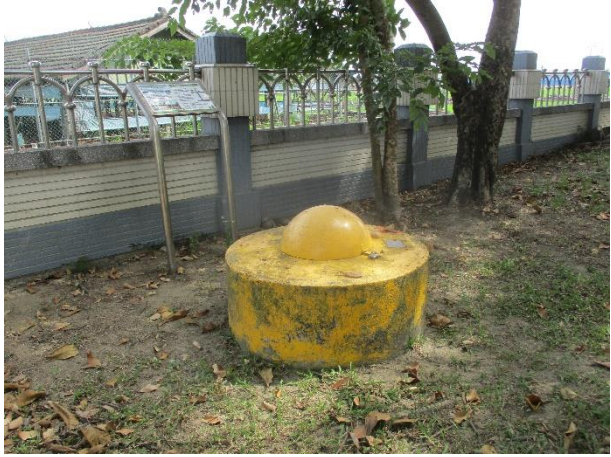
孔蓋內部清潔	
時間	2021/10/02	地點	嘉興國小

孔蓋內部清潔	
時間	2021/10/02	地點	北辰國小
維護前現場景況		維護後現場景況

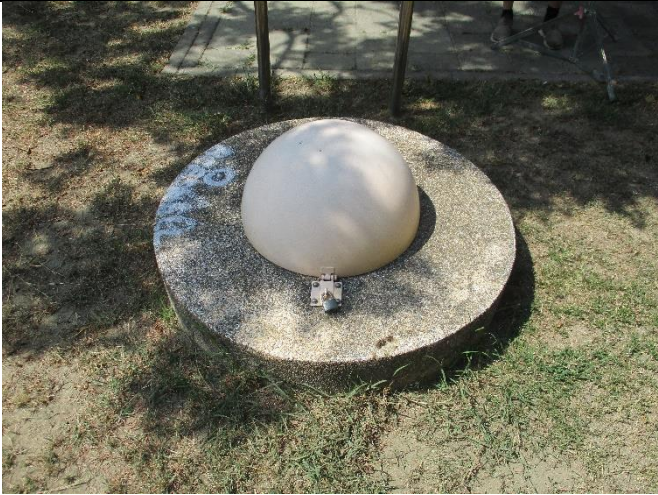
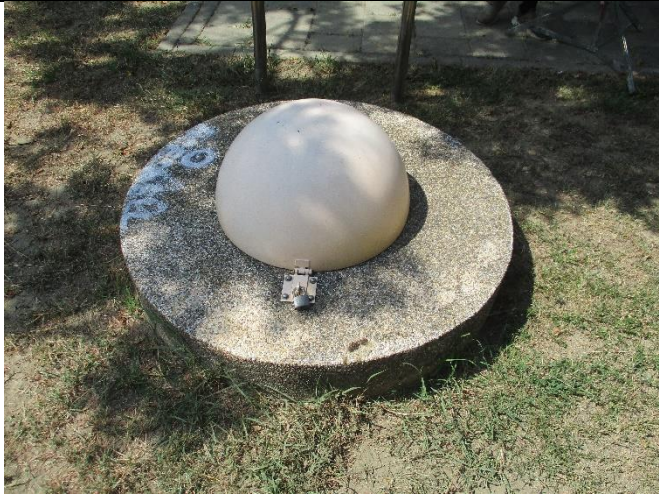
孔蓋內部清潔	
時間	2021/10/02	地點	南光國小
維護前現場景況		維護後現場景況

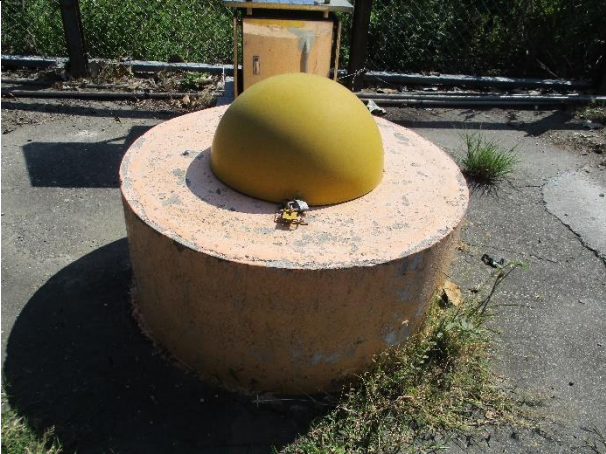
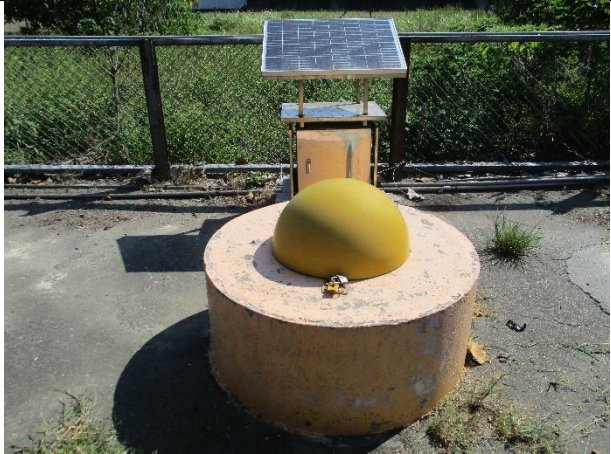
孔蓋內部清潔	
時間	2021/10/02	地點	安南國小
維護前現場景況		維護後現場景況

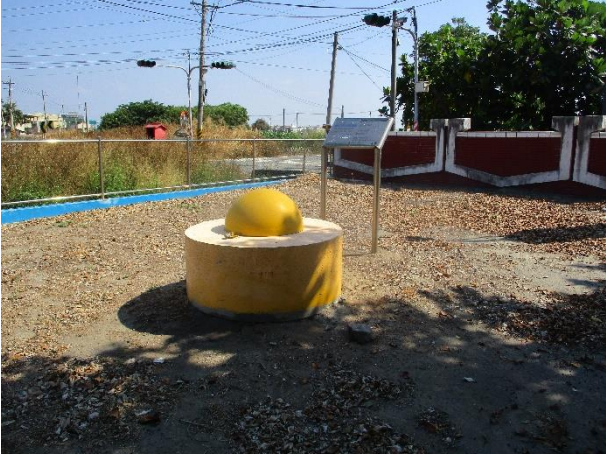
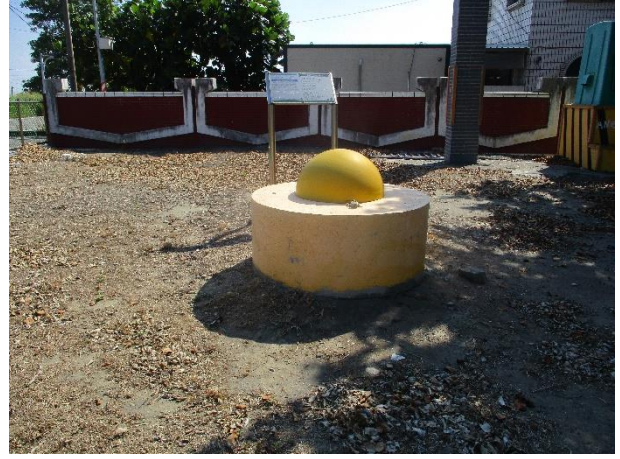
孔蓋內部清潔

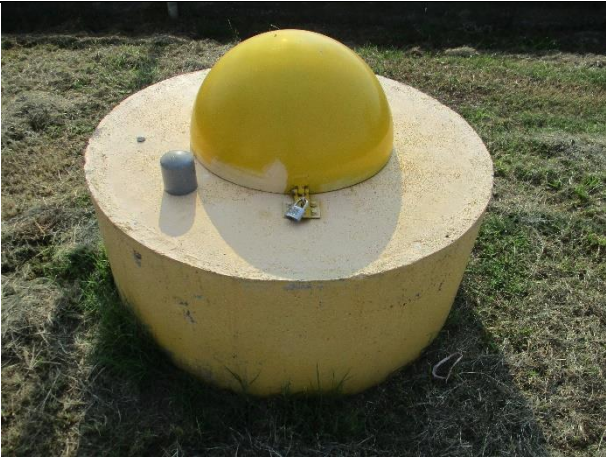
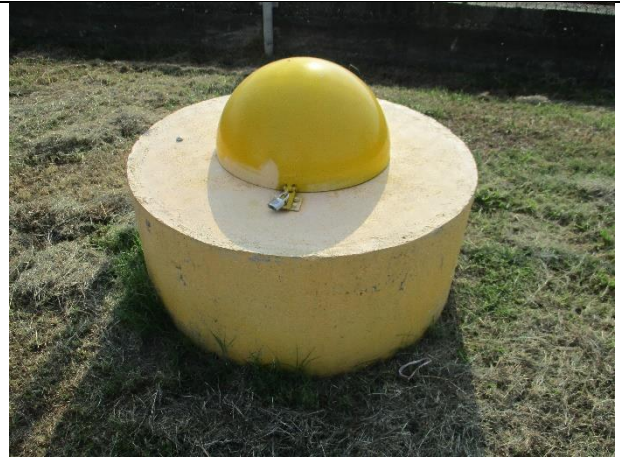
舊庄國小

孔蓋內部清潔

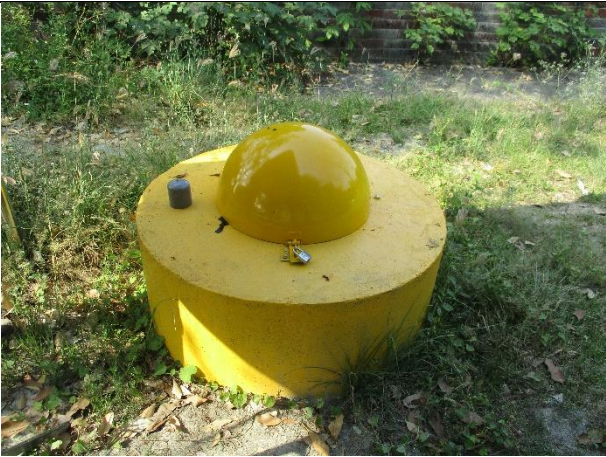
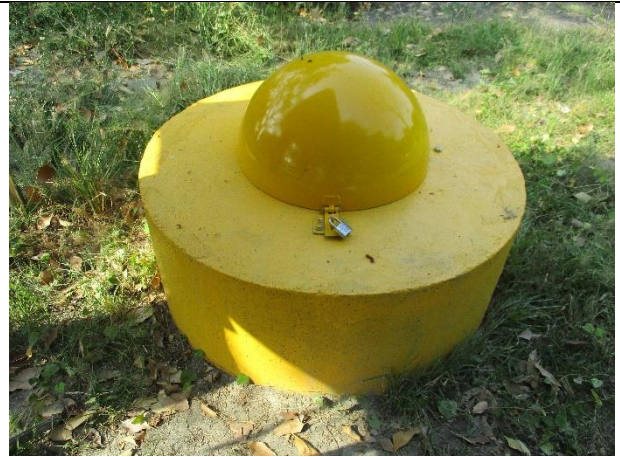
仁和國小

孔蓋內部清潔
