111 年度彰化與雲林地區地層下陷監測及分析
Monitoring and Analyzing Land Subsidence of Changhua
and Yunlin Area in 2022

7 月份工作月報
(6 月份工作成果)

主辦機關：水文技術組三科
執行單位：詮華國土測繪有限公司
計畫主持人：陳俊德

中華民國 111 年 7 月 7 日

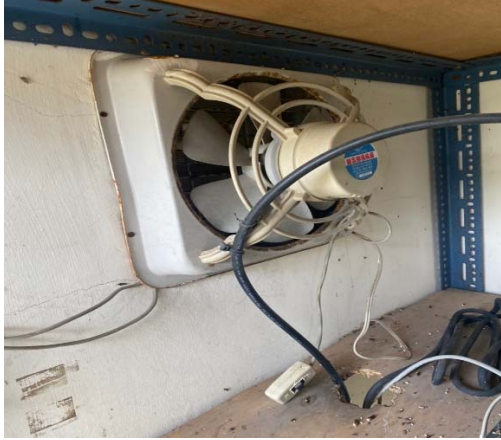
溫控系統	<p><input checked="" type="checkbox"/> 正常 <input type="checkbox"/> 異常</p>

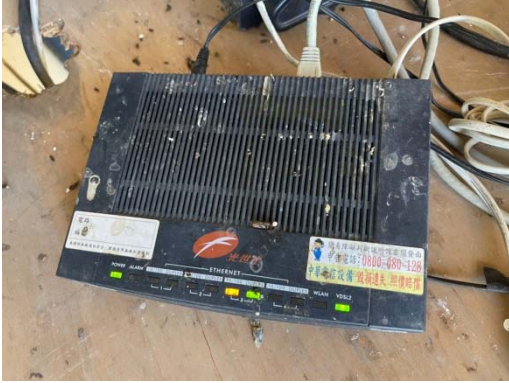
通訊系統	<p><input checked="" type="checkbox"/> 正常 <input type="checkbox"/> 異常</p>

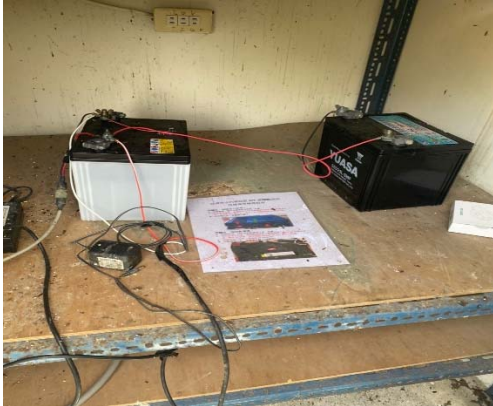
電力系統	<p><input checked="" type="checkbox"/> 正常 <input type="checkbox"/> 異常</p>

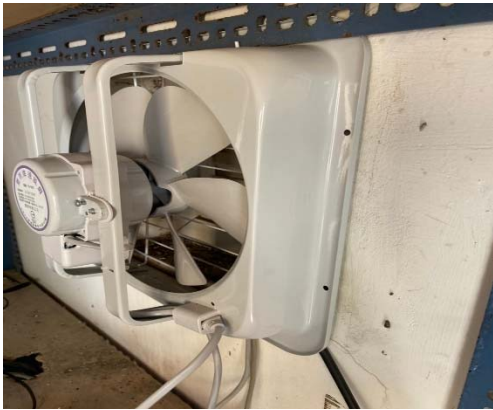
溫控系統	<p><input checked="" type="checkbox"/> 正常 <input type="checkbox"/> 異常</p>

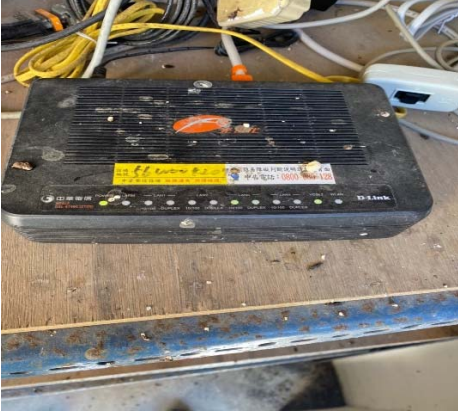
通訊系統	<p><input checked="" type="checkbox"/> 正常 <input type="checkbox"/> 異常</p>

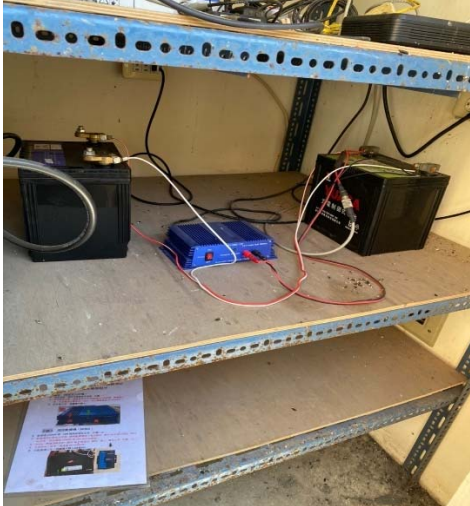
電力系統	<p><input checked="" type="checkbox"/> 正常 <input type="checkbox"/> 異常</p>

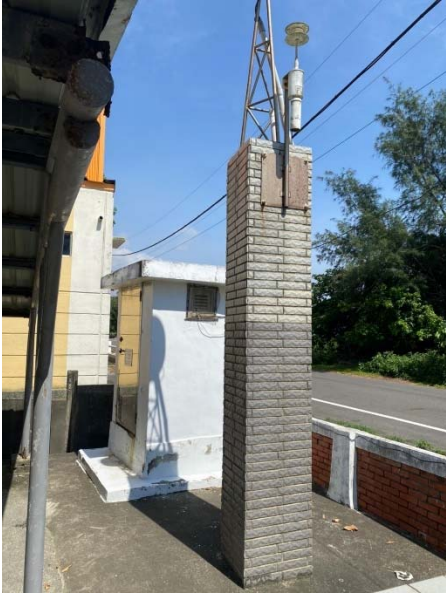
整體外觀	<p>■正常 □異常</p>

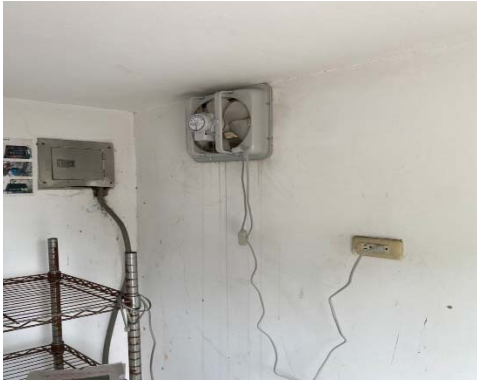
溫控系統	<p><input checked="" type="checkbox"/> 正常 <input type="checkbox"/> 異常</p>

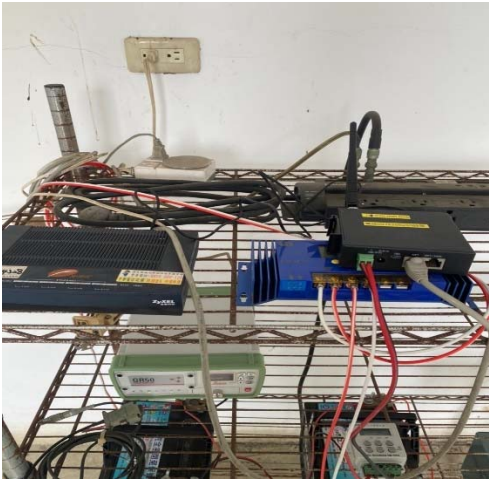
通訊系統	<p><input checked="" type="checkbox"/> 正常 <input type="checkbox"/> 異常</p>

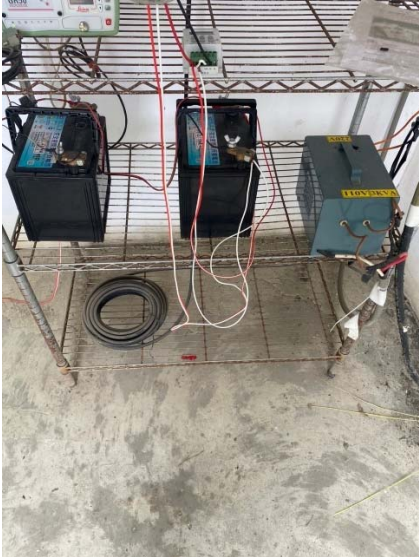
電力系統	<p><input checked="" type="checkbox"/> 正常 <input type="checkbox"/> 異常</p>

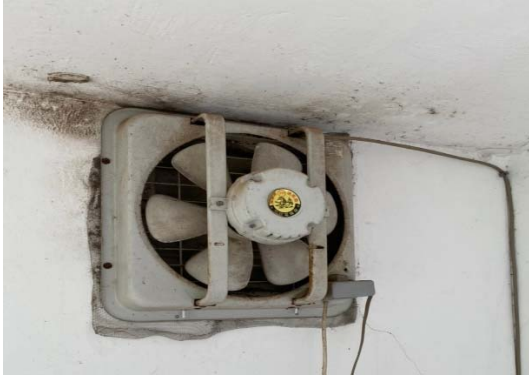
溫控系統	<p><input checked="" type="checkbox"/> 正常 <input type="checkbox"/> 異常</p>

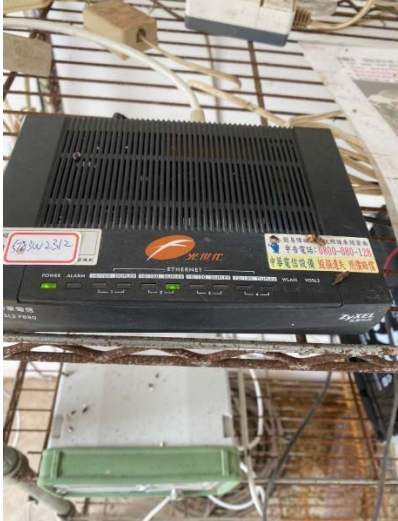
通訊系統	<p><input checked="" type="checkbox"/> 正常 <input type="checkbox"/> 異常</p>

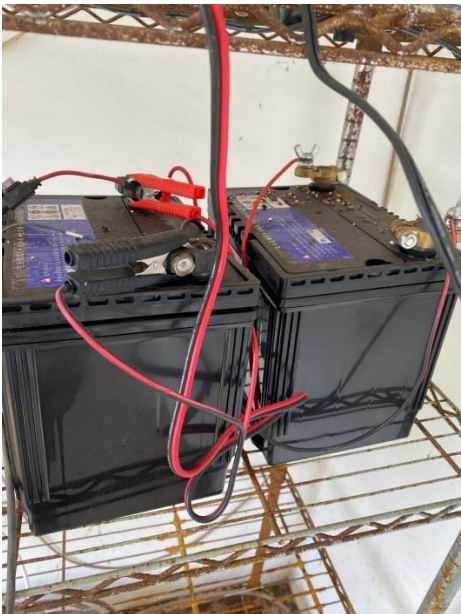
電力系統	<p><input checked="" type="checkbox"/> 正常 <input type="checkbox"/> 異常</p>

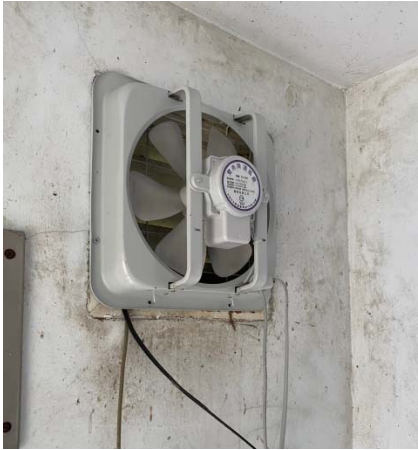
溫控系統	<p><input checked="" type="checkbox"/> 正常 <input type="checkbox"/> 異常</p>

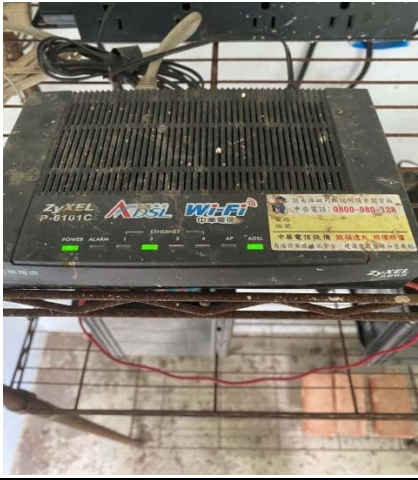
通訊系統	<p><input checked="" type="checkbox"/> 正常 <input type="checkbox"/> 異常</p>

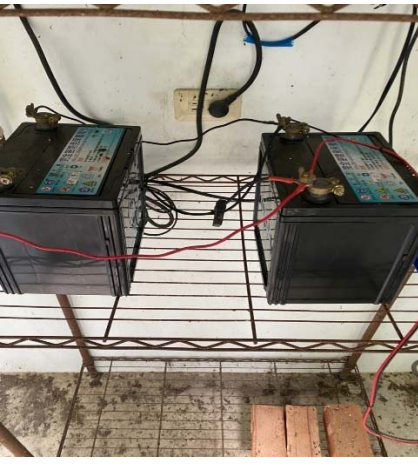
電力系統	<p><input checked="" type="checkbox"/> 正常 <input type="checkbox"/> 異常</p>

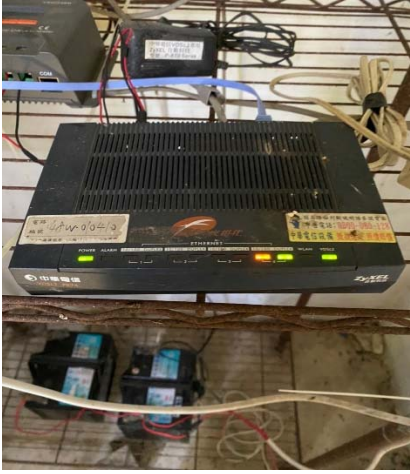
溫控系統	<p><input checked="" type="checkbox"/> 正常 <input type="checkbox"/> 異常</p>  
通訊系統	<p><input checked="" type="checkbox"/> 正常 <input type="checkbox"/> 異常</p>

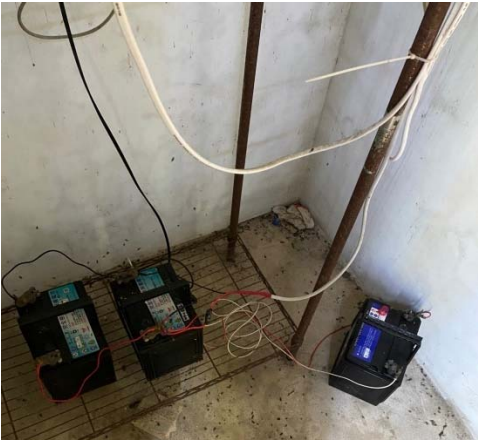
電力系統	<p><input checked="" type="checkbox"/> 正常 <input type="checkbox"/> 異常</p>

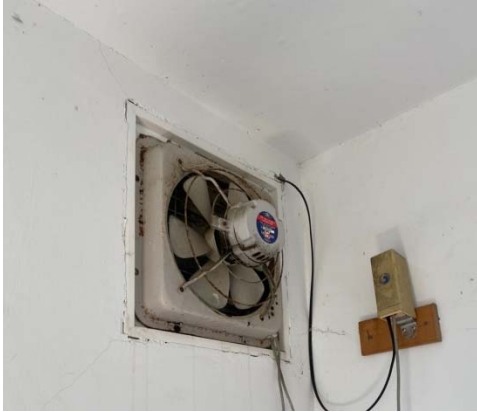
溫 控 系 統	<p><input checked="" type="checkbox"/> 正常 <input type="checkbox"/> 異常</p>

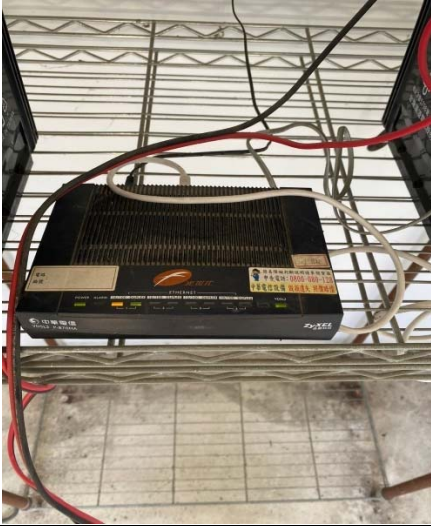
通 訊 系 統	<p><input checked="" type="checkbox"/> 正常 <input type="checkbox"/> 異常</p>

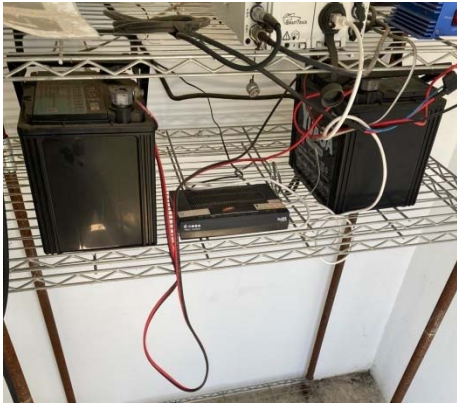
電 力 系 統	<p><input checked="" type="checkbox"/> 正常 <input type="checkbox"/> 異常</p>

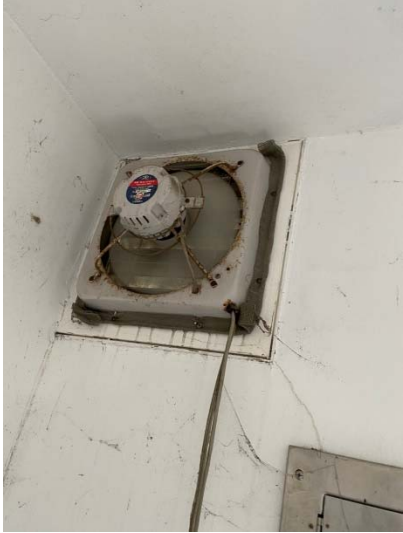
溫控系統	<p><input checked="" type="checkbox"/> 正常 <input type="checkbox"/> 異常</p>

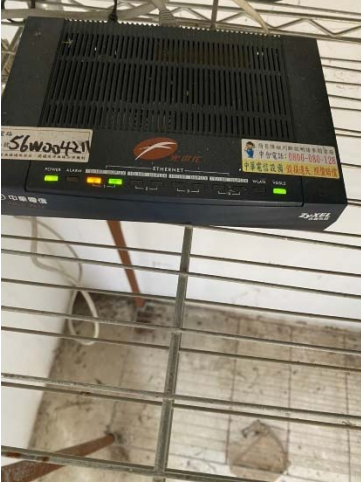
通訊系統	<p><input checked="" type="checkbox"/> 正常 <input type="checkbox"/> 異常</p>

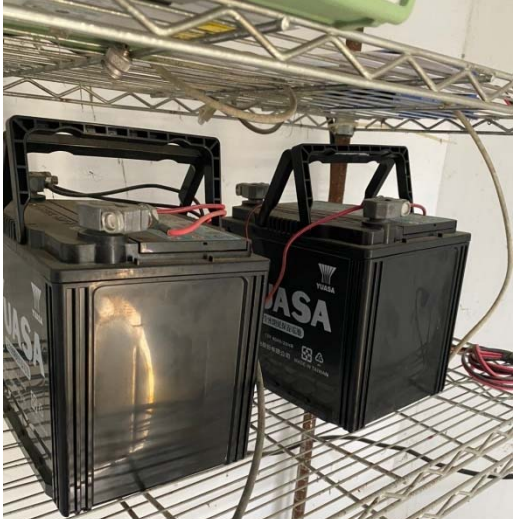
電力系統	<p><input checked="" type="checkbox"/> 正常 <input type="checkbox"/> 異常</p>

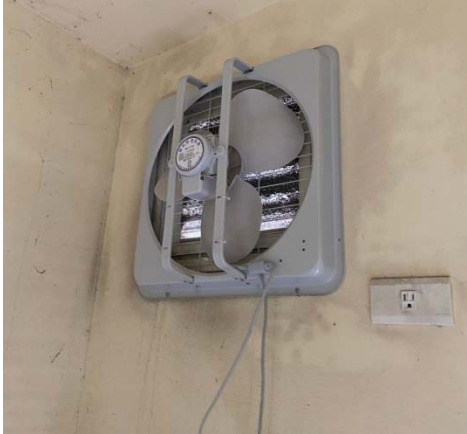
溫控系統	<p><input checked="" type="checkbox"/> 正常 <input type="checkbox"/> 異常</p>

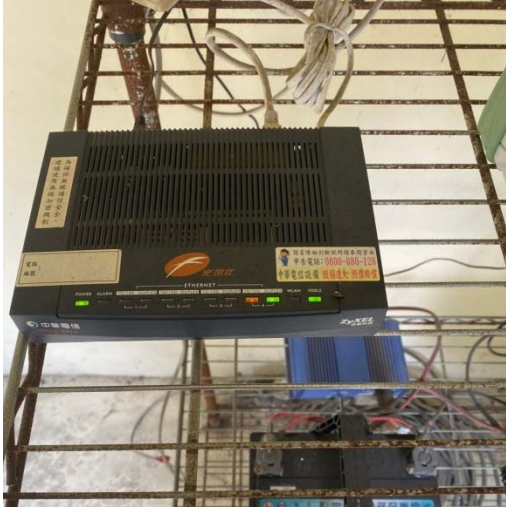
通訊系統	<p><input checked="" type="checkbox"/> 正常 <input type="checkbox"/> 異常</p>

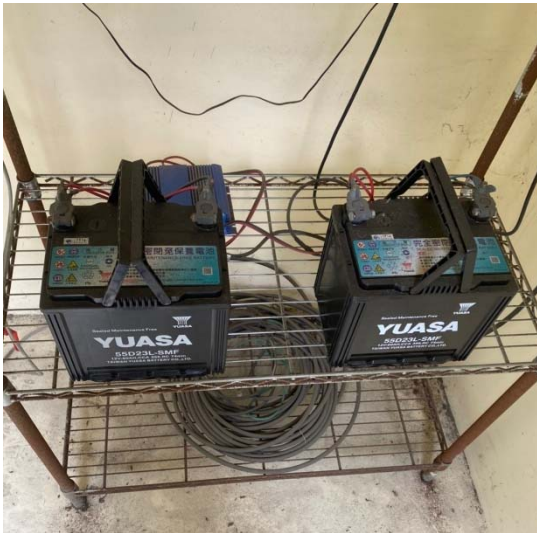
電力系統	<p><input checked="" type="checkbox"/> 正常 <input type="checkbox"/> 異常</p>
