**109 年度臺北、嘉義、高雄與屏東地區
地層下陷監測及分析**

**Monitoring and Analyzing Land Subsidence of Taipei,
Chiayi, Kaohsiung and Pingtung Area in 2020**

3 月工作月報

執行單位：綠環工程技術顧問有限公司

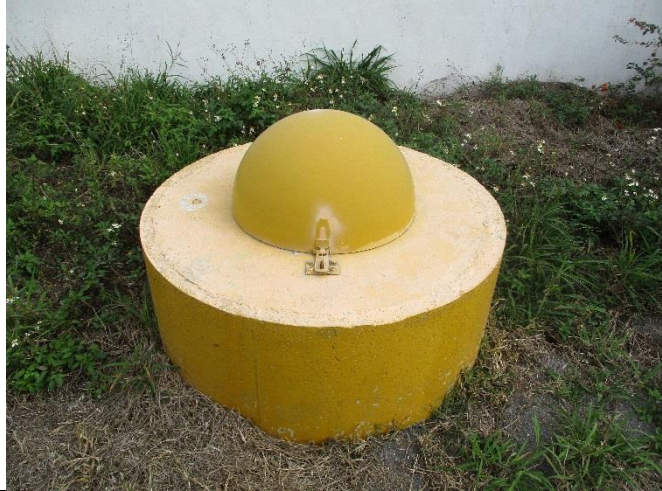
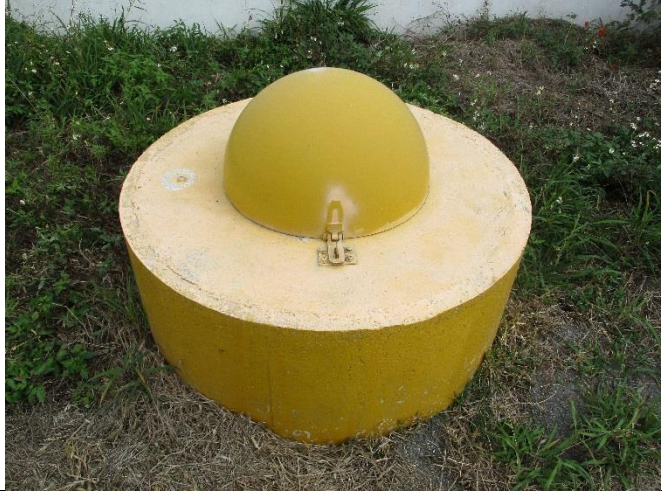
時間	2020/02/13	地點	頂寮安檢所
維護前現場景況		維護後現場景況

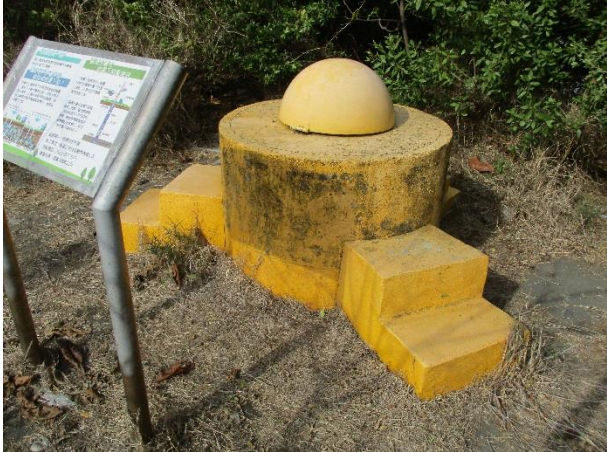
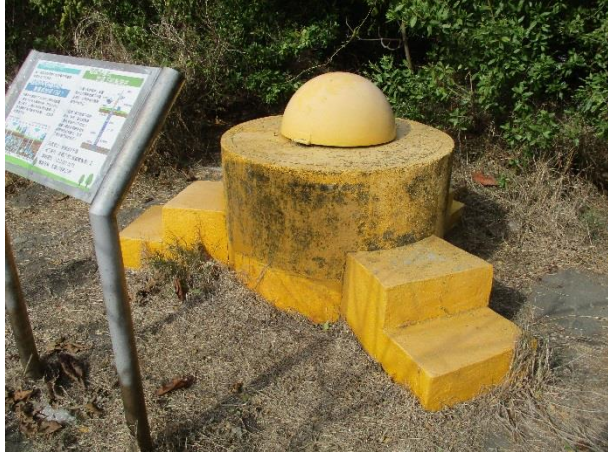
時間	2020/02/13	地點	大庄
維護前現場景況		維護後現場景況

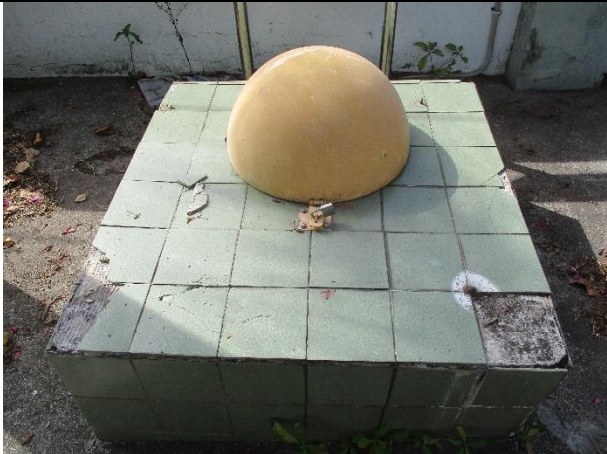
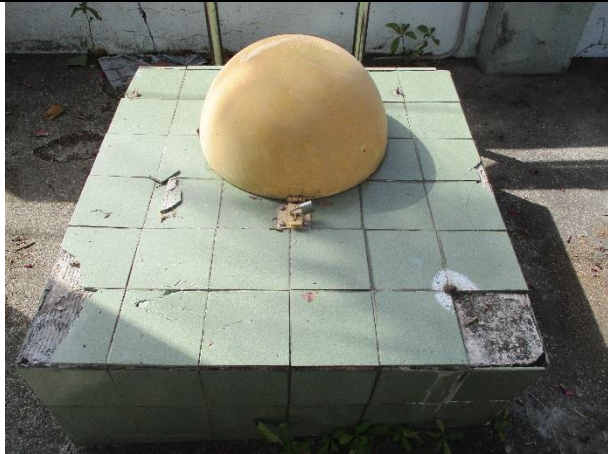
時間	2020/02/13	地點	枋寮國中
維護前現場景況		維護後現場景況

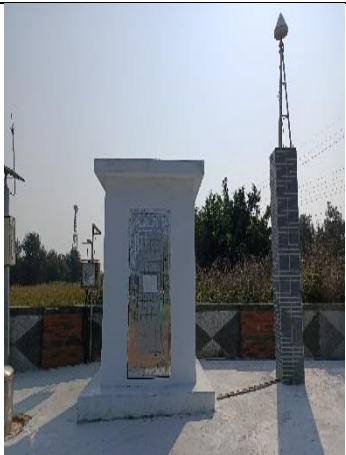
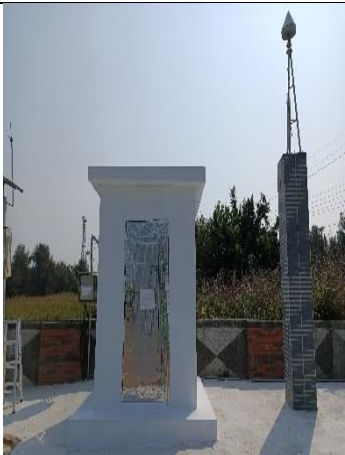
時間	2020/02/04	地點	布袋國小
維護前現場景況		維護後現場景況

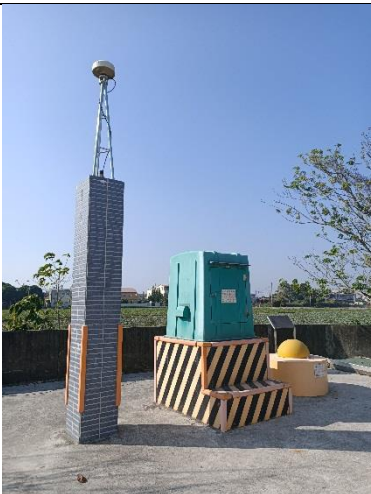
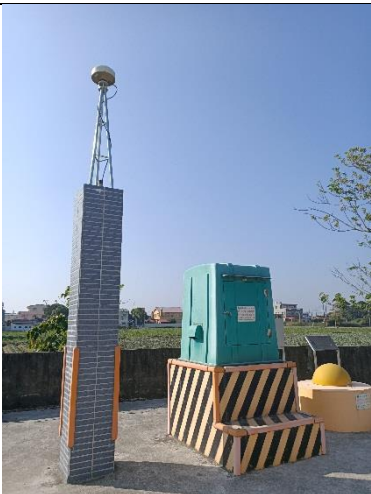
時間	2020/02/14	地點	灣內國小
維護前現場景況		維護後現場景況

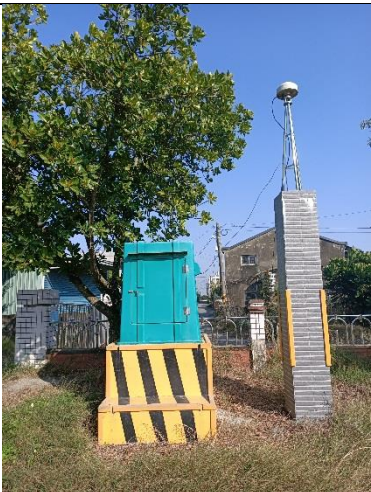
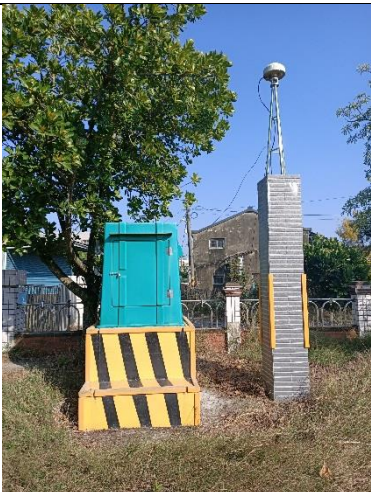
時間	2020/02/14	地點	新埤國小
維護前現場景況		維護後現場景況

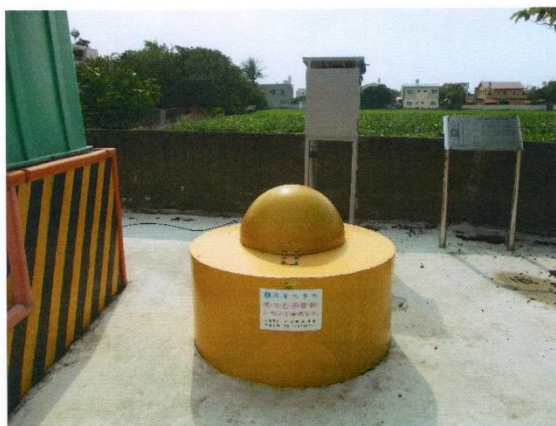
八、現場照片：

一、地點：土庫國中 秀潭國小 中科虎尾 溪州國小 灣內國小

(1)樁位保護台：正常 損壞 原因 _____

(2)防潮儀器箱：正常 損壞 原因 _____
